Gutachten

Erweiterungsbau des Quellbads

**Edo-Wiemken-Sraße 61
Dangast**

Dämmung Fassadenarbeiten

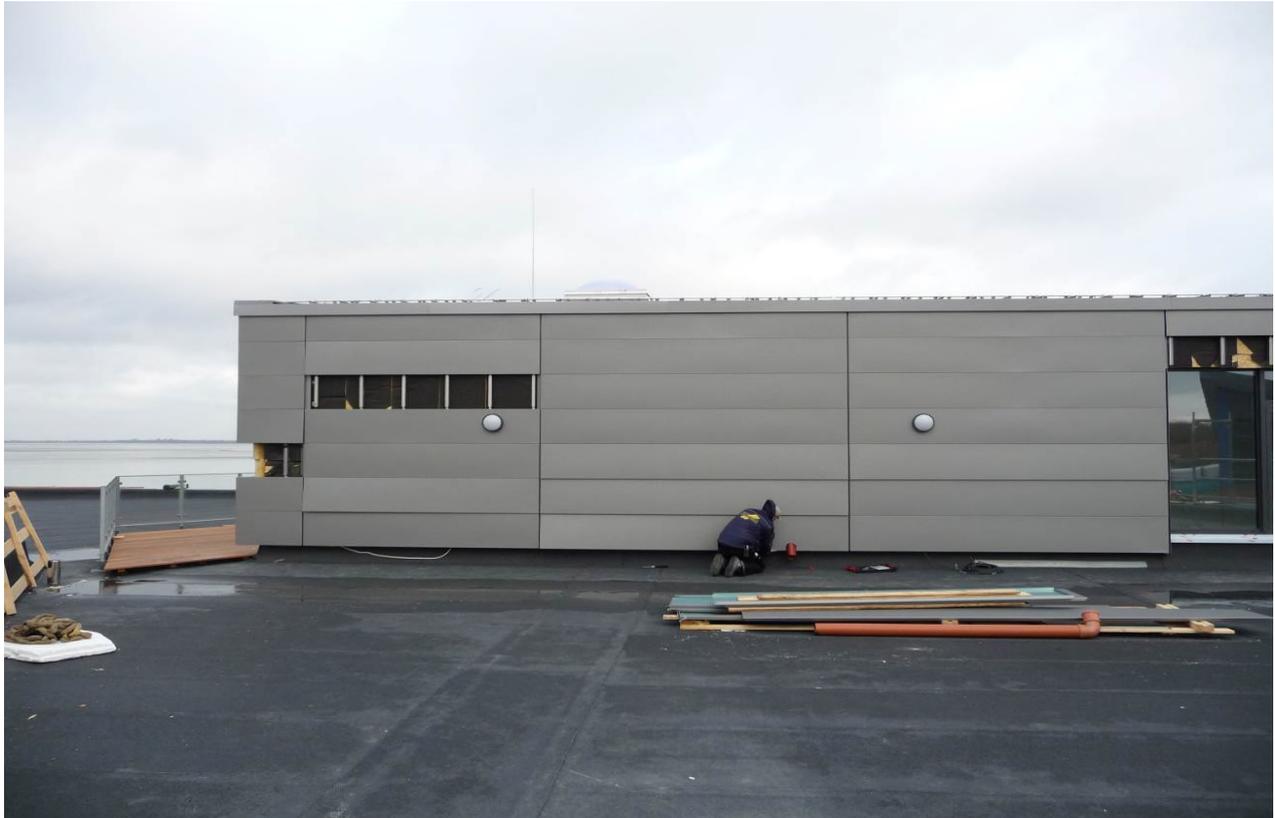
Bild 1

Übersicht Fassadenbereich, Betrachtung von der Süd-Seite aus.

Die hier gezeigte Wandfassade ist als Süd-Fassade festgelegt.

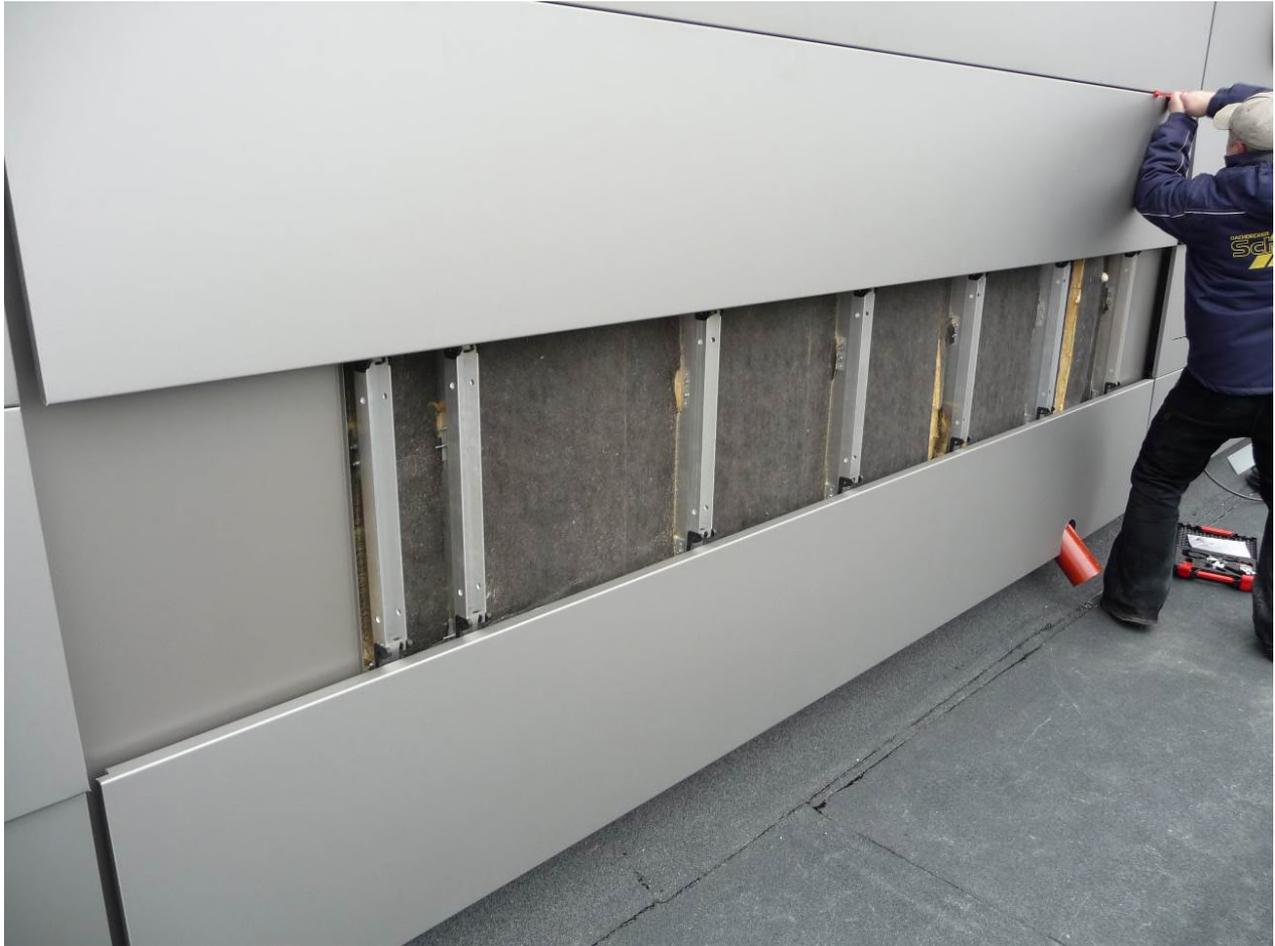
Bild 2

Vom Unterzeichner frei ausgewählt wurden zu bewertende Fassadenbereiche geöffnet um die dahinter bereits angebrachte fertiggestellte Dämmsituation zu begutachten.

Die hier hergerichtete Kal-Zip-Glatblechfassade kann unter Herausnahme der Sturmsicherung und Aufklipsen der Halter dem Grunde genommen nach an jeder beliebigen Stelle geöffnet werden.

Hier wird ein Fassadenpaneel aus der bereits fertiggestellten Wandfassade herausgeklappt.

Durch den Sturmschaden wurden einige Dämmplatten in der Oberfläche so zerfleddert, dass bis zu 20 mm Dämmung fehlt. Dies allerdings konnte nur im geöffneten Fassadenbereich (Bilder 2, 3 und 24) festgestellt werden.

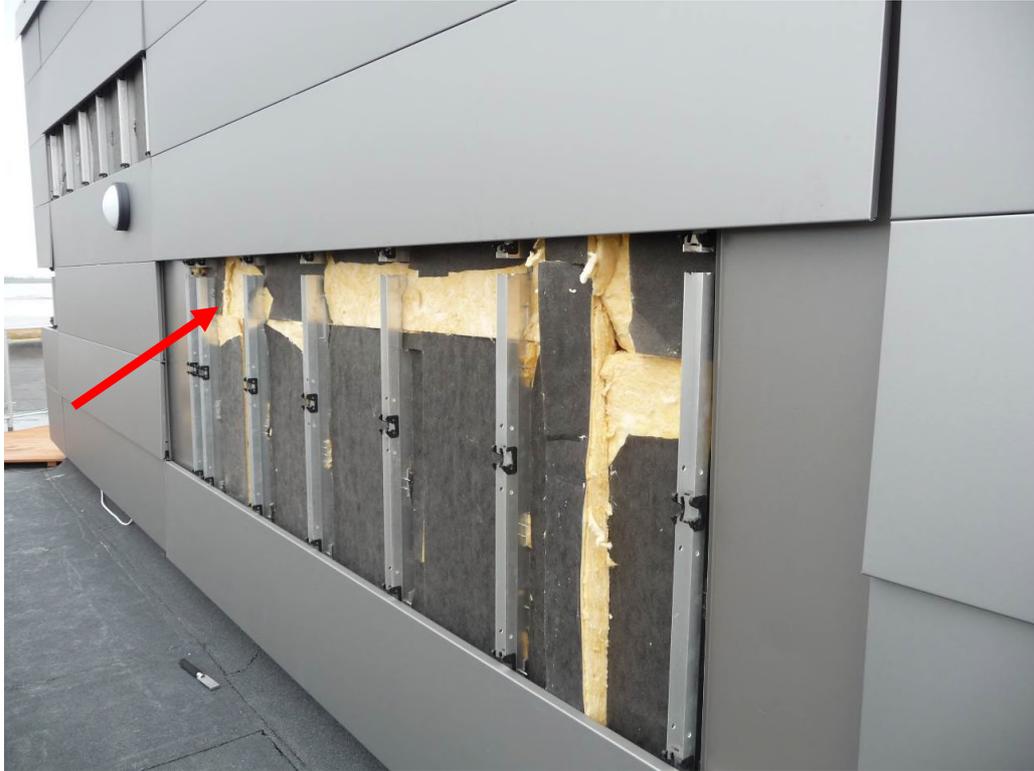
Dahinter wird bereits die fertiggestellte Wandfassadendämmung sichtbar. Hier zeigt sich, dass an zahlreichen Stellen die schwarze Vlieskaschierung nicht vorhanden ist bzw. abgerissen wurde. Auch zeigen sich im Bereich der abgerissenen Dämmung lokale Fehlstellen von 15 bis 20 mm Dämmlage.

Rückfragen ergaben, dass diese Bereiche wieder hergerichtet wurden, nachdem durch den Sturm an diesen Wandplatten die Vlieskaschierung und teilweise auch gesamte Dämmplatten abgerissen wurden.

Siehe auch hierzu der mit rotem Feil markierte Bereich.

Allerdings zeigte der geöffnete Fassadenbereich Bild 3 und 24 dass noch vereinzelte Platten in der Fassade mit verwendet wurden, an denen Dämmungsabrisse zwischen 10 und 20 mm Stärke festgestellt wurden.

3. In allen Bereichen, in welchen vom Sturm beschädigte Vlieskaschierung unterhalb der Fassade noch nicht ausgetauscht oder ausgebessert wurde, wird die Fassade zurückgebaut, fehlende Dämmung ggfs. ersetzt, bei starken Schäden die Dämmplatten ausgetauscht und anschließend eine zwischen die Unterkonstruktion auf die fertige Dämmlage eine durchlaufende diffusionsoffene Vliesfolie aufgebaut.

Hierdurch wird sichergestellt, dass möglicherweise beschädigte oder zerfledderte Stellen sauber gebunden, lagegesichert, dauerhaft befestigt sind und fehlende Dämmung ergänzt wird. Die Vliesfolie wird mit Tellerdübel nach Erfordernis befestigt.

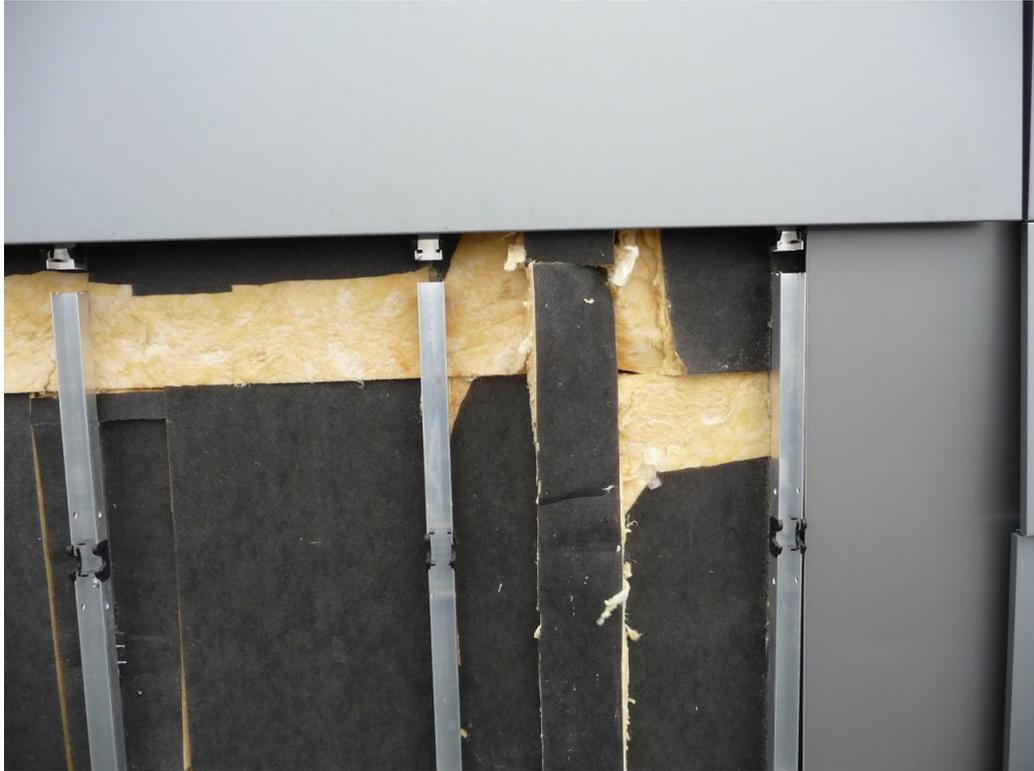
Bild 4

Hier zeigt sich eine Sondersituation. Hier verläuft ein Fallrohr durch die Wanddämmung nach unten und wurde von der Außenseite durch einen eingelegten Dämmstreifen abgedeckt.

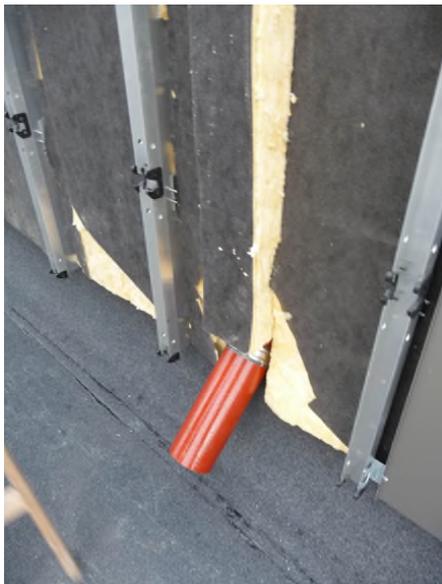
Bild 5

Siehe hierzu Situation abgedämmtes Fallrohr im Fassadenbereich.

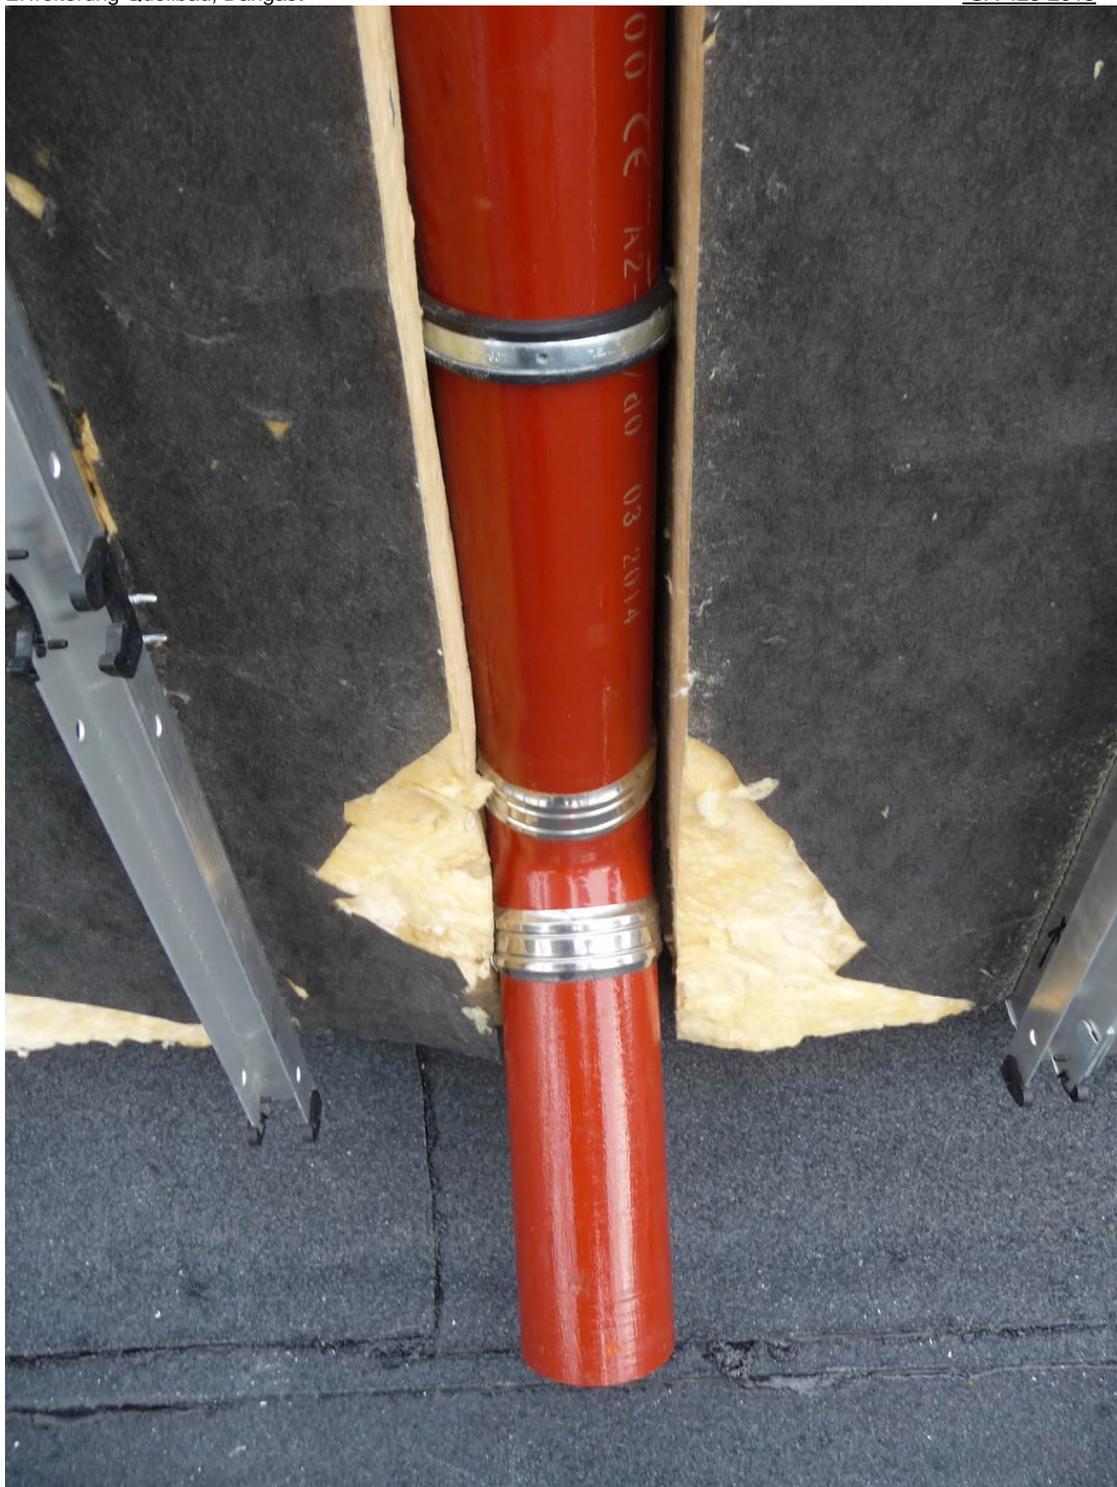
Bild 6

Detail zu Bildern 4 und 5.

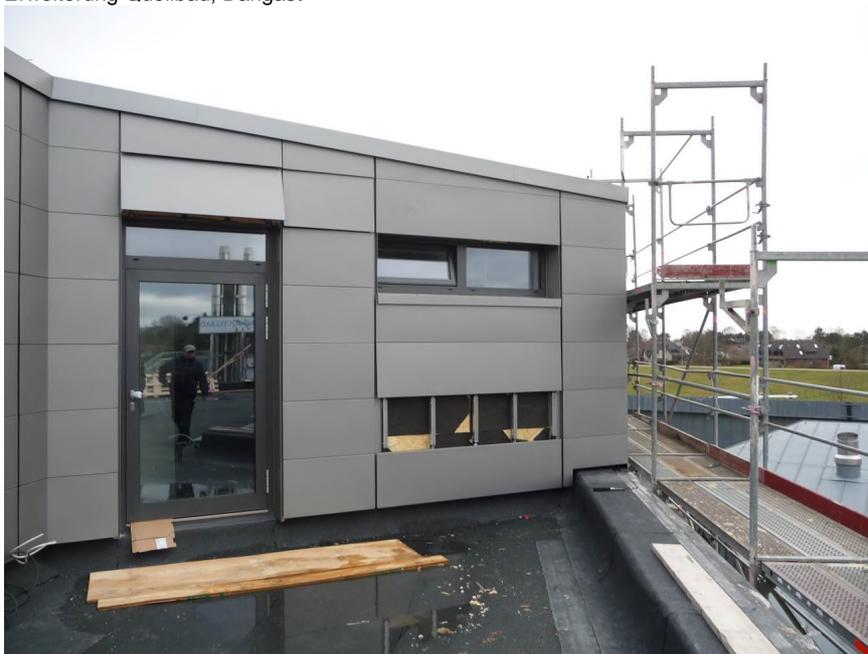
Bild 7

Ein weiterer Wandbereich wird in der Süd-West-Seite geöffnet. Hier zeigt sich ein vergleichbares Bild wie zuvor, allerdings fehlen im Dämmungsbereich keine Schichten sondern lediglich die schwarze Kaschierung.

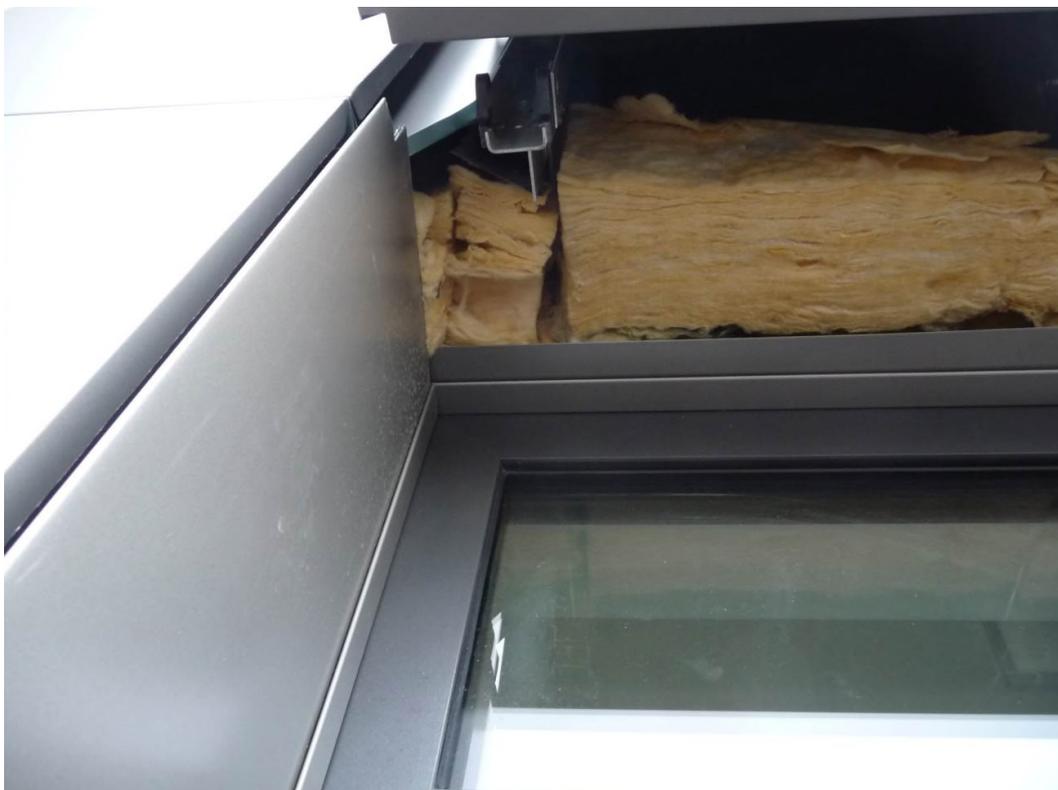
Bild 8

Eine Betrachtung im Sturzbereich der hier in der Süd- und West-Seite befindlichen Fenstersituation zeigt eine Bausituation. Hier fehlt noch die Untersichtsverkleidung. Allerdings zeigt sich auch, dass auch hier teilweise die schwarze Vlieskaschierung von den Dämmplatten abgerissen wurde und die hier hergerichtete Dämmung leicht zerfleddert erscheint.

Allerdings wurde dieser gesamte Bereich noch nicht fertiggestellt.

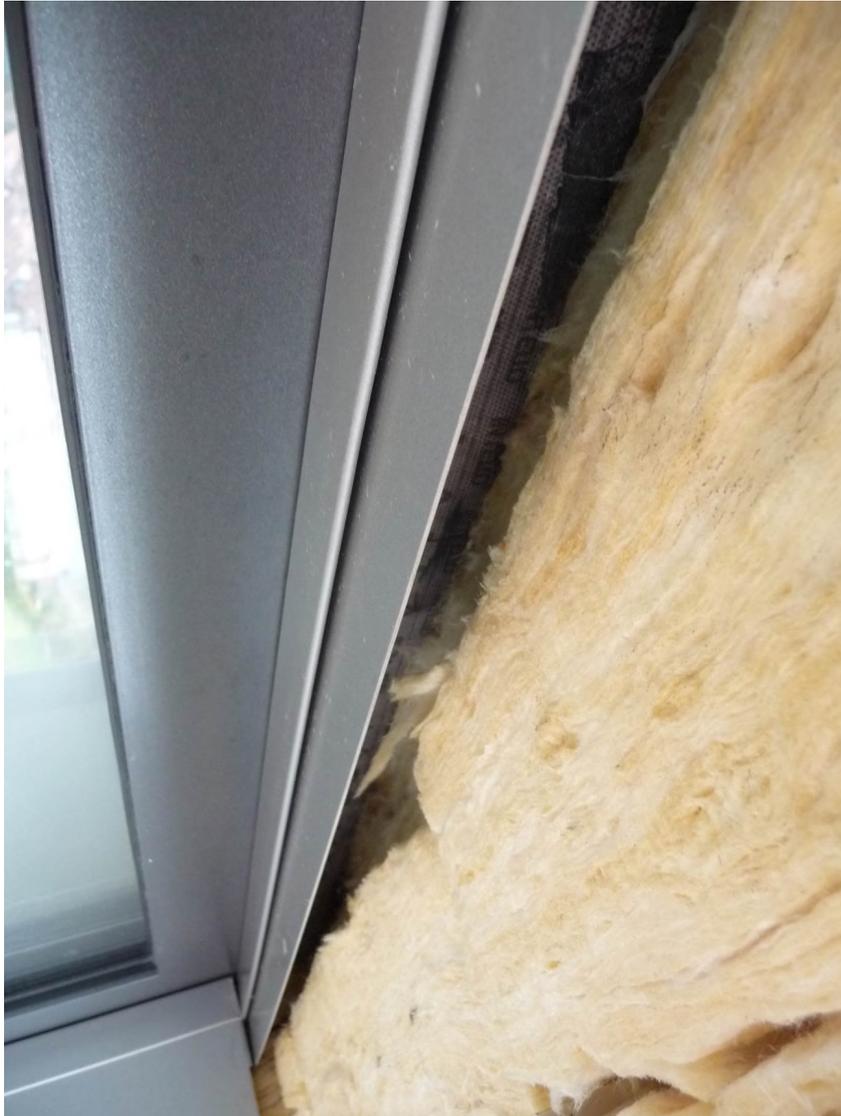
Bild 9

Bei genauer Betrachtung des Laibungsbereichs umlaufend der Fenster zeigt sich auch, dass die Dämmung hier relativ lose anliegt.

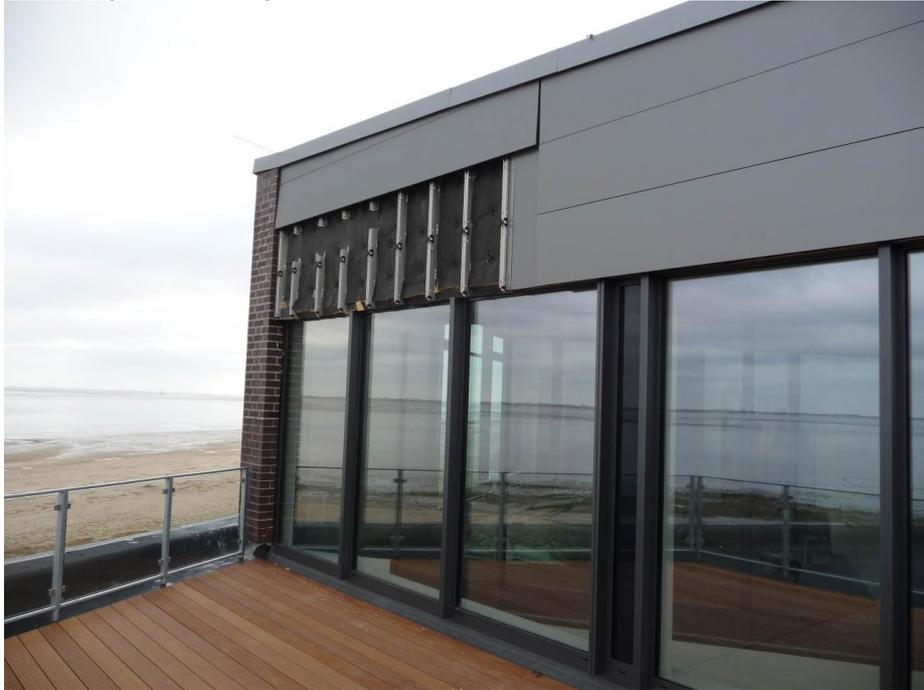
Bild 10

Betrachtung West-Seite der Fassade.

Hier wurde die Fassade noch nicht fertiggestellt, so dass eine Begutachtung ohne Rückbau stattfinden konnte. Die senkrecht angebrachten Dämmplatten wurden im unteren Sturzbereich des Fensters mit einem zusätzlich angebrachten Streifen ergänzt.

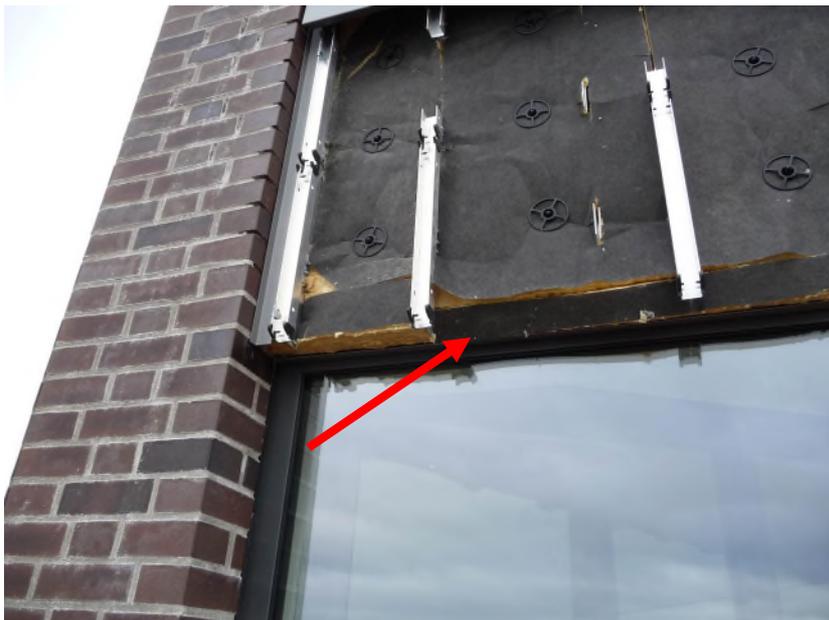
Siehe hierzu nachfolgendes Detailbild Nr. 11. Ergänzend angesetzter Dämmstreifen im Bereich des Fenstersturzes.

Bild 11 Hier Detail zu Bild 10.

Siehe hierzu mangelhafte Situation Sturzbereich Bild 11

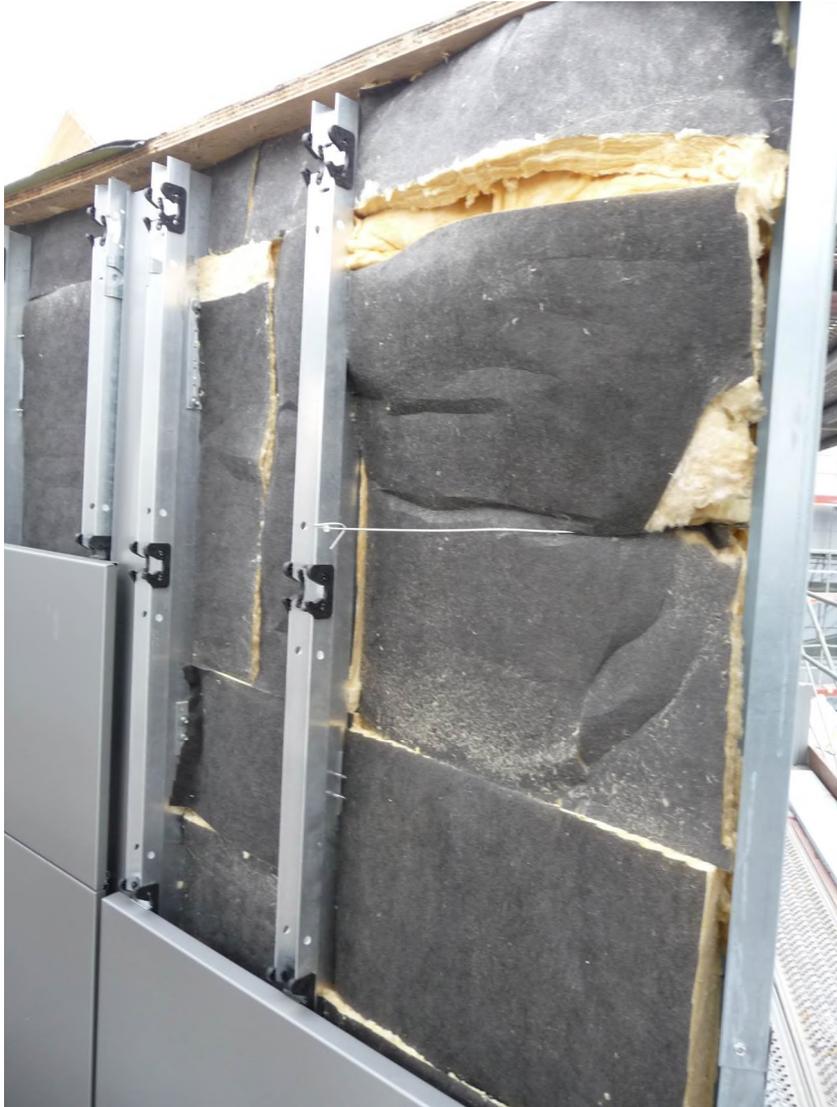
Bild 12

Ansicht Achse Süd-West, Gebäudespitze

Dieser Bereich wurde nach Aussage von dem Teilnehmer Herrn Hartendorf, noch nicht wieder vollständig instand gesetzt. Die hier ausgebaute Dämmung wurde ebenfalls durch den Sturm beschädigt und muss nachgerichtet werden.

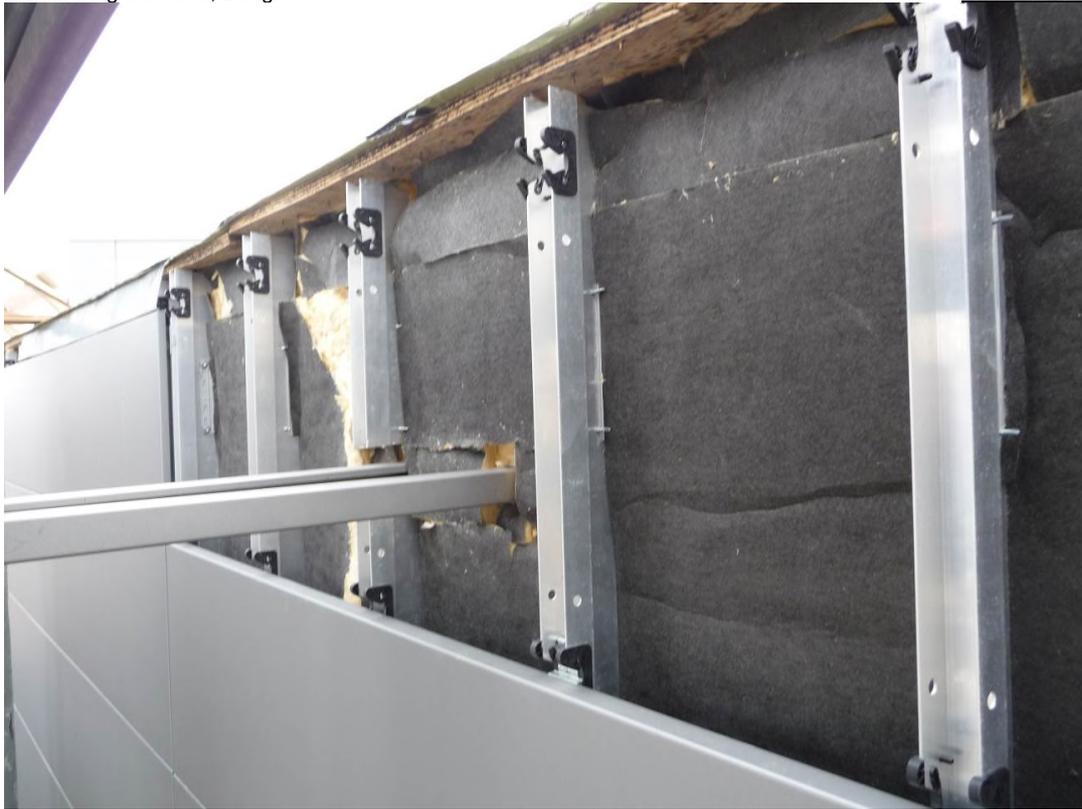
Bild 13

Der Dachrand in diesem Bereich zeigt ebenfalls teilweise abgerissene Dämmkaschierung.

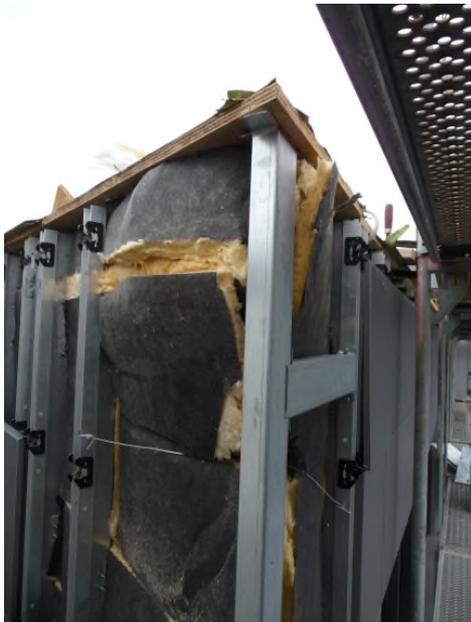
Bild 14

Noch nicht wieder vollständig hergerichteter Bereich in der Gebäudespitze.

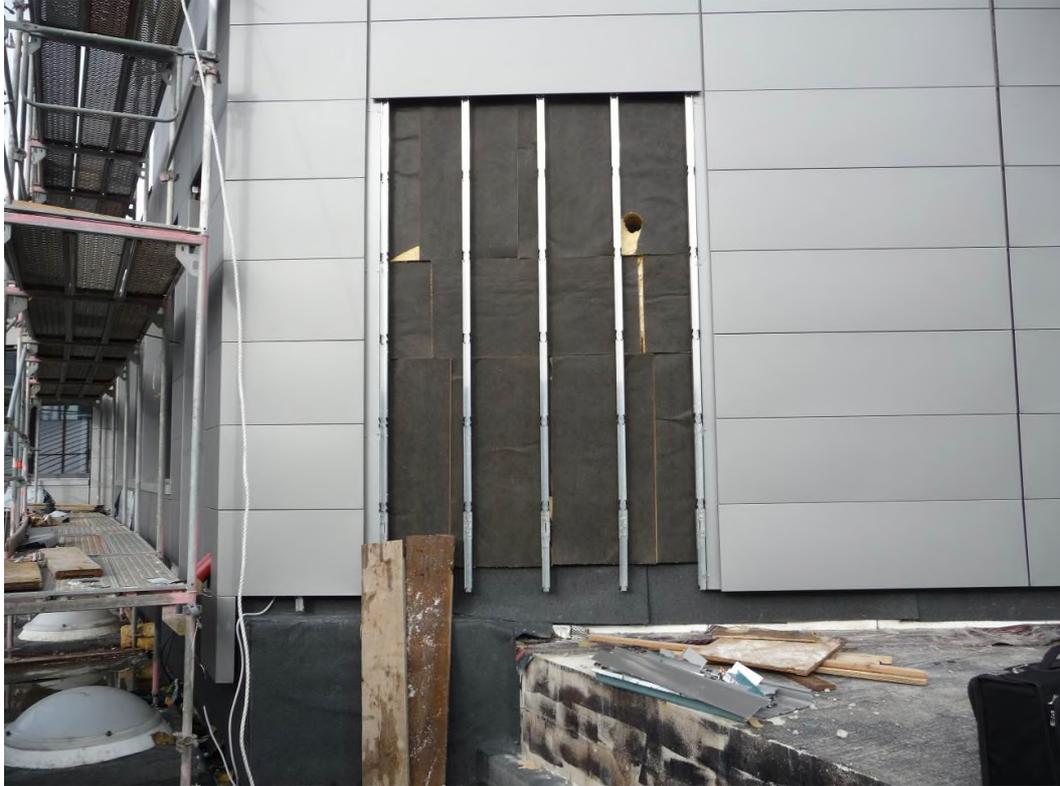
Bild 15

Begehung Fassade Ost-Bereich.

Ein hier noch nicht verschlossenes Fassadenfeld zeigt, dass in diesem Bereich die Dämmung nahezu vollständig, unbeschädigt und fugendicht eingebaut ist.

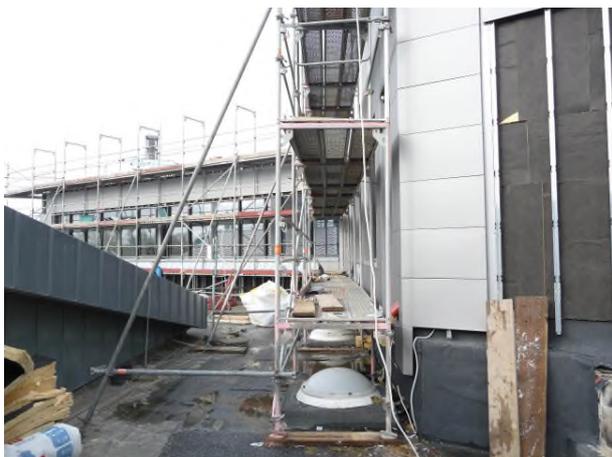
Bild 16

Weiterer Bereich Dachfläche, Gebäudebereich Ost-Seite. Übersicht der hier vorherrschenden Situation sowie teilweise noch nicht verschlossene Fassade mit eingebauter Dämmung.

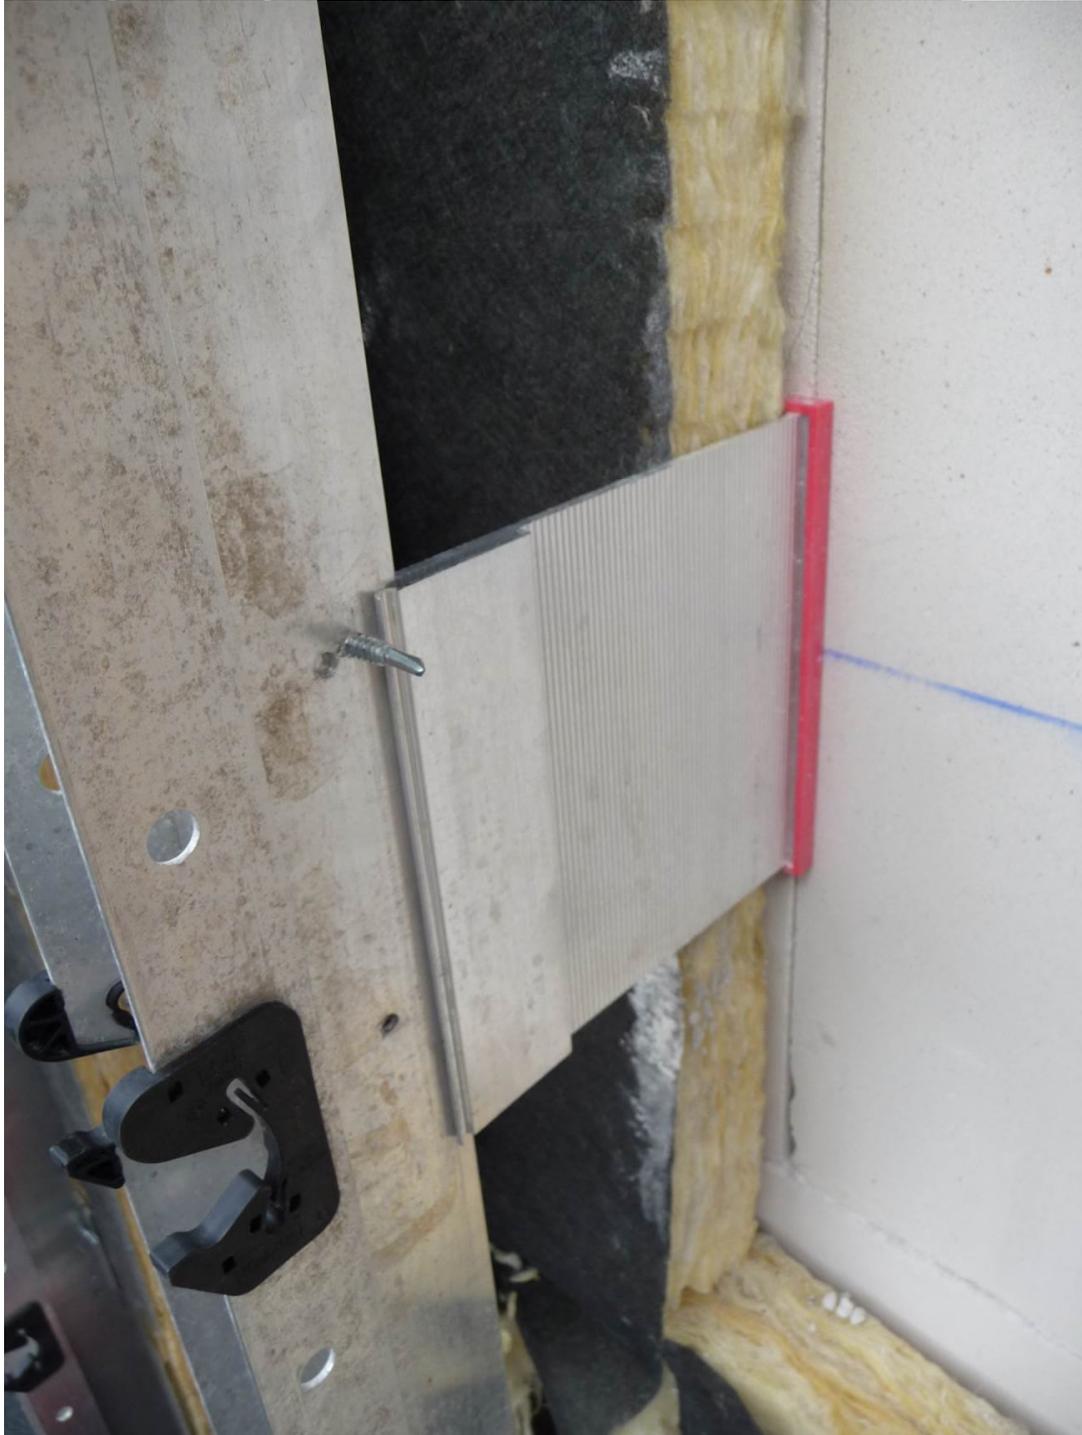
Bild 17

Detailbereich zu dem hier aufgebauten System.

Grundsätzlich befindet sich unterhalb der äußeren Dämmlage eine 60 mm starke Dämmlage, vlieskaschiert, und an das Mauerwerk aufgedübelt. Der Wandhalter zur Aufnahme der vertikalen Fassadenunterkonstruktion ist thermisch getrennt an das Kalksandsteinmauerwerk aufgedübelt.

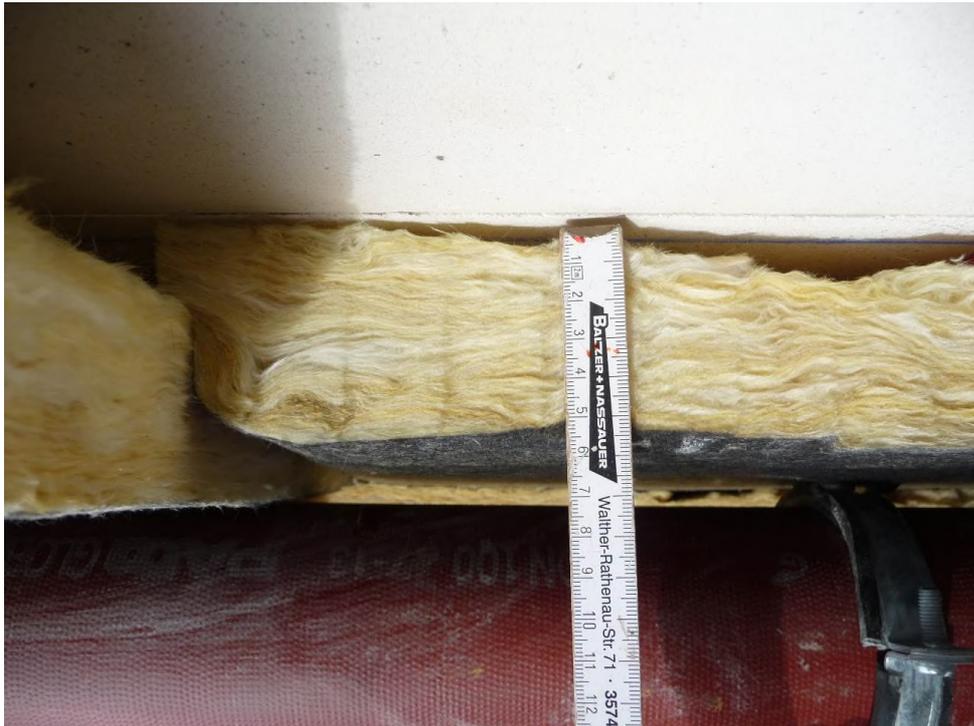
Bild 18

Dokumentation Dämmstärke der ersten Dämmlage 60 mm. Siehe Datenblatt in Anlage 1 D 1.2

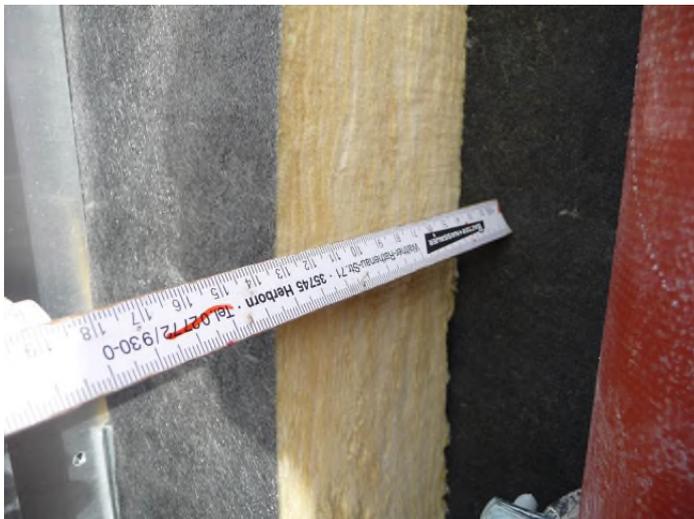
Bild 19

Fugenversetzt zur ersten Dämmlage wird eine zweite Dämmlage in Stärke von 120 mm aufgebaut. Bei der hier verwendeten Dämmung handelt es sich um die Ultimate-Fassadendämmplatte WRG 35, geeignet für Außendämmung bei vorgehangenen Fassaden. Siehe hierzu Dokumentation und technisches Datenblatt in Anlage 1 D 1.1.

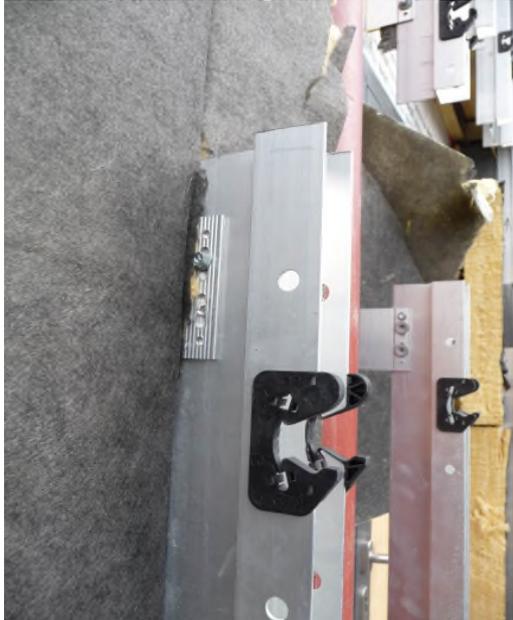
Bild 20

Dokumentation der hier hergerichteten vertikalen Unterkonstruktion. Die Innenkante der Aluunterkonstruktion schließt gleichzeitig mit Außenseite der Dämmung ab. Der Regelabstand zwischen vertikaler Unterkonstruktion und Mauerwerk beträgt 180 mm.

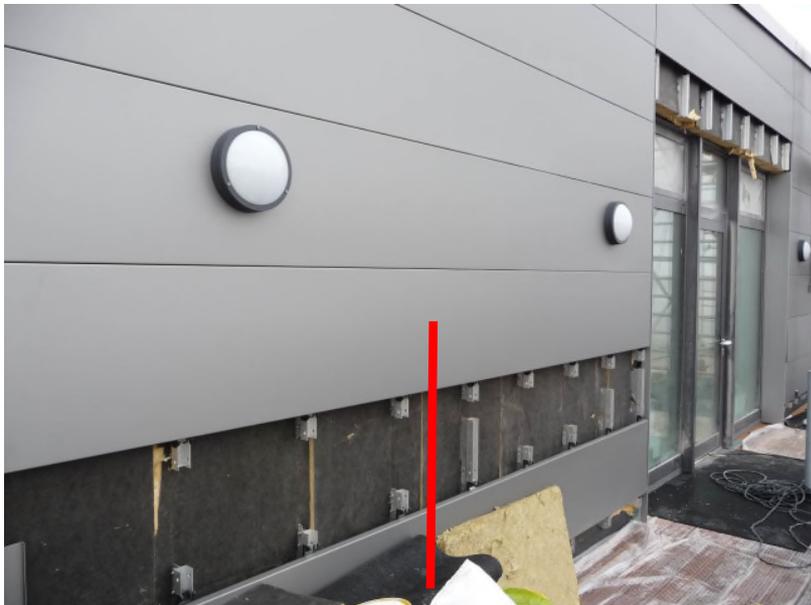
Bild 21

Dokumentation Süd-Ost-Seite, Dachterrassen.

Hier wurde auch ein Fassadenfeld zur Begutachtung geöffnet. Die hier eingebaute Dämmung ist vertikal eingebaut.

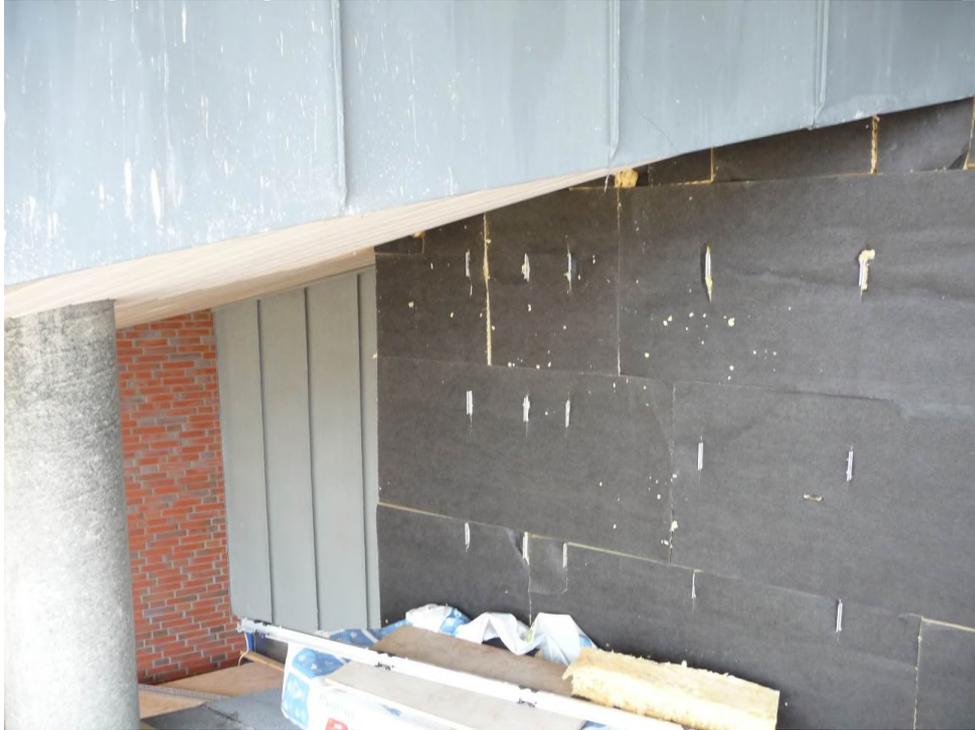
Bild 22

Ein weiterer noch nicht verschlossener Bereich im Bereich der Dachterrassen zeigt, dass die Dämmung hier horizontal eingebaut wurde.

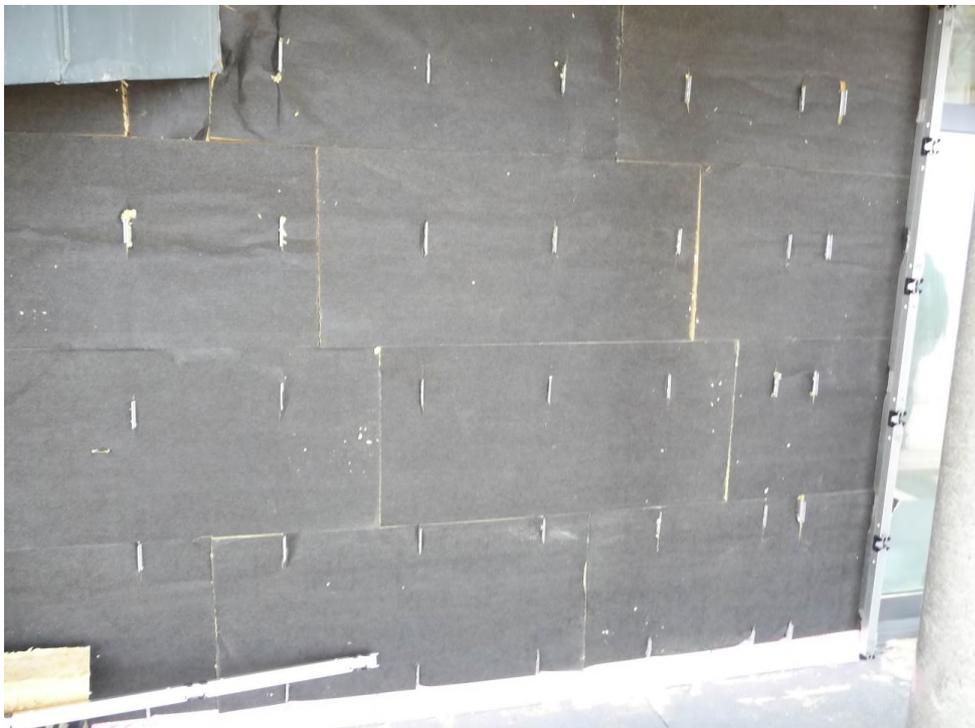
Bild 23

Die horizontal eingebaute Dämmung zeigt ein wesentlich besseres Fugen- und Befestigungsbild als die vertikal eingebaute Dämmung.

Im Gegensatz hierzu zeigt die horizontal verlegte Dämmung, welche über 2 bis größtenteils auch 3 Fassadenfixpunkte befestigt verklebmt ist, eine mangelfreie Situation, welche als dauerhaft fixiert und lagegesichert angesehen werden kann.

1. In allen Bereichen, in welchen die Fassadenplatte horizontal verlegt ist und eine ausreichend saubere lagegesicherte Dämmebene hergerichtet wurde, kann die Situation als mangelfrei bezeichnet werden und muss nicht überarbeitet werden.

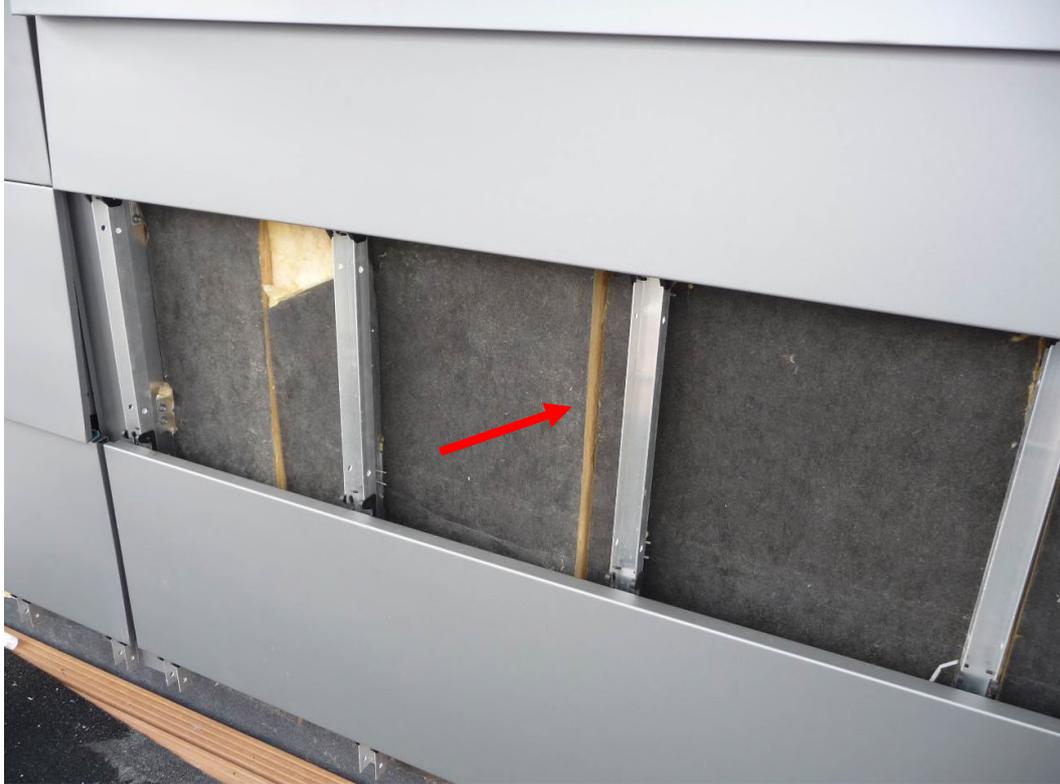
Bild 24

Bei der vertikal eingebauten Dämmung ist auffällig, dass diese aufgrund der Feldteilung nur immer einmal durch die vertikale Unterkonstruktion an die Fassade gepresst wird und hier in dem Bereich nicht angedübelt wurde.

Bei vertikal angeordneter Dämmung wird die Dämmung aufgrund ihrer Formate durch 2 Unterkonstruktionsbauteile verklemmt.

Auch hier ist eine Stelle mit abgerissener Vlieskaschierung und ca. 20 mm fehlende Dämmung vorhanden. die Fehlstelle beträgt ca. 150 x 200 mm.

Siehe hierzu offene Fuge Detail Bild 25.

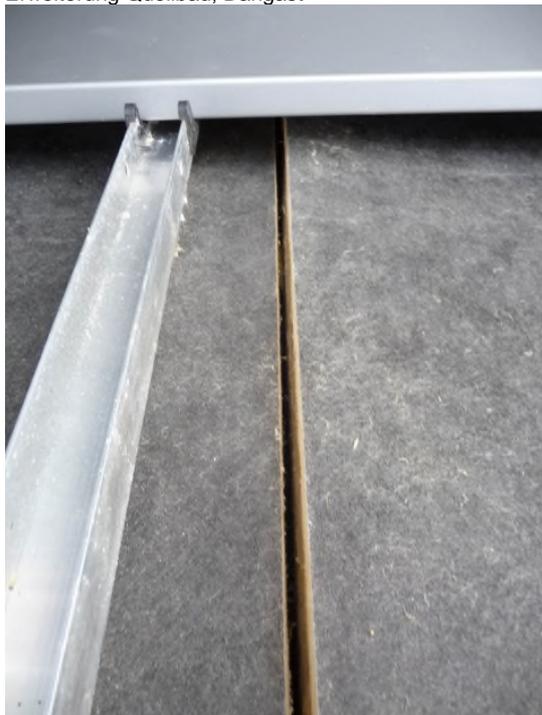
Bild 25

Die vertikale und nur mit einer senkrechten Unterkonstruktion eingebaute Dämmung zeigt, aufgrund der nur einseitigen Aufpressung, teilweise Spalten von bis zu 15 mm und Aufschüsselungen. Die zweite Dämmlage ist hier nicht ausreichend dicht gestoßen.
