Projekt	Bauteilbericht und Übersicht Sanierungsmaßnahmen Grundschule Langendamm
Auftraggeber	Stadt Varel
Adresse	Windallee 4, 26316 Varel
Aussteller	TEK Tapken Energie Konzepte GmbH & Co. KG Silke von Waaden Architektin (FH) und Gebäudeenergieberaterin (HWK)
Adresse	Urwaldstraße 37 26340 Zetel Telefon 04452 31 49 999 E-Mail info@tapken-ek.de Zetel, 07.08.2023

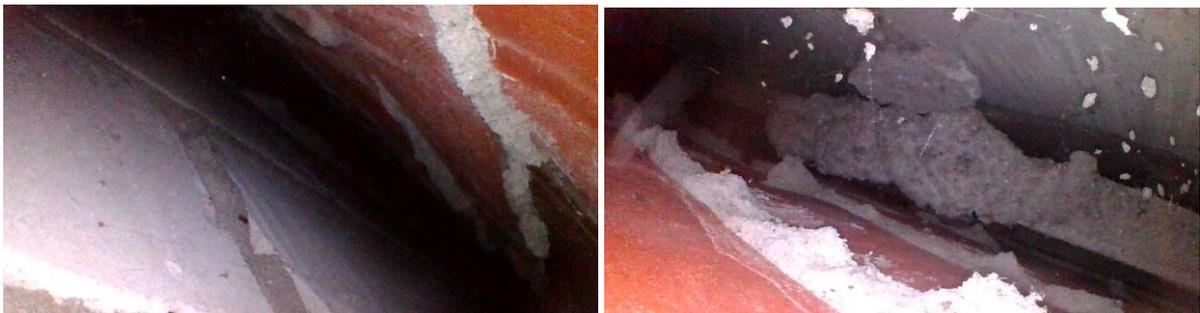
Innenschale 24 cm Kalksandstein
Dämmung 6 cm Mineralwolle WLG 040
~5 cm Luft
11,5 cm Verblender
5. Kinderhort
Von außen gebohrt

Innenschale Kalksandstein
Luft
11,5 cm Verblender
