Projekt Bauteilbericht und Übersicht Sanierungsmaßnahmen  
Grundschule Osterstraße

Auftraggeber Stadt Varel

Aussteller TEK Tapken Energie Konzepte GmbH & Co. KG  
Silke von Waaden  
Architektin (FH) und Gebäudeenergieberaterin (HWK)

Zetel, 07.08.2023

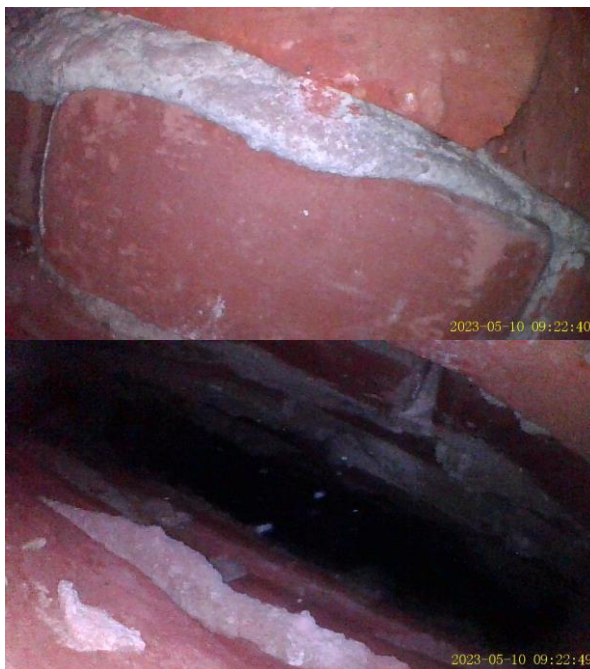
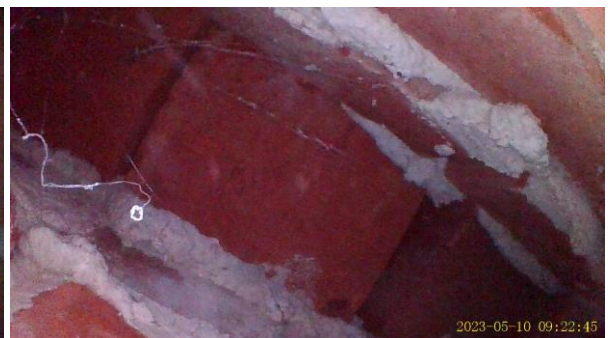
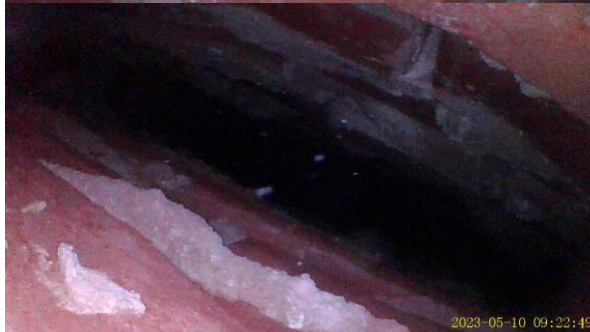
3. 29b HM Werkstatt  
3.1: Keller Außenwand ~1,80 m Höhe, 55 cm stark

Putz  
11,5 cm Ziegel rot  
~8 cm Luft  
~35 cm Ziegel/Klinker rot

Die Außenwände des Kellergeschosses und die Außenwände der darüber liegenden Geschosse im Altbau weisen eine Hohlschicht von 7-8 cm auf. Diese ist gut geeignet für eine nachträgliche Kerndämmung.

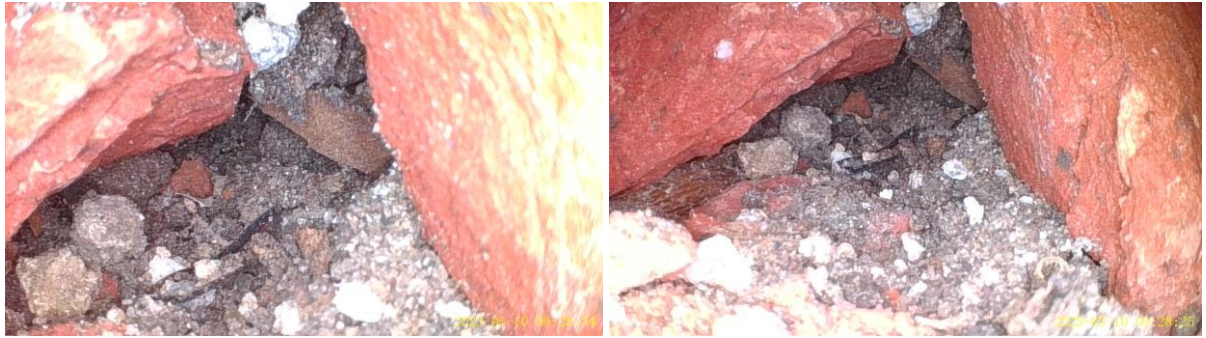
### 3.2: Keller Außenwand ~0,40 m Höhe

Selber Aufbau wie oben  
Schutt in Luftschicht

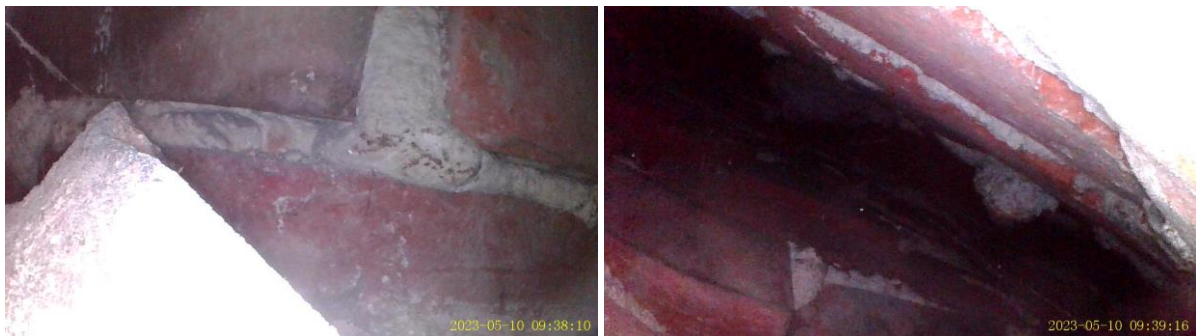
### 4. 11 Betreuung Außenwand ~1,80 m Höhe, 44 cm stark

Putz  
11,5 cm Ziegel rot  
7-8 cm Luftschicht  
~36 cm Ziegel/Klinker rot
