Radverkehrskonzept Varel Anlagenband Handlungsempfehlungen

Anlage 4.3 Tabelle Handlungsempfehlungen

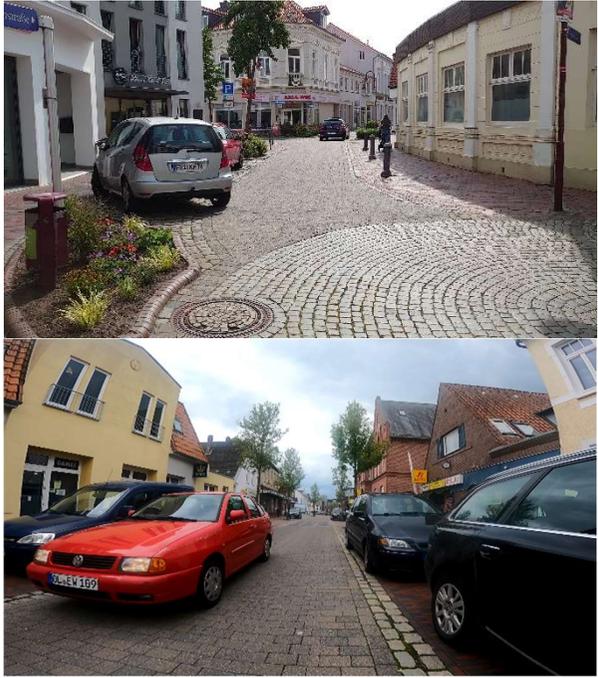
Nr.	Bereich	Mangel	Maßnahme	Fotos	P	K	Baulast
1	<p>Neue Str. / Obernstr. / Neumühlenstr.</p> <p>B 437 bis Nebbsallee</p>	<p>Fahrbahn für Begegnungsverkehr Kfz- Rad zu schmal bei gleichzeitigem Par- ken</p> <p>Geschwindigkeiten Kfz vor allem im Kurvenbereich Obernstr. zu hoch, Tempo-20-Zone nicht gut erkennbar (Beschilderung)</p> <p>Kfz nutzen Verkehrsraum potenziell entgegenkommender Fahrräder, in- dem sie mittig des Fahrstreifens (auch bei Gegenverkehr) fahren</p> <p>Kurvenradien für Begegnungsverkehr zu eng und durch engstehende Poller begrenzt</p>	<p>Neue Str.:</p> <p>Schild Tempo-20 Zone sichtbarer anlegen (z.B. beidseitig und auf Augenhöhe mit Rohr- ahmen)</p> <p>Ggf. Torsituation umgestalten, damit Radfah- rende besser in den Verkehrsraum der Neuen Str. einfahren können („Einfädelseifen“)</p> <p>Wechselseitiges oder einseitiges Parken, frei- werdenden Raum der Erweiterung der Radab- stellanlagen und / oder Straßenraumbegrü- nung zugutekommen lassen</p> <p>Abmarkieren eines Verkehrsraumes entge- genkommender Radfahrer als unterbrochener Schmalstrich (verkehrsbehördlich prüfen)</p> <p>Entfernen der Stellplätze unmittelbar vor dem Kurvenbereich Obernstr. (aktuell Lieferzone) zur Verbesserung der Sicht</p> <p>Neumühlenstr.:</p> <p>Überplanung und Neuaufteilung der Flächen</p> <p>oder</p> <p>sperren für Kfz, oder Umkehrung der Ein- bahnstr. in dem Abschnitt als Modalfilter, um die Kfz-Belastungen und damit die Begeg- nungsfälle Kfz – Rad zu minimieren</p>

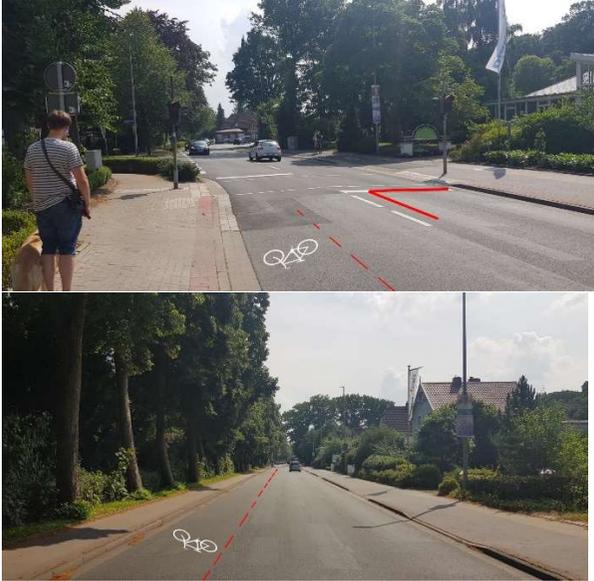
Nr.	Bereich	Mangel	Maßnahme	Fotos	P	K	Baulast
2	<p>Neue Str. / Oldenburger Str.</p> <p>Tweehörnweg bis B 437</p>	<p>Führung auf der Fahrbahn durch Gestaltung nicht ersichtlich</p> <p>Enge Überholabstände von Kfz beim Überholen Radfahrender auf der Fahrbahn (Beobachtung während Befahrung)</p> <p>Konflikte Kfz / Rad beim Überholen auf der Fahrbahn parkender Kfz</p> <p>Gehweg stadteinwärts deutlich zu schmal und nur mit Schrittgeschwindigkeit befahrbar</p> <p>Radfahrende nutzen die westliche Nebenanlage in beiden Fahrtrichtungen</p>	<p>Vorzugsvariante:</p> <p>Verbreitern der Nebenanlage stadteinwärts, sodass die verbleibende Fahrbahnbreite etwa 6,00 m – 6,50 m beträgt (Zugewinn für die Nebenanlage: ca. 1,00 m – 1,50 m), getrennten Geh- und Radweg einrichten, Gehwegüberfahrten an den Grundstückszufahrten ausbilden</p> <p>Alternativ:</p> <p>Markieren eines überbreiten Radschutzstreifens oder Radfahrstreifens (1,85 m Breite) in Richtung Zentrum mit baulich geschützter Überleitung von der Nebenanlage ab Tweehörnweg auf die Fahrbahn</p> <p>Ab Bleichenpfad Richtung B 437 ist die Fortführung der Radverkehrsanlage aus Platzgründen nicht möglich. Mit einem Radfahr- oder Radschutzstreifen befinden sich Radfahrende aber bereits auf der Fahrbahn und können im Mischverkehr die Engstelle durchfahren. Anschließend sollte eine Überleitung auf die rechte Nebenanlage hergerichtet werden.</p>	<p><i>Systemskizze möglicher einseitiger überbreiter Radschutzstreifen:</i></p>

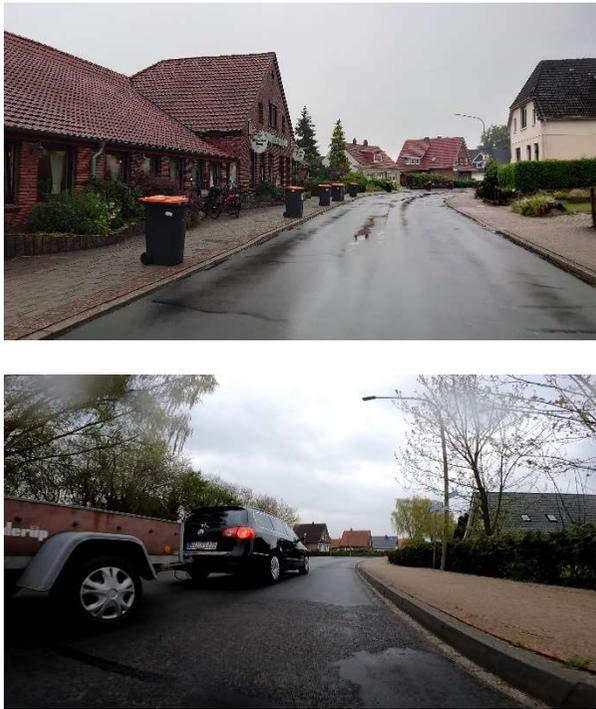
Nr.	Bereich	Mangel	Maßnahme	Fotos	P	K	Baulast
5	Büppeler Weg / Bgm.-Osterloh-Str.	<p>Nebenanlagen auf beiden Seiten deutlich zu schmal und in schlechtem baulichem Zustand</p> <p>Nebenanlagen nur mit Schrittgeschwindigkeit befahrbar</p> <p>Diverse Bushaltestellen im Verlauf mit Ein- und Ausstiegsflächen auf den Nebenanlagen in Verbindung mit Radverkehr</p> <p>Zu hohe Verkehrsmengen für Mischverkehr auf der Fahrbahn und Tempo 50</p> <p>Bevorrechtigung der Radfahrenden an den Einmündungen gestalterisch nicht erkennbar (keine Radverkehrsfurten ausgeführt)</p>	<p>Nebenanlagen als Gehwege beschildern und Radverkehr im Mischverkehr mit den Kfz auf der Fahrbahn führen</p> <p>Fahrradpiktogramme auf die Fahrbahn markieren</p> <p>Tempo 30 prüfen</p> <p>Halten und Parken auf der Fahrbahn untersagen oder bereichsweise reglementieren / sichern</p> <p>Bei Bedarf geschwindigkeitsdämpfende Maßnahmen nachrüsten, die zur Abschnittsbildung beitragen</p>

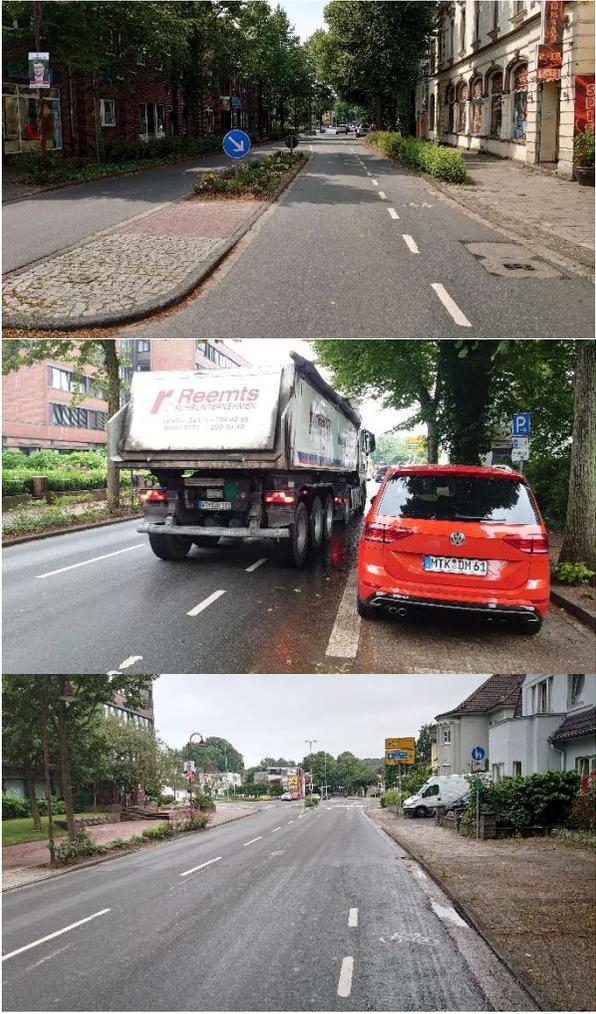
Nr.	Bereich	Mangel	Maßnahme	Fotos	P	K	Baulast
6	Windallee Düsternstr. bis B 437	<p>Stellplätze neben dem Radschutzstreifen auf beengtem Raum, markierter Sicherheitsraum (Breitstrich) zu schmal und abgängig</p> <p>Radverkehrsführung nicht über den Knotenpunkt mit der B 437 fortgesetzt</p> <p>Überleitung des Radschutzstreifens auf die Nebenanlage (Gehweg + Radfahrer frei) unkomfortabel, da Bord nicht abgesenkt und Oberfläche schadhaft</p> <p>Regelmäßige Mitbenutzung des Radschutzstreifens durch Kfz, welche sich von der B 437 ausgehend stauen</p> <p>Kein Sicherheitsraum zwischen wartenden Bussen und Radschutzstreifen</p>	<p>Radschutzstreifen ab Schloßstr. in Richtung B 437 rot einfärben</p> <p>Prüfung eines Sicherheitstrennstreifens zu wartenden Bussen</p> <p>Tempo 30 prüfen („Lückenschluss“: weiterer Tempo-30-Abschnitt entlang der Achse vorhanden)</p> <p>Stellplatzreihe entfernen oder Sicherheitsraum auf 0,75 m vergrößern und kenntlich machen</p> <p>Radschutzstreifen über den Knotenpunkt hinwegführen. Hierfür ist der Entfall der getrennten Aufstellstreifen für Kfz am Knotenpunkt B 437 / Windallee erforderlich → Wegweisung des Kfz-Verkehrs Richtung A 29 über die Düsternstr. / Dangaster Str. ausweisen (Entlastungsring PKV)</p> <p>Alternativ:</p> <p>Verbreiterung der Nebenanlage und Einrichtung eines getrennten Geh- und Radweges, Sanierung der Überleitung von der Fahrbahn auf die Nebenanlage</p>

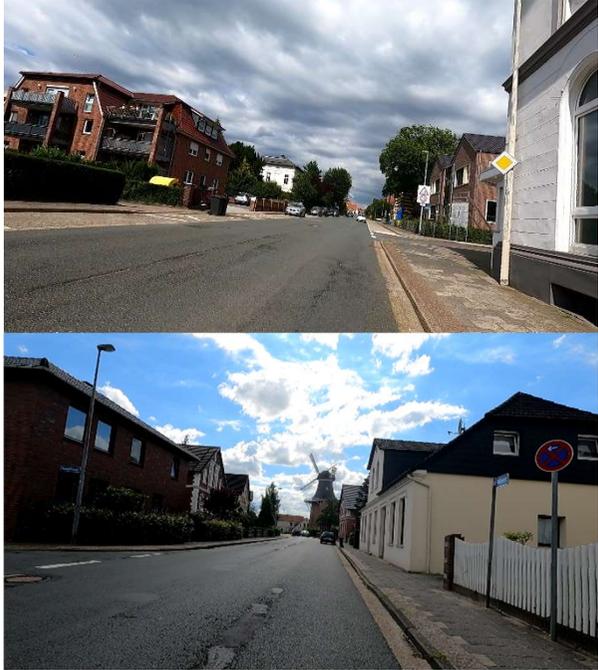
Nr.	Bereich	Mangel	Maßnahme	Fotos	P	K	Baulast
7	Mühlenstr. Düsternstr. bis Bahnüberführung (Parallelstr.)	<p>Verkehrsmengen für Radverkehr im Mischverkehr auf der Fahrbahn bei Tempo 50 zu hoch (über 400 Kfz/Stunde)</p> <p>Fahrbahnbreite zwischen Düsternstr. und Parallelstr. zwischen 5,50 m und 7,00 m (Kritische Überholabstände beim Überholen unter gleichzeitigem Gegenverkehr bei Fahrbahnbreiten zwischen 6,00 m und 7,00 m wahrscheinlich), keine Sicherheitsräume zu parkenden Autos und haltenden Bussen, Gehwege stellenweise deutlich zu schmal bzw. nicht vorhanden</p>	<p>Mittelfristig: Nebenanlagen der Mühlenstr. so verbreitern, dass die verbleibende Fahrbahn 6,00 m beträgt (wie Hafenstr. im weiteren Verlauf). Rückbau der Längsparkstände in Höhe Gartenstr. und Rückbau der Busbucht (Realisierung als Fahrbahnrandhaltestelle) zu Gunsten breiterer Nebenanlagen</p> <p>Kurzfristig, ergänzend:</p> <p>Tempo 30 prüfen</p> <p>Fahrradpiktogramme auf der Fahrbahn markieren</p> <p>Parken unterbinden, notfalls nur bereichsweise zulassen</p> <p>Zwischen Bergstr. und Hoher Weg Sicherheitsräume neben den Längsparkständen und der Bushaldebucht markieren, sodass die verbleibende Fahrbahnbreite 6,00 m beträgt.</p> <p><i>Systemskizze markierter Sicherheitsraum:</i></p>

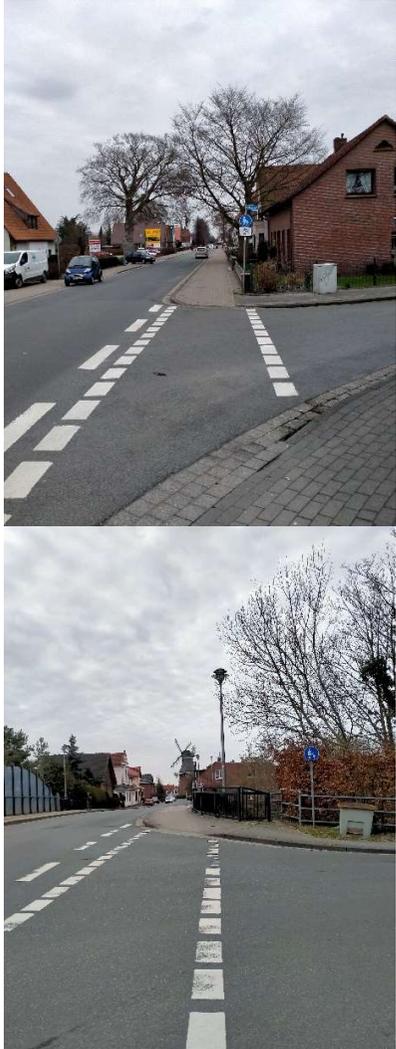
Nr.	Bereich	Mangel	Maßnahme	Fotos	P	K	Baulast
8	Hafenstr.	<p>Gehweg sanierungsbedürftig und zu schmal, Sicherheitsraum der Nebenanlage zur Fahrbahn nur schwer erkennbar</p> <p>Überleitungen zwischen den Führungsformen (Gehwegnutzung, ausschließliche Fahrbahnnutzung) nicht selbsterklärend angelegt</p>	<p>Nebenanlagen sanieren, wenn möglich verbreitern und Sicherheitsräume gestalterisch hervorheben</p> <p>Fahrradpiktogramme auf die Fahrbahn markieren</p> <p>Tempo 30 prüfen</p> <p>Furten als Fahrradweichen ausbilden, wenn Benutzungsrecht der Nebenanlagen für den Radverkehr an Knotenpunkten endet (z.B. im Bereich Von-Tungeln-Str.)</p> <p>Parken unterbinden, notfalls nur bereichsweise zulassen</p> <p>Notwendigkeit der Freigabe der Gehwege für den Radverkehr ab Grodenchaussee prüfen (ERA, Bild 7)</p>

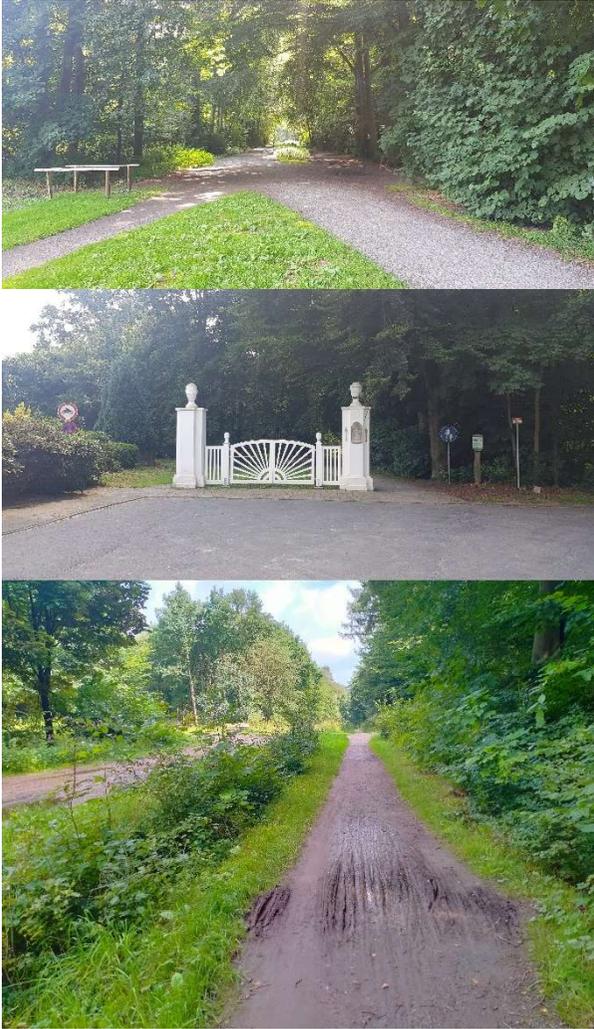
Nr.	Bereich	Mangel	Maßnahme	Fotos	P	K	Baulast
10	Vareler Wald	<p>Forstwege bei nassem Wetter im matschigen Zustand</p> <p>Alltagsradverkehr: Soziale Sicherheit durch abgelegene Lage eingeschränkt</p> <p>Erreichbarkeit durch Toreinbauten eingeschränkt</p> <p>Ausschilderung als Gehweg, Radwegweisung führt jedoch durch den Vareler Wald</p>	<p>Öffnen für den Radverkehr, ggf. „Benutzung auf eigene Gefahr“</p> <p>Weitergehende Befestigung und vor allem Unterhaltung der Wirtschaftswege, insb. des Abschnittes von der Windallee in Richtung Kaffeehauskreisel / Obenstrohe, um eine Alternativroute zur Oldenburger Str. zu bieten</p> <p>Seitliche Waldeingänge von der Oldenburger Str. kommend besser ausgestalten</p> <p>Umfang der Ausgestaltung grundsätzlich abhängig von den Möglichkeiten in Bezug auf den Naturschutz, ggf. können regelmäßige Auffrischungen und Nachverdichtungen der Schotterschicht auf einer annehmbaren Breite für Besserung sorgen (z.B. Hansegrat)</p> <p>Beleuchtung aus Sicht des Radverkehrs wünschenswert, aber naturschutzfachlich zu prüfen</p> <p>Laufende Unterhaltung der Waldwege klären</p>

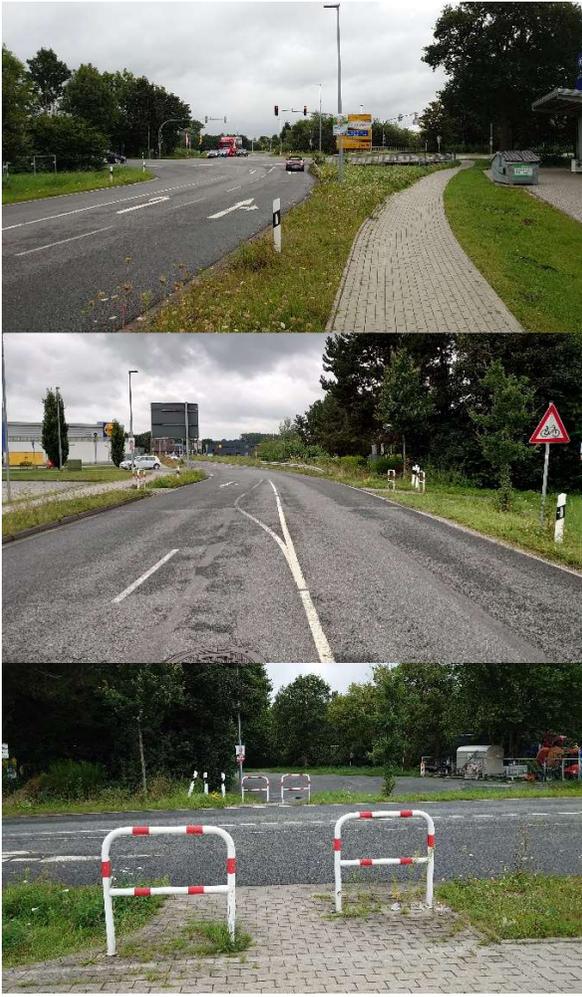
Nr.	Bereich	Mangel	Maßnahme	Fotos	P	K	Baulast
12	Hans-Schütte-Str. zwischen Rudolf-Winicker-Str. und Gertrud-Barthel-Str.	<p>Netzlücke in Verlängerung der Achse bis zur B 437 (Maßnahme Nr. 11)</p> <p>Radverkehr findet (illegaler Weise) auf der einseitigen zu schmalen Nebenanlage (Gehweg) im Zweirichtungsverkehr statt</p> <p>Die Radverkehrsführung auf der Fahrbahn im Mischverkehr sollte vor dem Hintergrund der Verkehrsbelastungen sowie der realen gefahren Geschwindigkeiten geprüft werden (Belastungsbereich 1 liegt noch knapp vor) – Radfahren auf der Fahrbahn wird jedoch nicht akzeptiert</p>	<p>Verbreitern der vorhandenen und Bau einer weiteren Nebenanlage, die für Radfahrende in Fahrtrichtung (nicht benutzungspflichtig) freigegeben werden können</p> <p>Alternativ, falls obige Maßnahme nicht kurzfristig möglich ist:</p> <p>Radschutzstreifen ab dem Knotenpunkt Hans-Schütte-Str. / Gertrud-Barthel Str. markieren (möglicher Querschnitt: jeweils 1,50 m Radschutzstreifen, 5,00 m Kernfahrbahn)</p> <p>Querungshilfe im Bereich der vorhandenen Querung in Richtung Gewerbestr. ausbauen und möglichst verbreitern (leichter Fahrbahnverschwenk Richtung Westen für Verbreiterung erforderlich), um Radschutzstreifen im weiteren Verlauf zu erreichen</p> <p>Alternativ: vorhandene LSA einbeziehen, um Radschutzstreifen auf der gegenüberliegenden Seite zu erreichen (Wartezeiten jedoch tendenziell höher und Akzeptanz des</p>

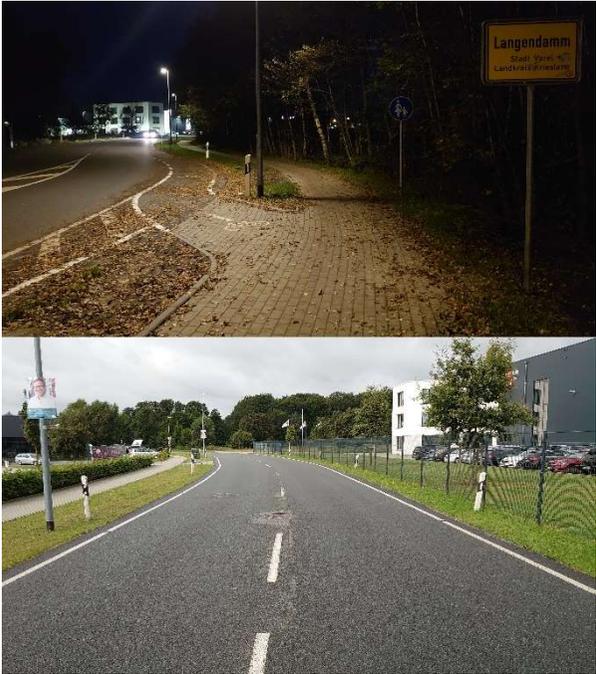
Nr.	Bereich	Mangel	Maßnahme	Fotos	P	K	Baulast
13	Hans-Schütte-Str. zwischen Rudolf-Winicker-Str. und Sumpfweg	<p>Radverkehr findet (illegaler Weise) auf der einseitigen Nebenanlage (Gehweg) im Zweirichtungsverkehr statt, diese ist darüber hinaus deutlich zu schmal</p> <p>Die Radverkehrsführung auf der Fahrbahn im Mischverkehr sollte vor dem Hintergrund der Verkehrsbelastungen sowie der realen gefahren Geschwindigkeiten geprüft werden (Belastungsbereich 1 liegt noch knapp vor) – Radfahren auf der Fahrbahn wird jedoch nicht akzeptiert</p> <p>Netzlücke in Verlängerung der Achse bis zur B 437</p>	<p>Fahrradrechtsverkehr einrichten:</p> <p>Überleitung auf die Fahrbahn im Bereich der abknickenden Vorfahrt nutzen und anschließenden Radschutzstreifen markieren (überwiegend möglicher Querschnitt: jeweils 1,50 m Radschutzstreifen, 5,00 m Kernfahrbahn (stellenweise 4,50 m – 5,00 m Kernfahrbahn), Überleitung baulich einfassen (Bestand: Markierung)</p> <p>Radschutzstreifen auch in Gegenrichtung bis kurz vor der Mittelinsel führen</p>

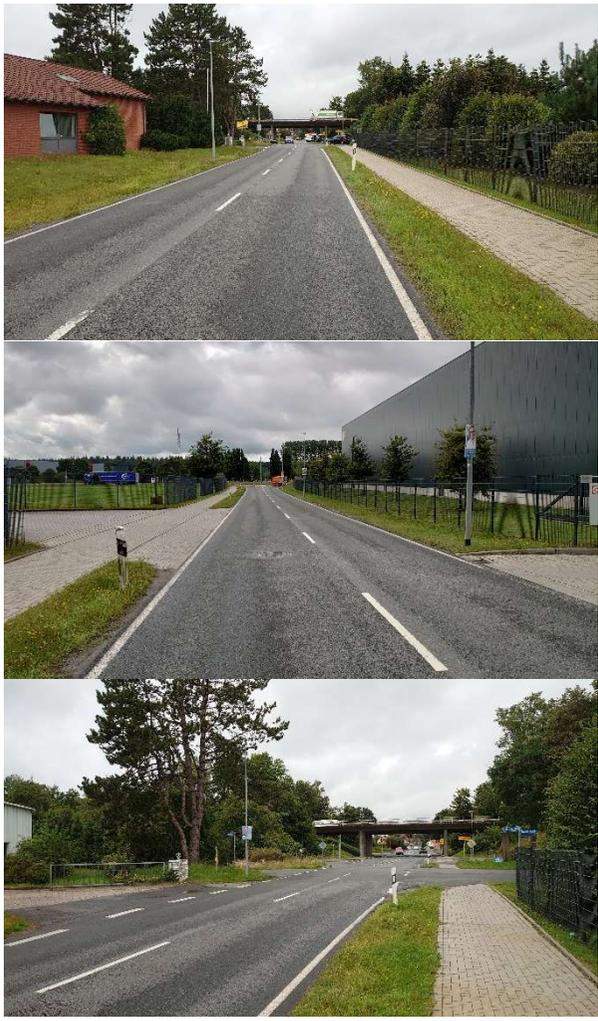
Nr.	Bereich	Mangel	Maßnahme	Fotos	P	K	Baulast
14	Rudolf-Winicker-Str. zwischen Hans-Schütte-Str. und B 437	<p>Radverkehr findet (illegaler Weise) auf der einseitigen Nebenanlage (Gehweg) im Zweirichtungsverkehr statt, diese ist darüber hinaus deutlich zu schmal</p> <p>Die Radverkehrsführung auf der Fahrbahn im Mischverkehr sollte vor dem Hintergrund der Verkehrsbelastungen sowie der realen gefahren Geschwindigkeiten geprüft werden (Belastungsbereich 1 liegt noch knapp vor) – Radfahren auf der Fahrbahn wird jedoch nicht akzeptiert</p> <p>Netzlücke in Verlängerung der Achse bis zur Torhegenhausstr.</p> <p>Fahrbahnbreite von 6,50 m wirkt sich negativ auf die Sicherheit Radfahrender aus: Kritische Überholabstände beim Überholen unter gleichzeitigem Gegenverkehr bei Fahrbahnbreiten zwischen 6,00 m und 7,00 m wahrscheinlich, über 400 Kfz/h Ausschlusskriterium für Mischverkehr</p>	<p>Verbreitern der vorhandenen und Bau einer weiteren Nebenanlage, die für Radfahrende in Fahrtrichtung (nicht benutzungspflichtig) freigegeben werden können</p> <p>Alternativ, falls obige Maßnahme nicht möglich ist:</p> <p>Fahrradpiktogramme auf der Fahrbahn markieren und Randstreifen so ausbilden, dass die verbleibende Fahrbahnbreite 6,00 m beträgt. Die Mittelmarkierung könnte entfernt werden.</p> <p>Tempo 30</p>

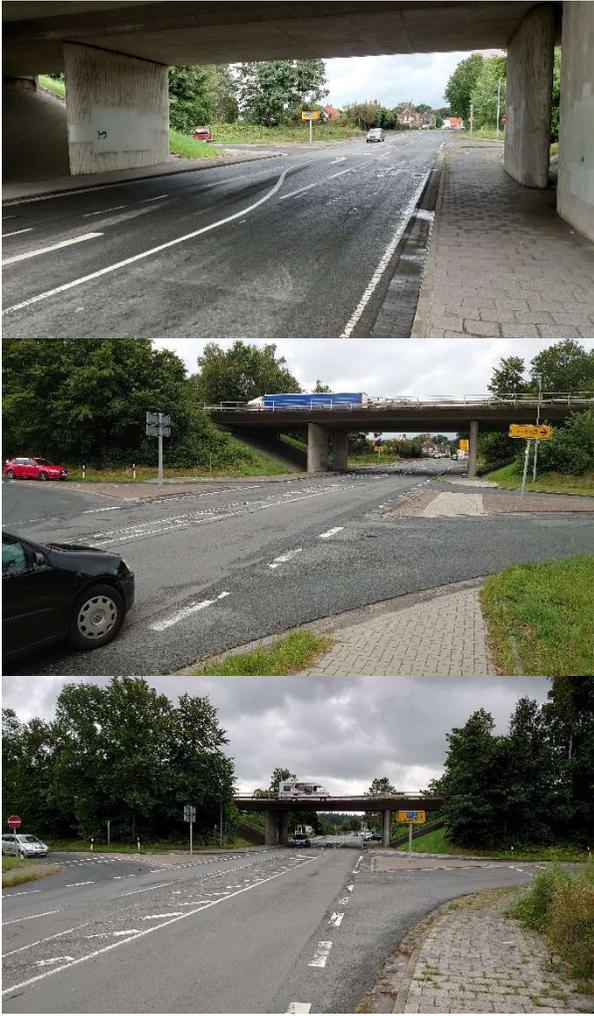
Nr.	Bereich	Mangel	Maßnahme	Fotos	P	K	Baulast
15	<p>Zum Jadebusen</p> <p>zwischen Torhegenhausstr. und Gewerbestr., inklusive der beiden Knotenpunkte mit der B 437</p>	<p>Fehlende Radverkehrsanlage</p> <p>Die Radverkehrsführung auf der Fahrbahn im Mischverkehr sollte vor dem Hintergrund der Verkehrsbelastungen aufgelöst werden (oberer Belastungsbereich 2 bei vorhandenen Tempo 50 und ca. 770 Kfz/h) und eine alternative Führung geprüft werden</p>	<p>Sofortmaßnahme: Tempo 30 prüfen</p> <p>Radfahrstreifen anlegen (Entfall der Abbiegestreifen in die Torhegenhausstr. sowie im Bereich der Rampe zugunsten der Radverkehrsführung (siehe Skizze unten))</p> <p>Im Frühsommer 2021 wurden die Abbiegestreifen bereits im Zuge einer Baumaßnahme für einige Wochen gesperrt. Die Leistungsfähigkeiten bzw. der Verkehrsfluss stellten sich auf Basis von vereinzelten Beobachtungen als gut dar. Im Zweifel könnte erwogen werden, diese Maßnahme im Rahmen eines Verkehrsversuches mit Hilfe von Fahrbahnschwellen oder gelber Markierung für einen Zeitraum von beispielsweise einem Jahr zu realisieren und anschließend abzuwägen, ob die Maßnahme dauerhaft umgesetzt werden soll</p> <p>Fahrradpiktogramme markieren, falls die Abbiegestreifen auf die B 437 nicht entfallen können. Der Linksabbiegestreifen in die Torhegenhausstr. kann in jedem Fall entfallen und der Radverkehrsführung zugeschlagen werden</p>

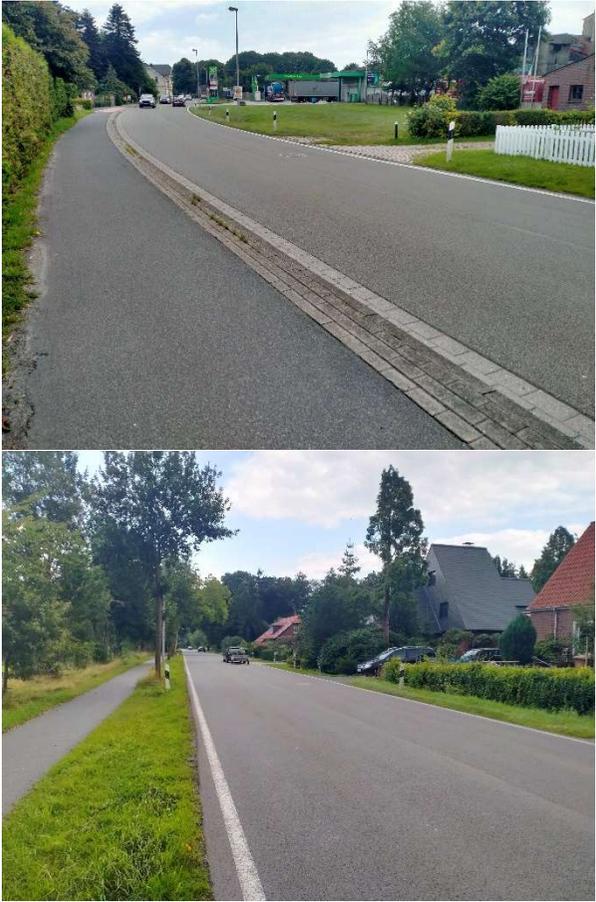
Nr.	Bereich	Mangel	Maßnahme	Fotos	P	K	Baulast
19	B 437 zwischen Ortseingang Borgstede und Doodshörner Weg / Korngast	<p>Innerörtlicher Zweirichtungsverkehr auf zu schmaler, einseitiger Nebenanlage</p> <p>Grundstücke auf der Südseite der B 437 teilweise nicht an den Geh- und Radwege gegenüber angebunden (Grünstreifen „läuft durch“)</p>	<p>Vorhandene Nebenanlage auf mindestens 2,50 m verbreitern (zzgl. Sicherheitstrennstreifen zur Fahrbahn: innerorts 0,50 m)</p> <p>Grundstückszufahrten an den gegenüberliegenden Radweg anbinden (Bordsteinabsenkungen und abschnittsweise Befestigung des Grünstreifens gegenüber von Grundstückszufahrten)</p>

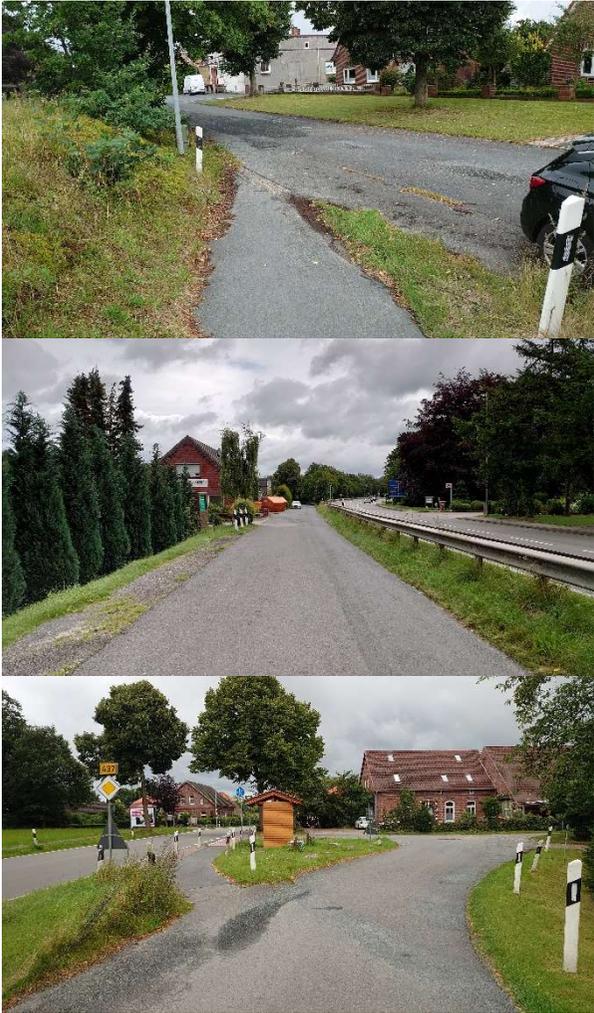
Nr.	Bereich	Mangel	Maßnahme	Fotos	P	K	Baulast
20	Bockhorner Str. parallel zur B 437 (abgehend vom Doodshörner Weg)	Fahrbahn in schadhaftem Zustand	<p>Fahrbahndecke sanieren</p> <p>Überleitung der Anbindungen der anschließenden Radwege verbreitern, sanieren und ggf. gegenüber der Bockhorner Str. bevorzugen</p> <p>Perspektivisch: Einrichtung einer Fahrradstraße möglich</p>

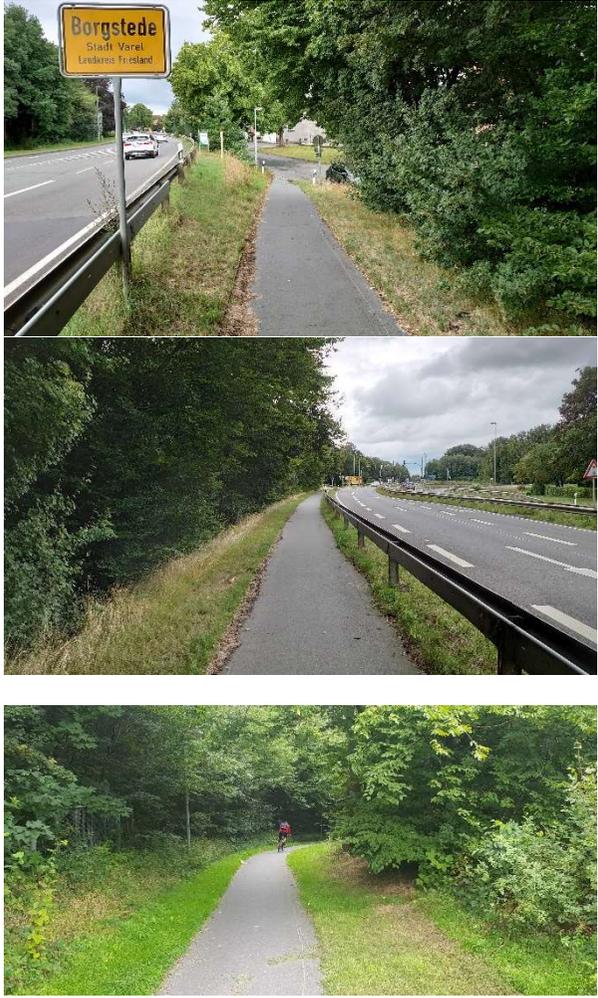
Nr.	Bereich	Mangel	Maßnahme	Fotos	P	K	Baulast
21	Bockhorner Str. parallel zur B 437, Rampe Bockhorner Str. bis Torhegen- hausstr.	Nebenanlage zu schmal	Gemeinsamen Geh- und Radweg auf mindes- tens 2,50 m verbreitern Sichtfelder in den Kur- venradien von Bewuchs freihalten (Unterfüh- rung!) Aufstellbereiche am Knotenpunkt B 437 / Wil- helmshavener Str. vergrößern und Furten ver- breitern

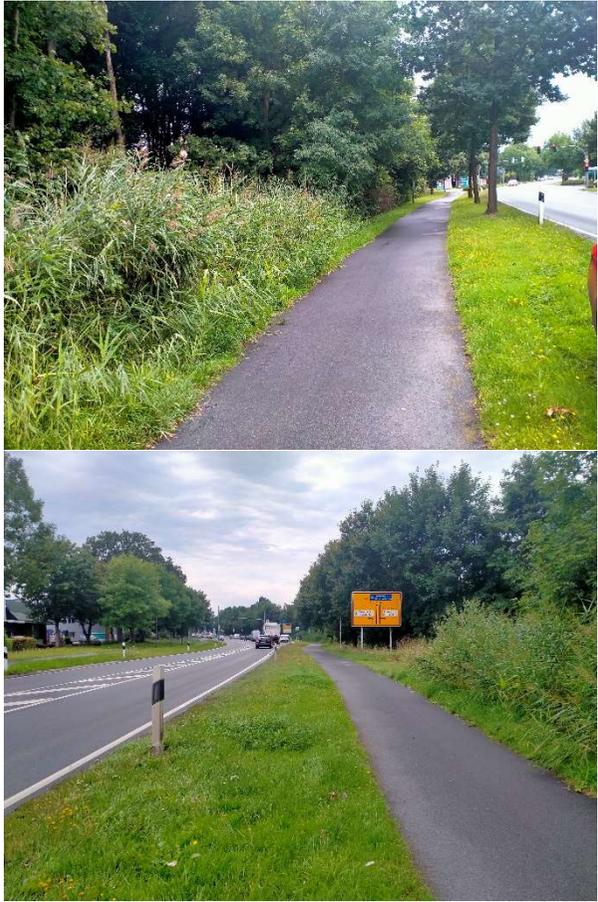
Nr.	Bereich	Mangel	Maßnahme	Fotos	P	K	Baulast
22	B 437 nördliche Neben- anlage von der Torhe- genhausstr. bis Waisenhausstr.	Nebenanlagen zu schmal Nebenanlage zwischen Hellmut-Bar- thel-Str. und Waisenhausstr. wird regelwidrig im Zweirichtungsverkehr genutzt, da es die "durchgängige Seite Nebenanlage" in Richtung Zentrum darstellt	Nebenanlage verbreitern und im Zweirichtungsverkehr freigeben, Benutzungspflicht beidseitig rechtlich nicht möglich, lediglich ein Benutzungsrecht. Es könnte überlegt werden die Fahrbahnnutzung durch Zeichen 254 (Verbot für Radverkehr) zu untersagen. Breite: Regelbreite 3,00 m (mindestens 2,50 m) für den Radweg (Trennung vom Fußverkehr) + Flächen für den Gehweg; Trennung der Fahrtrichtungen möglichst kennzeichnen (z.B. durch Markierung) Alternativ kann die Einrichtung einer reinen Fahrradstraße in Verlängerung mit der Torhegenhausstr. (Maßnahme 16) geprüft werden

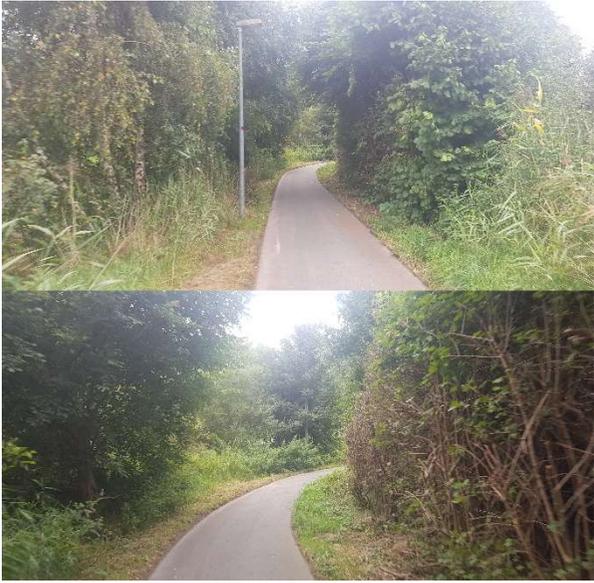
Nr.	Bereich	Mangel	Maßnahme	Fotos	P	K	Baulast
23	Helmut-Barthel-Str. zwischen B 437 und Dangaster Str.	Nebenanlage zu schmal Sicht im Bereich der „Umkurving“ der Grünanlage kurz vor der B 437 für ent- gegenkommenden Radverkehr sehr schlecht	Nebenanlage auf mindestens 2,50 m verbrei- tern Sichtfelder in Kurvenradien von Bewuchs frei- halten

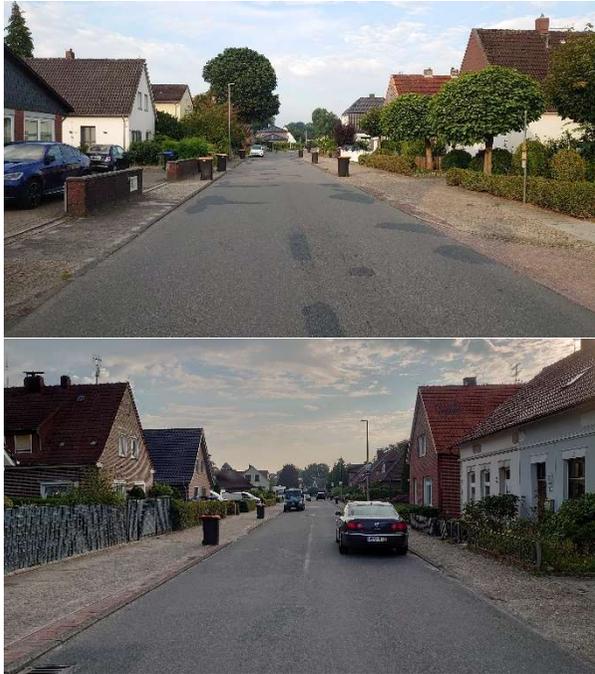
Nr.	Bereich	Mangel	Maßnahme	Fotos	P	K	Baulast
26	Tweehörnweg	<p>Belastungsbereich 2 nach ERA, Bild 7: Führungsform Mischverkehr auf der Fahrbahn auf Grundlage der aktuellen Situation eher nicht geeignet (Kfz-Verkehrsstärken geschätzt > 400 Kfz/h, 50 Km/h) → Verkehrsbelastungen prüfen</p> <p>Nebenanlage stark sanierungsbedürftig</p> <p>Nebenanlage wird in beiden Fahrtrichtungen ausgeprägt durch Radfahrende genutzt (erlaubt: einseitige Nutzung in Richtung Oldenburger Str.)</p> <p>Konflikte im Zuge von Überholungen parkender Fahrzeuge zwischen (ruhemdem und fließendem) Kfz-Verkehr mit dem Radverkehr auf der Fahrbahn</p> <p>Geschwindigkeiten relativ hoch (Beobachtung während Befahrung), da der Tweehörnweg für viele auch als Durchgangssachse dient</p>	<p>Durchgängiges Reduzieren der zulässigen Höchstgeschwindigkeit auf 30 km/h prüfen</p> <p>Fahrradpiktogramme auf der Fahrbahn markieren</p> <p>Parken unterbinden und notfalls nur bereichsweise zulassen</p> <p>Nebenanlage sanieren</p>

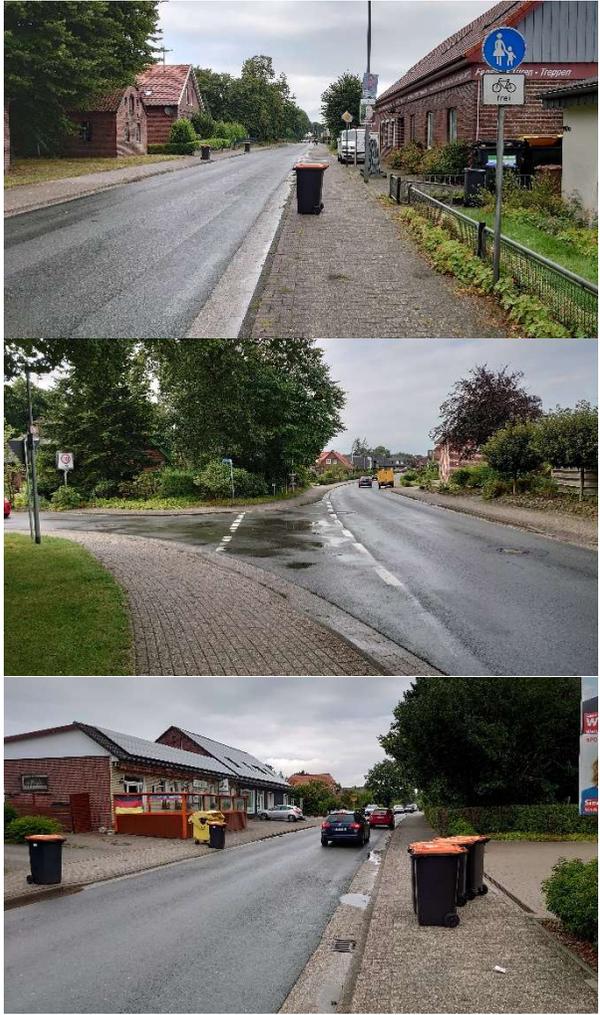
Nr.	Bereich	Mangel	Maßnahme	Fotos	P	K	Baulast
28	Wiefelsteder Str. Ortsdurchfahrt Oberstrohe	<p>Nebenanlagen zu schmal und sanierungsbedürftig</p> <p>Nebenanlagen nur mit Schrittgeschwindigkeit befahrbar</p> <p>Fahrbahnquerschnitt mit 6,50 m Breite in Verbindung mit der vorliegenden Verkehrsbelastung (ca. 800 Kfz/h) grundsätzlich ungeeignet, um Radverkehr auf der Fahrbahn zu führen</p> <p>Belastungsbereich 3 gemäß ERA, Bild 7: Führung des Radverkehrs im Regelfall auf benutzungspflichtigen Nebenanlagen (Bestand: Gehweg + Radfahrer frei auf zu schmalen Nebenanlagen)</p>	<p>Getrennte Geh- und Radwege anstreben</p> <p>Verbreitern und Sanieren der Nebenanlagen, sodass die zukünftige Fahrbahnbreite 6,00 m beträgt</p> <p>Tempo 30 prüfen (kurzfristig)</p> <p>Fahrradpiktogramme auf die Fahrbahn markieren (kurzfristig)</p>

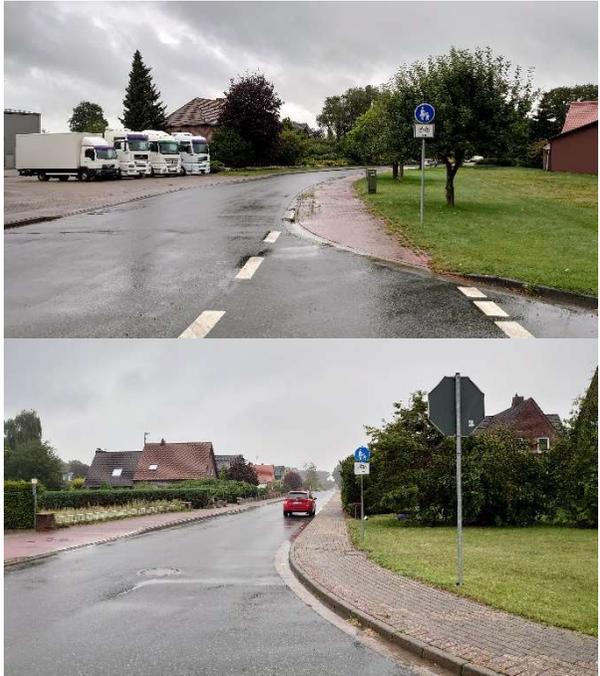
Nr.	Bereich	Mangel	Maßnahme	Fotos	P	K	Baulast
29	Westersteder Str. Altjühdener Str. bis Wiefelsteder Str.	Nebenanlagen deutlich zu schmal, um für den Radverkehr freigegeben zu werden Nebenanlagen nur mit Schrittgeschwindigkeit befahrbar	Fahrradpiktogramme auf die Fahrbahn markieren Gehweg + Radfahrer frei müsste, um in Fahrtrichtung Maschal bereits ab der Wiefelsteder Str. zu gelten, auch dort bereits beschildert werden

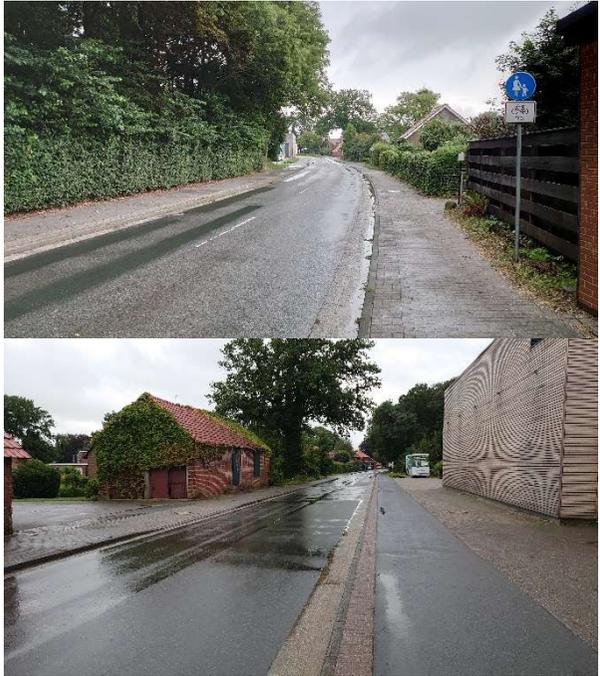
Nr.	Bereich	Mangel	Maßnahme	Fotos	P	K	Baulast
30	Wiefelsteder Str. Ortsdurchfahrt Altjührden	<p>Doppelte Querung der Wiefelsteder Str. notwendig, um nach Obenstrohe weiterzufahren</p> <p>Nebenanlagen nur mit Schrittgeschwindigkeit befahrbar</p>	<p>Nebenanlage auf der Westseite verbreitern (mindestens 2,50 m für den Radweg + Flächen für den Gehweg) und Radverkehr einseitig (nicht benutzungspflichtig) im Zweirichtungsverkehr auf vom Fußverkehr getrennter Nebenanlage führen</p> <p>Gemeinsamen Geh- und Radweg auf mindestens 2,50 m Breite anlegen (exklusive Sicherheitstrennstreifen) und nicht benutzungspflichtig im Zweirichtungsverkehr freigeben (Breitenbedarf anhand der Frequentierung prüfen)</p>

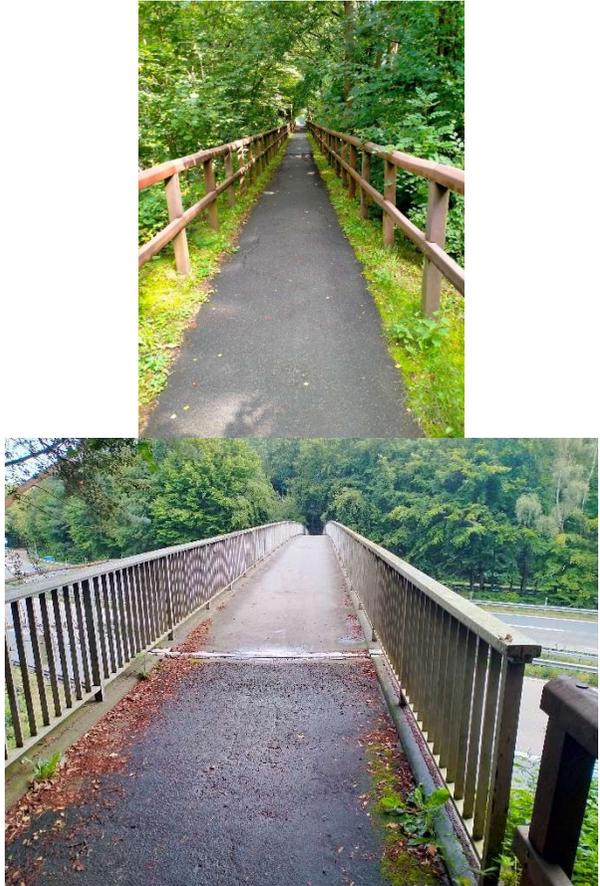
Nr.	Bereich	Mangel	Maßnahme	Fotos	P	K	Baulast
31	<p>Überführung Fuß- und Radverkehr A 29</p> <p>Vareler Wald, nördliche Brücke</p>	<p>Brücke zu schmal, vor allem im Bereich der Rampen</p>	<p>Brücke verbreitern</p>

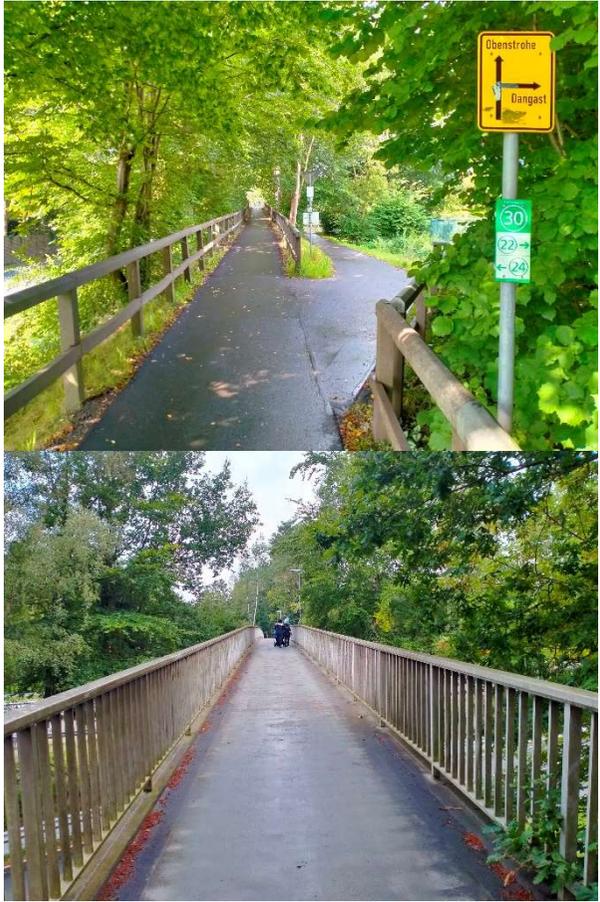
Nr.	Bereich	Mangel	Maßnahme	Fotos	P	K	Baulast
32	<p>Überführung Fuß- und Radver- kehr A 29</p> <p>Vareler Wald, südliche Brücke</p>	<p>Brücke zu schmal, vor allem im Be- reich der Rampen</p>	<p>Brücke verbreitern</p>

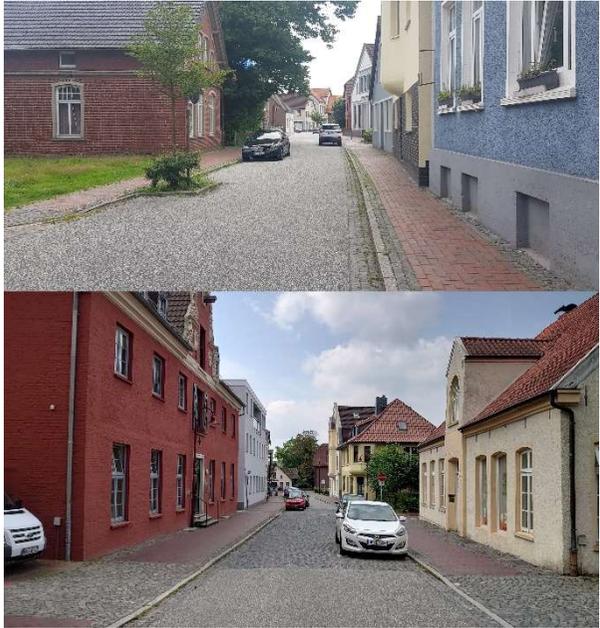
Nr.	Bereich	Mangel	Maßnahme	Fotos	P	K	Baulast
33	Waisenhausstr., Lange Str., Am Spülteich	Stellenweise Konflikte mit dem ruhenden Verkehr (Sicherheitsräume zu parkenden Fahrzeugen)	Umgestaltung zur Fahrradstraße prüfen, um eine Route abseits der Bundesstr. bis in das Zentrum zu schaffen

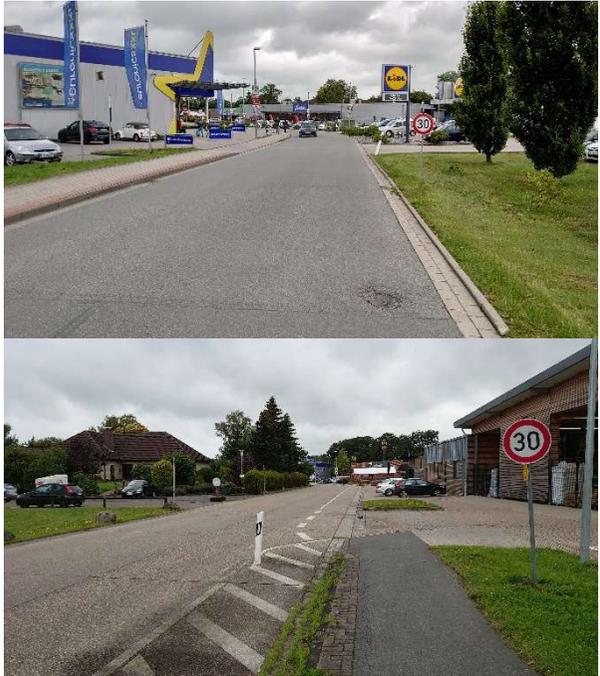
Nr.	Bereich	Mangel	Maßnahme	Fotos	P	K	Baulast
34	Gertrud-Barthel-Str.	Gehwegnutzung durch Radfahrende	Fahrradpiktogramme auf die Fahrbahn markieren

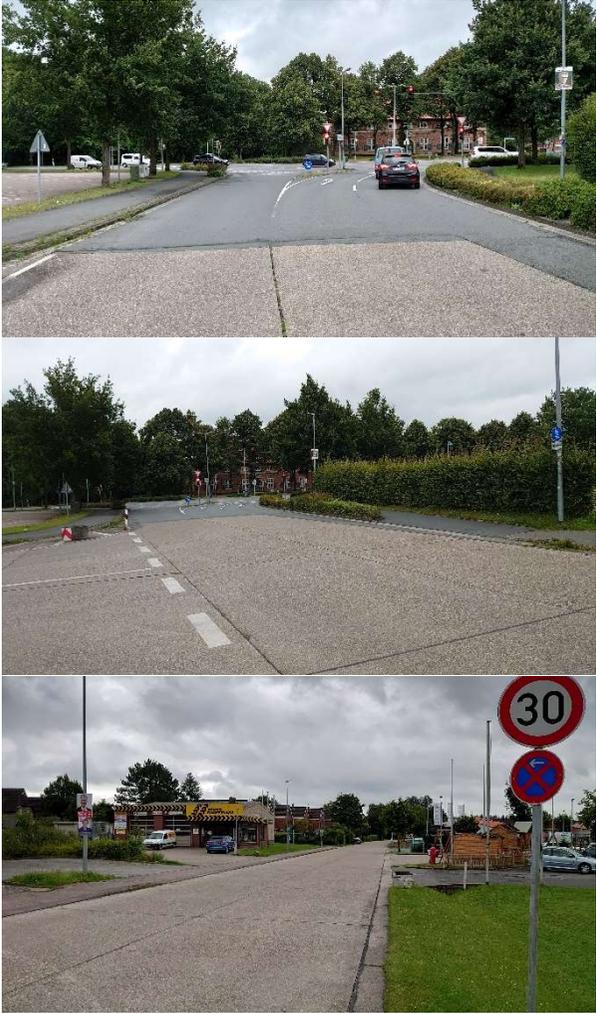
Nr.	Bereich	Mangel	Maßnahme	Fotos	P	K	Baulast
35	Panzerstr.	<p>Radverkehrsführung in Richtung Panzerstr. nicht eindeutig: Radfahrende werden intuitiv auf dem Gehweg Richtung Gertrud-Barthel geführt</p> <p>Radverkehrsführung in Richtung Waisenhausstr. unkomfortabel</p>	<p>Radschutzstreifen zwischen Panzerstr. und Gertrud-Barthel-Str. mit vorgezogenem Aufstellstreifen markieren (zu Lasten der getrennten Abbiegestreifen der Kfz, der Raum sollte dennoch ausreichen, um das nebeneinander Aufstellen von Pkw im Knotenpunkt zu gewährleisten)</p> <p><i>Skizze Radschutzstreifen Panzerstr.:</i></p>

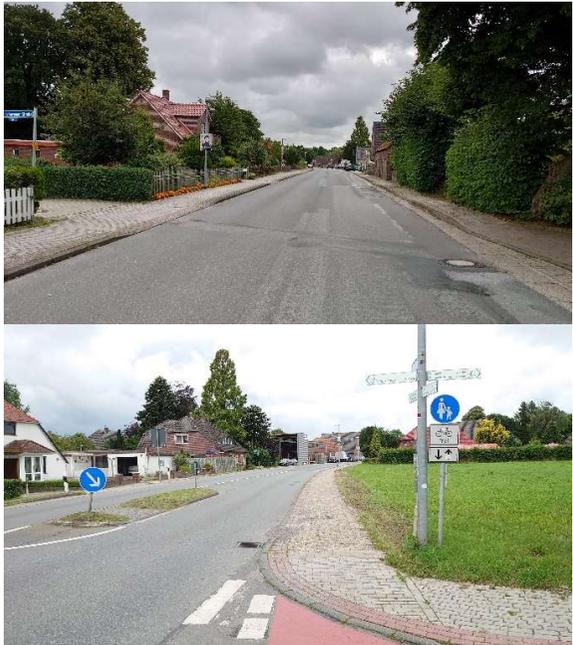
1	4	Stadt Varel
37	Wilhelmshavener Str. Ortsdurchfahrt Winkelsheide	Nebenanlage für die Freigabe für den Radverkehr sowie der Zweirichtungsfreigabe deutlich zu schmal (Gehweg + Radfahrer frei) Nebenanlage nur mit Schrittgeschwindigkeit befahrbar Geschwindigkeiten geschätzt höher als 50 km/h Mittelinsel im Bereich Großer Winkelsheider Moorweg zu schmal	Nicht benutzungspflichtigen einseitigen Zweirichtungsradverkehr, getrennt vom Fußverkehr zulassen: Fahrbahn verengen (von 7,50 m auf 6,00 m) und den Raum der nördlichen Nebenanlage zuschlagen, sodass diese eine Breite von ca. 3,50 m erhält (min. 2,50 m für den Radverkehr + Gehwegflächen). Alternativ mindestens 2,50 m breiten gemeinsamen Geh- und Radweg prüfen (exklusive Sicherheitstrennstreifen). Bereich Großer-Winkelsheider-Moorweg: Mittelinsel verbreitern und Nebenanlage verschwenken; Alternativ Einrichtung einer FG-LSA Alternativ vorübergehend zur Verbreiterung der Nebenanlage: Radschutzstreifen zwischen den Ortseingängen prüfen (kann auch geschwindigkeitsdämpfend wirken)

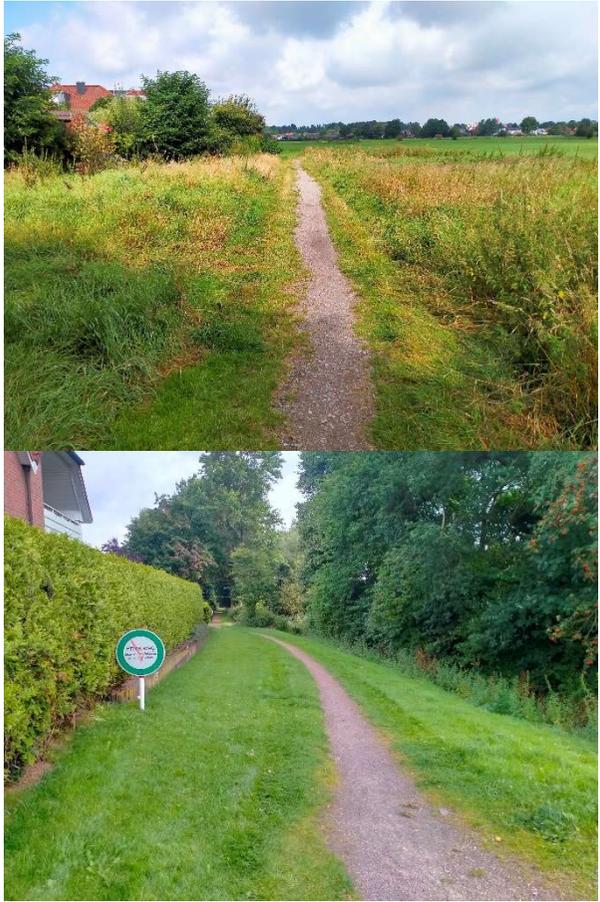
Nr.	Bereich	Mangel	Maßnahme	Fotos	P	K	Baulast
38	Südener Leeke südlich B 437	Radverbindung unbefestigt und zu schmal	Radverbindung als Alternative zur Nutzung der Hauptverkehrsstraßen ausbauen

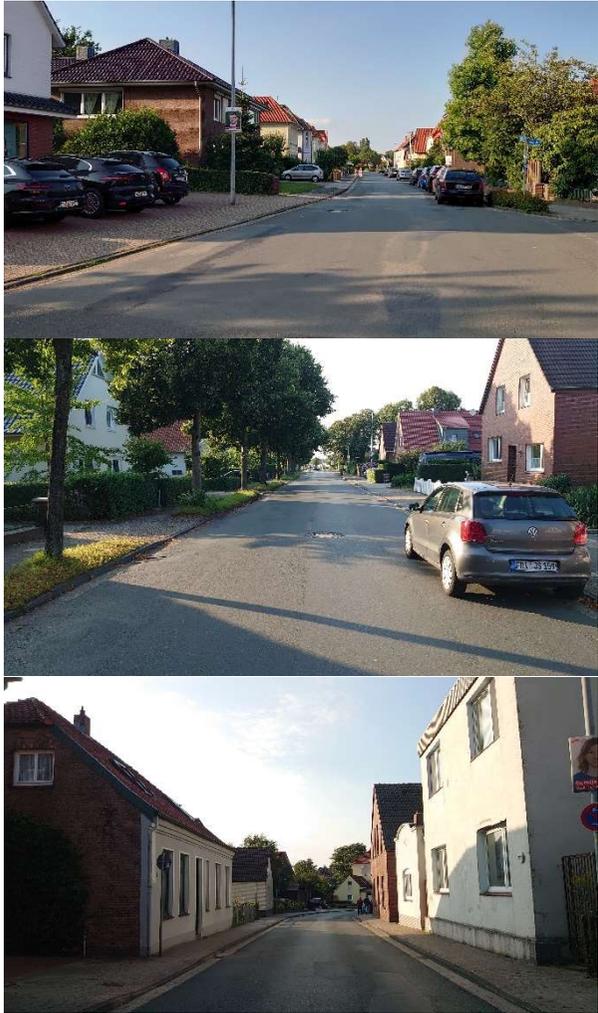
Nr.	Bereich	Mangel	Maßnahme	Fotos	P	K	Baulast
40	Dangaster Str. zwischen Zufahrt PKV und Mühlenstr.	Konflikte im Zuge von Überholvorgängen zwischen (ruhemdem und fließendem) Kfz-Verkehr mit dem Radverkehr auf der Fahrbahn	Tempo 30 prüfen Parken unterbinden und notfalls nur bereichsweise zulassen Langfristig: Umgestaltung des Straßenraumes mit schmalerer Fahrbahn prüfen

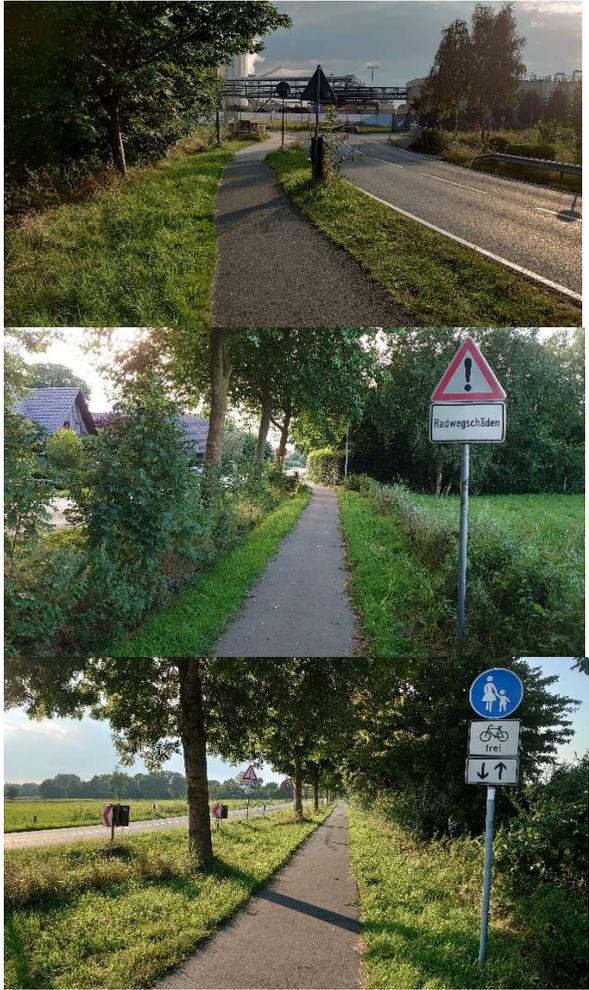
Nr.	Bereich	Mangel	Maßnahme	Fotos	P	K	Baulast
41	<p>Hellmut-Barthel-Str. / Dangaster Str.</p> <p>Dangaster Str. bis Ortseingang Rallenbüschen</p>	<p>Nebenanlage deutlich zu schmal für Zweirichtungsverkehr (Gehweg + Radverkehr frei) und schadhaft</p> <p>Nebenanlage nur mit Schrittgeschwindigkeit befahrbar</p> <p>Das zulässige Radfahren auf der Fahrbahn wird durch Radfahrende nicht genutzt als auch durch Kfz-Führende nicht akzeptiert</p> <p>Die gefahrenen Geschwindigkeiten sind zum Teil deutlich höher als die zulässigen 50 km/h</p>	<p>Verbreitern der Nebenanlage auf mindestens 2,50 m</p> <p>Engstelle im Bereich des Bahnübergangs kann im Zweifel bestehen bleiben (sehr hoher Aufwand)</p> <p>Die Maßnahme dient vor allem der Erhöhung des subjektiven Sicherheitsempfindens Radfahrender, da die Verkehrsbelastungen Kfz/Radverkehr vor allem saisonal (touristisch) hohen Schwankungen unterliegen können und der Abschnitt auf einer Hauptroute für Varel liegt</p> <p>Alternativ als Sofortmaßnahme: Mittelmarkierung entfernen, Fahrradpiktogramme markieren und Abschnittsbildung baulich umsetzen</p>

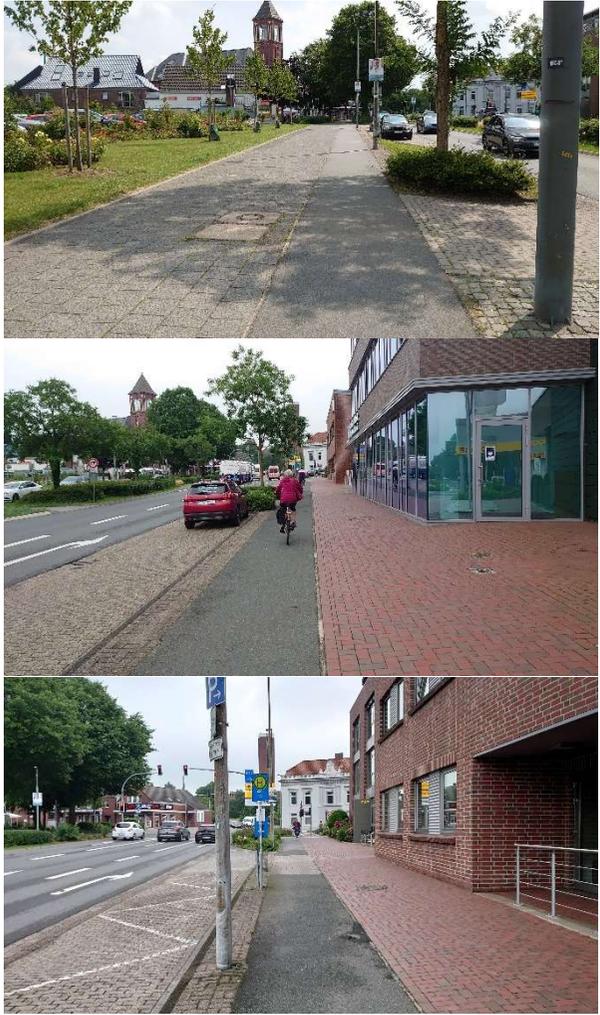
Nr.	Bereich	Mangel	Maßnahme	Fotos	P	K	Baulast
43	B 437 zwischen Neue Str. und Windallee	Anteil der Breite der Radverkehrsanlagen zu schmal (Klammermaß ERA, 1,60 m)	Verbreitern des Anteils der Nebenanlagen für den Radverkehr auf 2,00 m

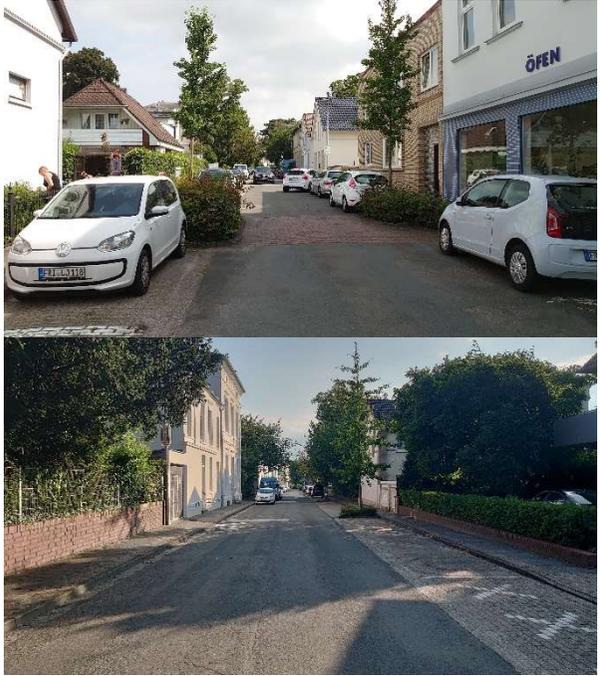
Nr.	Bereich	Mangel	Maßnahme	Fotos	P	K	Baulast
50	Moltkestr.	Konflikte im Zuge von Überholvorgängen zwischen (ruhemdem und fließendem) Kfz-Verkehr mit dem Radverkehr auf der Fahrbahn	<p>Umgestaltung als Fahrradstraße (Anlieger frei) prüfen</p> <p>Parken entlang des Parkstreifens durch Längsmarkierung sichern (z.B. unterbrochener Breitstrich). Parken gegenüber möglichst nicht mehr oder nur bereichsweise zulassen</p> <p>Wenn auf beiden Seiten weiterhin geparkt werden darf, sollte der untere Teil der Moltkestr. (südlich LMG) als Einbahnstr. in Fahrtrichtung LMG ausgewiesen werden, da entgegenkommender Radverkehr gegenüber dem Kfz-Verkehr dann immer bevorzugt ist und Kfz hinter den parkenden Autos warten müssen (für ausreichend lange und viele Lücken sorgen)</p> <p>Alternativroute zur Führung über die Mühlenstr.</p>
