Radverkehrskonzept Varel Anlagenband Handlungsempfehlungen

Anlage 4.3 Tabelle Handlungsempfehlungen

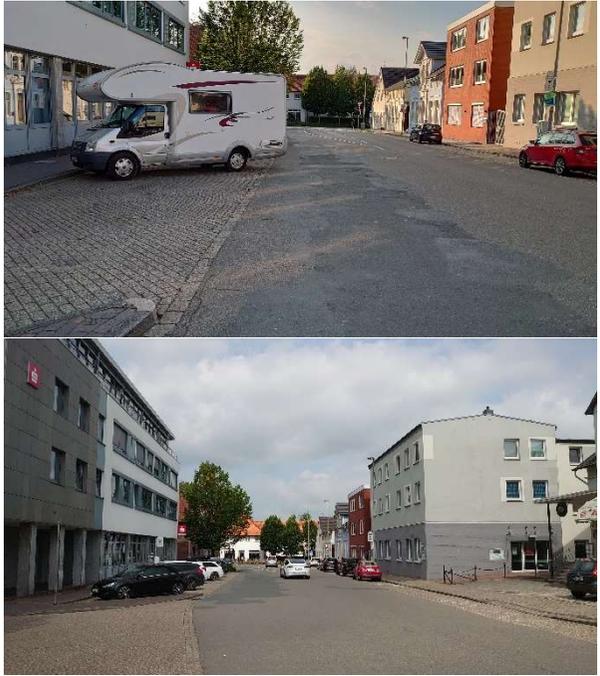
Nr.	Bereich	Mangel	Maßnahme	Fotos	P	K	Baulast
51	Marktplatz	<p>Konflikte mit dem ruhenden Verkehr (fehlende Sicherheitsräume)</p> <p>Belastungsbereich 2 nach ERA, Bild 7: Führungsform Mischverkehr auf der Fahrbahn auf Grundlage der aktuellen Situation nicht geeignet (Kfz-Verkehrsstärken > 400 Kfz/h, 50 km/h)</p> <p>Straßenraum für Kfz eher überdimensioniert und undefiniert</p> <p>Rechts-Vor-Links am Knotenpunkt Marktplatz / Moltkestr. / Drostenstr. / Nebbsallee durch Gestaltung nicht ersichtlich</p>	<p>Grundsätzliche Umgestaltung des Straßenraumes (z.B. verkehrsberuhigter Geschäftsbereich) anstreben, Shared-Space-Ansätze denkbar</p> <p>Reduzierung der Fahrstreifen prüfen und Radverkehrsführung im Knotenpunkt Richtung Mühlenstraße aufgreifen / komfortabel überleiten</p> <p>Sicherheitsräume Radverkehr gewährleisten</p> <p>Tempo 20 / 30 prüfen</p>

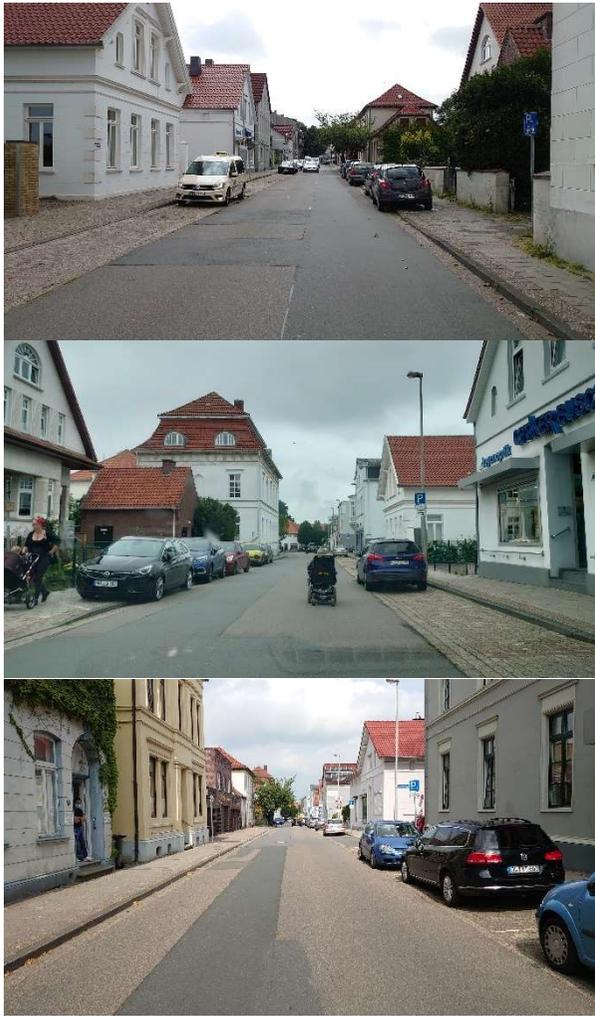
Nr.	Bereich	Mangel	Maßnahme	Fotos	P	K	Baulast
52	Nebbsallee	<p>Konflikte mit dem ruhenden Verkehr (fehlende Sicherheitsräume)</p> <p>Übergangsbereich Belastungsbereich 1 zu Belastungsbereich 2 gem. ERA, Bild 7</p> <p>Gestaltung einer Vorfahrtstraße, es gilt aber Rechts-vor-Links an den einmündenden Straßen, Tempo 50 verschärft die Situation</p>	<p>Parkstreifen sichern (Längsmarkierung, Breitstrich unterbrochen)</p> <p>Parken in den unmittelbaren Einmündungsbereichen unterbinden, alternativ flaches Straßengrün oder besser noch: Radabstellanlagen einrichten (Verkehrsversuch denkbar)</p> <p>Fahrradpiktogramme markieren</p> <p>Tempo 30 prüfen</p> <p>Parken auf dem Gehwegrandstreifen auflösen / verbieten</p>

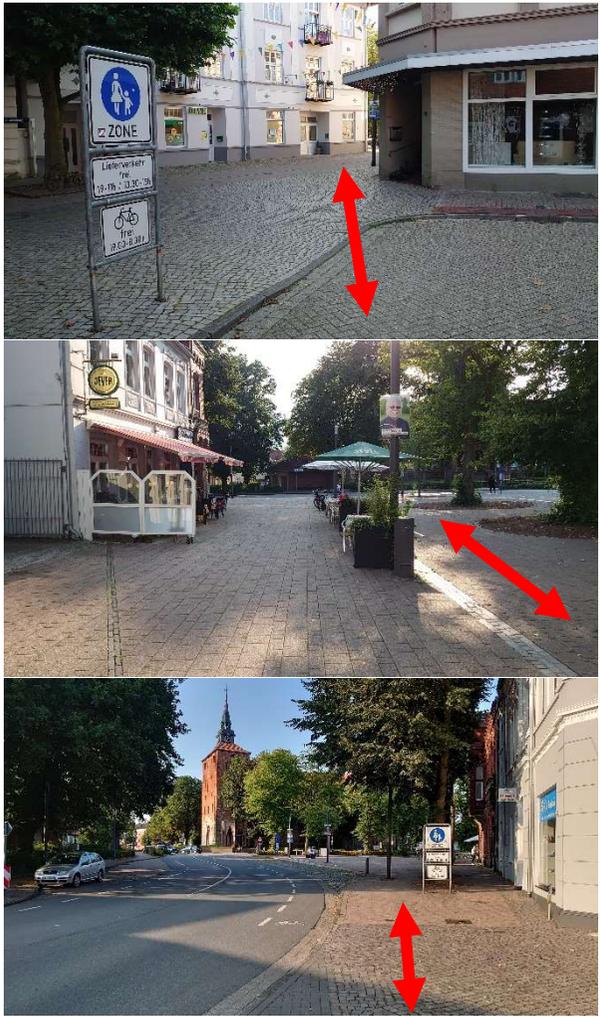
Nr.	Bereich	Mangel	Maßnahme	Fotos	P	K	Baulast
53	Fußgängerzone Verbindung Drostenstr. / Lange Str.	Fußgängerzone ist nicht über den ganzen Tag für Radverkehr freigegeben	<p>Verbindung zwischen Drostenstr. und Lange Str. für Radfahrende ganztägig freigegeben, Führung ggf. baulich oder durch markierte Piktogramme gestalten</p> <p>Alternativroute zur Führung über die Mühlenstr.</p> <p><i>Beispiel aus Westerstede:</i></p>

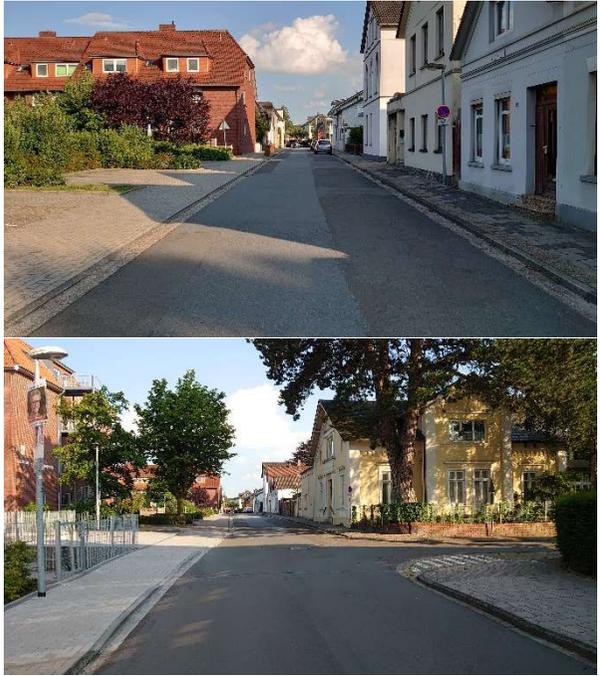
Nr.	Bereich	Mangel	Maßnahme	Fotos	P	K	Baulast
54	Gartenstr. zwischen Moltkestr. und Neu- mühlenstr.	Konflikte im Zuge von Überholvor- gängen zwischen (ruhemdem und flie- ßendem) Kfz-Verkehr mit dem Rad- verkehr auf der Fahrbahn	Perspektivisch als Fahrradstraße umgestalten Parken reduzieren und nur bereichsweise zu- lassen (z.B. alternierend), Hol- und Bringzone denkbar

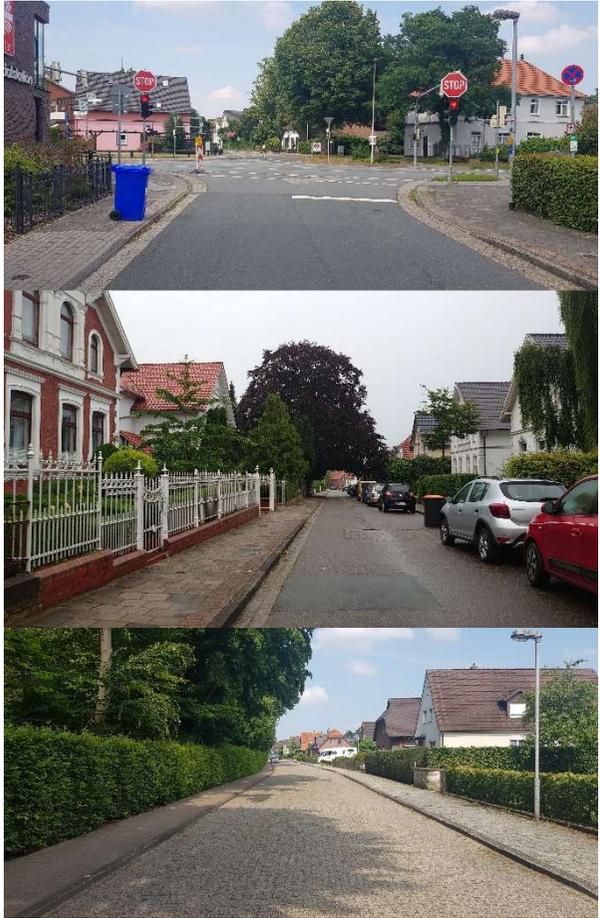
Nr.	Bereich	Mangel	Maßnahme	Fotos	P	K	Baulast
55	Osterstr.	Konflikte im Zuge von Überholvorgängen zwischen (ruhendem und fließendem) Kfz-Verkehr mit dem Radverkehr auf der Fahrbahn	Perspektivisch als Fahrradstraße umgestalten

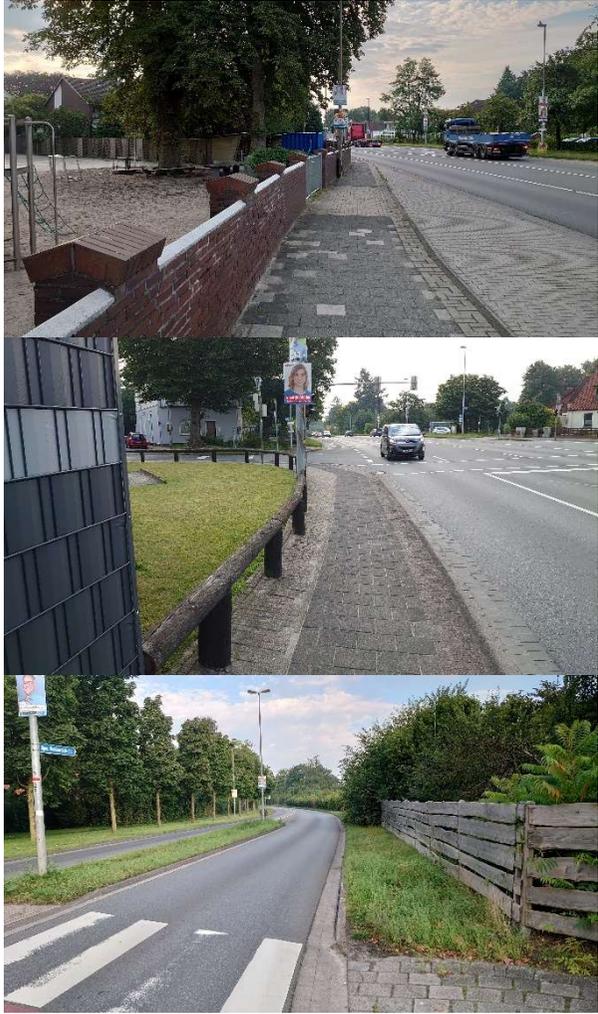
Nr.	Bereich	Mangel	Maßnahme	Fotos	P	K	Baulast
56	B 437 Kreisverkehr B 437 / Tweehörnweg bis Bleichenpfad (Nordseite)	Fehlende Radverkehrsanlage Nebenanlage auf der gegenüberliegenden Seite der B 437 deutlich zu schmal mit gefährlichen Einmündungen im Zweirichtungsverkehr (Einmündung Bleichenpfad, Nahversorgungszentrum „Deichmann, Action, Bäckerei...“) sowie nur mit Schrittgeschwindigkeit befahrbar	Nebenanlage errichten / verbreitern und Fahrradrechtsverkehr entlang der B 437 einrichten. Hierfür kann die Prüfung zur Einrichtung einer Protected Bike-Lane oder eines Radweges erfolgen. Hierfür müsste ab dem Kreisverkehr B 437 / Tweehörnweg der Grünstreifen auf einer Länge von ca. 220 m befestigt und verbreitert werden. Der Knoten B 437 / Osterstr. müsste umgestaltet werden, wenn im Norden keine Flächen verfügbar wären, sodass die Abbiegestreifen in die südliche Osterstr. entfallen. Die Fahrbahnachse der B 437 könnte hierdurch nach Süden verschwenkt werden, damit im Norden Platz frei wird, um die Radverkehrsanlage zu errichten. Im Bereich der Grundschule wäre die Mauer zu versetzen, um die Radverkehrsanlage hinter der Bushaltestelle vorbeizuführen und an die vorhandene Radverkehrsanlage anzuschließen. <i>Beispiel einer Protected-Bike-Lane in Berlin:</i>

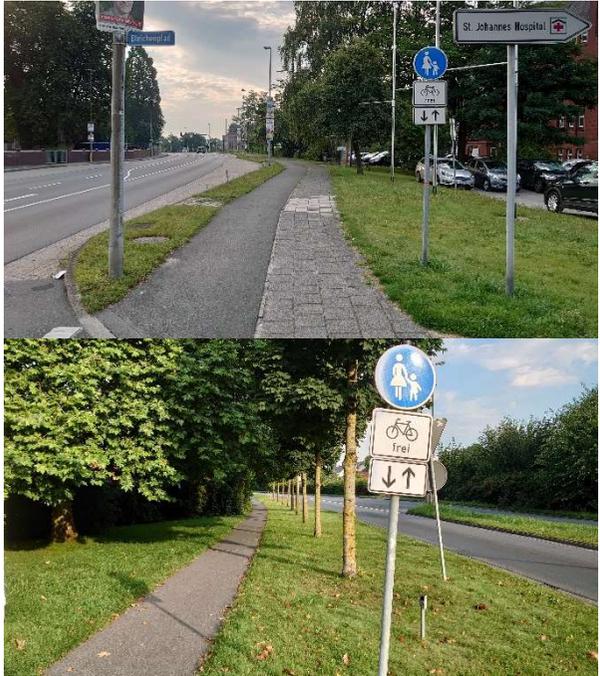
Nr.	Bereich	Mangel	Maßnahme	Fotos	P	K	Baulast
57	B 437 Südener Leeke bis Bleichenpfad (Südseite)	<p>Nebenanlage deutlich zu schmal für Zweirichtungsverkehr (Gehweg + Radverkehr frei)</p> <p>Nebenanlage nur mit Schrittgeschwindigkeit befahrbar</p> <p>Verkehrsbelastung und zulässige Höchstgeschwindigkeiten auf der B 437 erfordern benutzungspflichtig ausgewiesene Nebenanlagen, die entsprechend ausgestaltet sein sollen</p>	<p>Nebenanlage verbreitern, möglichst getrennten Geh- und Radweg einrichten</p> <p>Wenn die Freigabe im Zweirichtungsverkehr aufrecht erhalten bleibt (weil auf der Nordseite keine Radverkehrsanlage umsetzbar ist (Maßnahme Nr. 56)) dann mit 3,00 m Breite für den Radweg + Flächen für den Gehweg umsetzen</p>

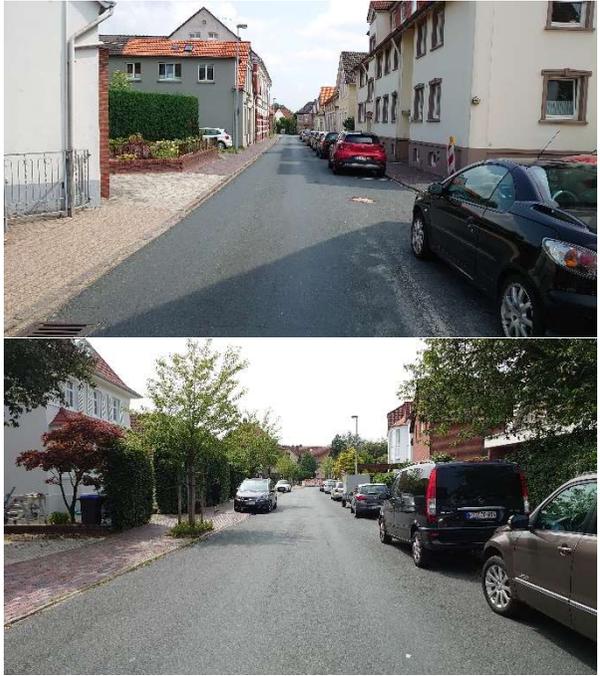
Nr.	Bereich	Mangel	Maßnahme	Fotos	P	K	Baulast
63	Bahnhofstr.	<p>Konflikte im Zuge von Überholvorgängen zwischen (ruhemdem und fließendem) Kfz-Verkehr mit dem Radverkehr auf der Fahrbahn</p> <p>Schmale Gehwege ohne Sicherheitsräume zu parkenden Autos, verschärft in Bereichen des (legalen) Gehwegparkens</p>	<p>Einrichtung einer Fahrradstraße prüfen</p> <p>Parken unterbinden und notfalls nur bereichsweise zulassen</p> <p>Gehwegparken nicht mehr zulassen</p> <p>Route eignet sich als verkehrsarme Anbindung des Radverkehrs an den Bahnhof</p>

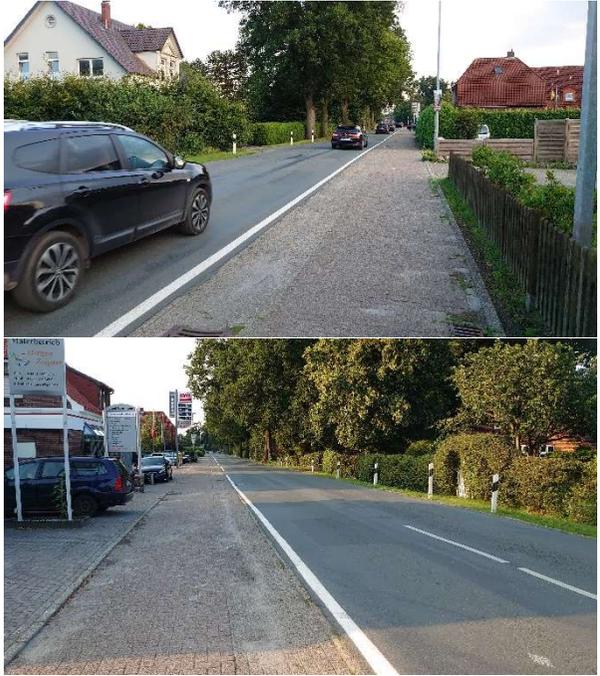
Nr.	Bereich	Mangel	Maßnahme	Fotos	P	K	Baulast
64	Zum Jadebusen Dangaster Str. bis Ortsausgang Dangastermoor (Richtung Dangast)	Nebenanlage deutlich zu schmal für Zweirichtungsverkehr (Gehweg + Radverkehr frei), saisonal hohe Fuß-, Rad- und Kfz-Verkehrslastungen Nebenanlage nur mit Schrittgeschwindigkeit befahrbar	Nebenanlage (Westseite) verbreitern und einseitigen Zweirichtungsverkehr beibehalten Nicht benutzungspflichtige getrennte Führung des Fuß- und Radverkehrs anstreben Hierzu könnten entlang der heutigen Leitlinien Leitpfosten gesetzt werden und die Leitlinie 50 cm in Richtung Fahrbahn versetzt werden, sodass die vorhandene Fahrbahnbreite auf 5,50 m (zzgl. 50 cm Sicherheitsraum zu den Pfosten) beträgt. Die Muldenrinne sollte entfernt und dem Gehweg zugeschlagen werden. Die Entwässerung muss in diesem Zuge neu gelöst werden. Die zukünftige Breite der Nebenanlage beträgt dann ca. 2,70 m (zzgl. 75 cm Sicherheitsraum zur Fahrbahn bzw. 25 cm zu den Leitpfosten) Wo möglich, Grunderwerb betreiben und Nebenanlage auf ERA-Standard verbreitern

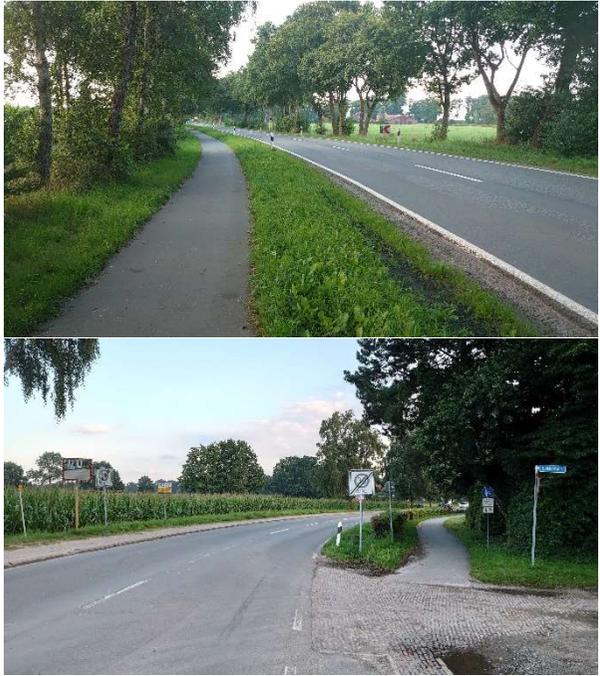
Nr.	Bereich	Mangel	Maßnahme	Fotos	P	K	Baulast
65	Zum Jadebusen Ortsausgang Dangastermoor bis Deichstr.	Nebenanlage zu schmal	Nebenanlage auf mindestens 2,50 m verbreitern
