Gutachten zur Einschätzung zur Gefährlichkeit der Altablagerung „Lehmweg“ in Langendamm

Gutachten im Auftrag der
Bürgerinitiative Langendamm e.V.
Lindenstrasse 7
26316 Varel

Burgdorf, 16.07.2018

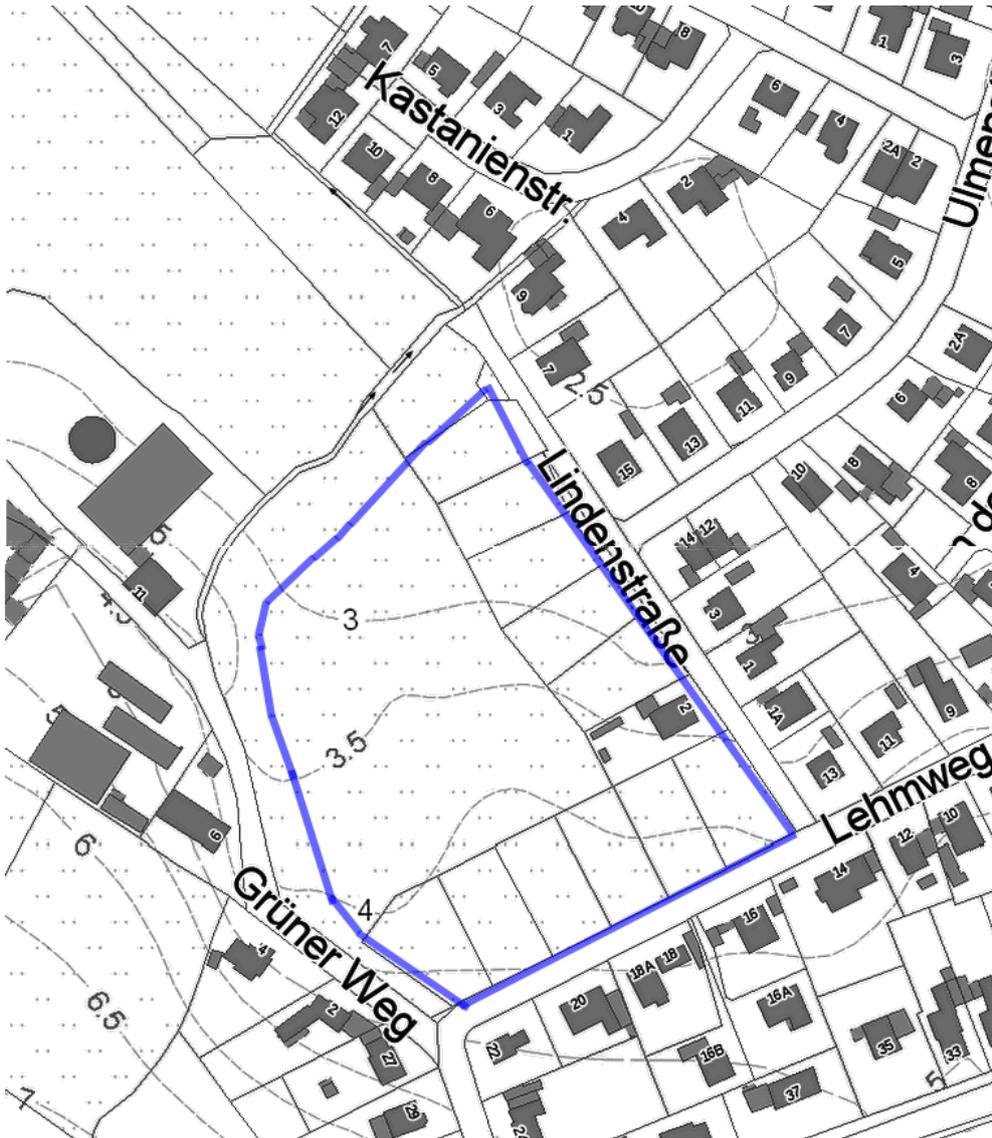
Abbildung 1 – Ausschnitt aus der Katasterkarte mit Umriss der Deponiefläche.

Das Deponiegelände (Abbildung 1) fällt ausweislich der Katasterkarte von ca. +4,5 m NHN im Süden auf ca. +2,5 m NHN im Norden ab. Die Oberflächen-Entwässerung scheint demnach in den nördlichen „Randgraben“ zu erfolgen, doch bestehen hieran einige Zweifel (s.u.). Durch die Erkundungen der Altdeponie ist nachgewiesen, dass der Abfallkörper überwiegend im Grundwasser liegt (Thalen Consult GmbH 2002; Härig 2011).

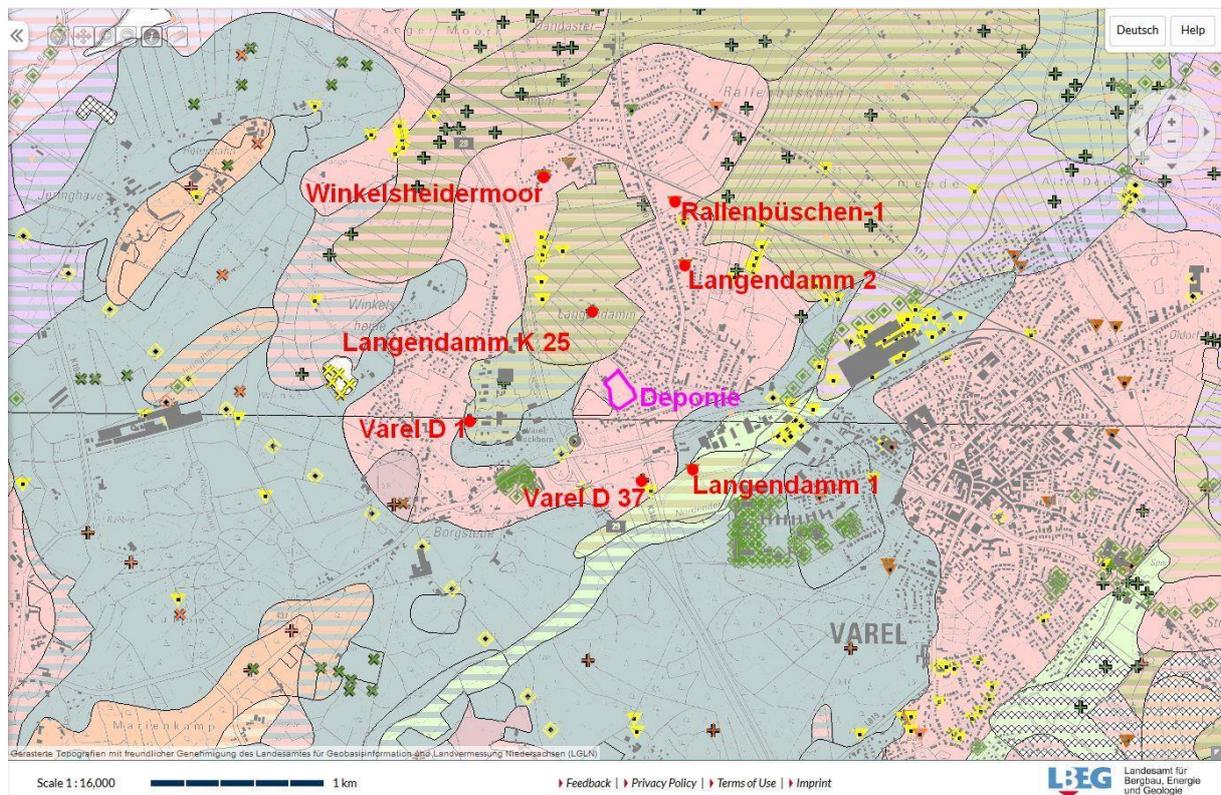
Entsprechend der Lage in der Norddeutschen Tiefebene ist die oberflächennahe Geologie des Deponiestandorts im Wesentlichen durch Pleistozäne Sedimente der Eiszeiten geprägt. Die regionalen geologischen und hydrogeologischen Verhältnisse können aus dem NIBIS-Kartenserver (LBEG, 2018) entnommen werden (Siehe Abbildung 2), wo auch zahlreiche Bohrungen ausgewiesen sind. Einige Bohrprofile aus der Umgebung sind in Anhang 1 wiedergegeben. In den hydrogeologischen Themenkarten (LBEG, 2018) sind auch die Lage der Grundwasseroberfläche und die Basis des Hauptgrundwasserleiters dargestellt. Demnach befindet sich die Basis des Hauptgrundwasserleiters (Pleistozäne und Tertiäre Sande) auf ca. -75 m NHN. Die Grundwasserströmungsrichtung ist mit ca. N40°E (Nordost) zum Jadebusen hin gerichtet, wobei das hydraulische Gefälle (Gradient) ca. 1:1000 beträgt. Oberflächennah ist der Hauptgrundwasserleiter lokal mit „Lauenburger Ton“ oder mit holozänen Torfbildungen überdeckt.

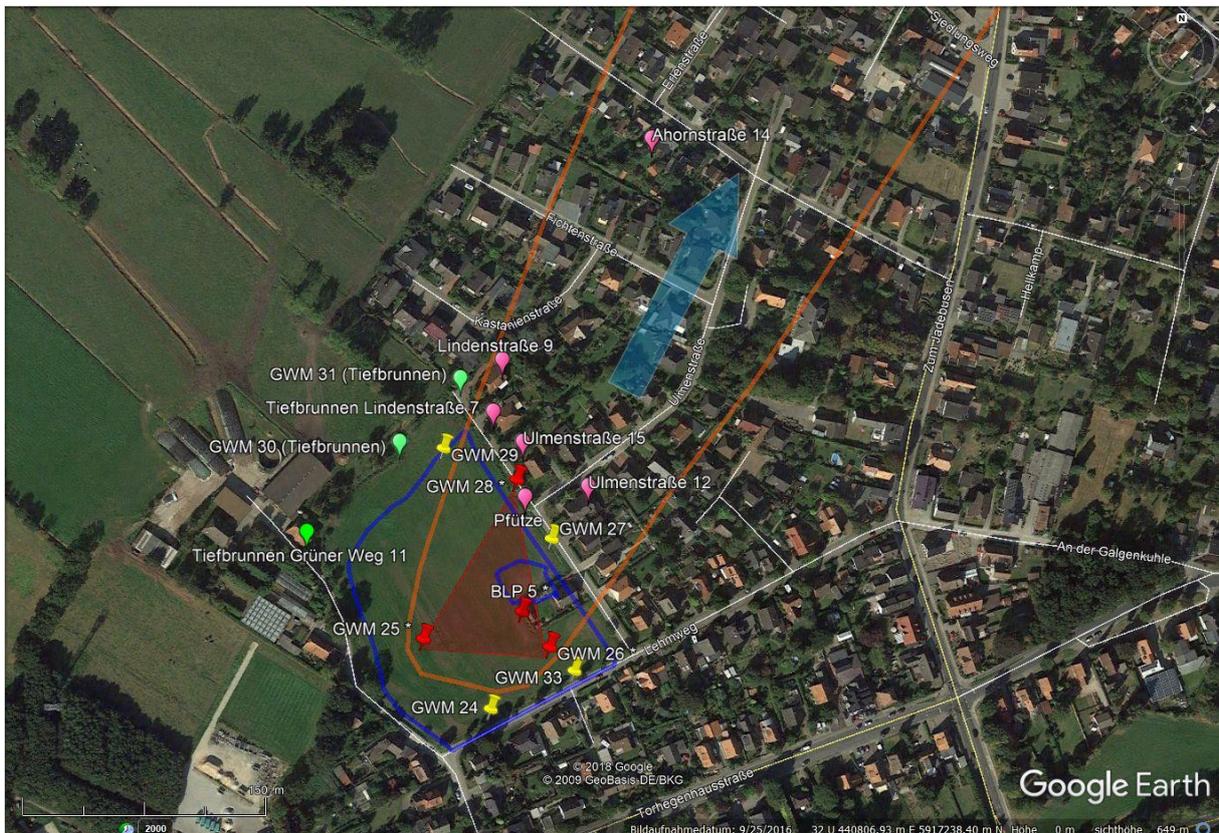
Abbildung 3 – Erwartete Ausbreitung der LHKW im Hauptgrundwasserleiter.

Eine Betrachtung der tiefen Messstellen, die im Hauptgrundwasserleiter verfiltert sind zeigt, dass die GWM 30 und GWM 31 ebenso wie der Tiefbrunnen Grüner Weg 11 nördlich außerhalb der zu erwartenden Kontaminationsfahne positioniert sind (Abbildung 3). (Spuren von Tetrachlorethen in den Messstellen GWM 30 und GWM 31 werden von Härig (2016) auf verwendete Klebemittel zurückgeführt.) Der Brunnen Lindenstraße 7 befindet sich ab 2009 nachweislich randlich in der LHKW-Kontaminationsfahne. Damit zeigt sich, dass das Ausmaß der Kontaminationsfahne bisher deutlich unterschätzt wurde. Die räumlichen Zusammenhänge, wie sie sich dem Verfasser aus heutiger Sicht darstellen, sind in Abbildung 3 skizziert.

- Blauer Pfeil: Strömungsrichtung im Hauptgrundwasserleiter
- Blaue Konturen: Deponierand und Deponiesumpf (1965)
- Rote Fläche: Kerngebiet der nachgewiesenen LHKW Funde in der Deponie
- Rote Symbole: Messstellen mit nachgewiesener LHKW Kontamination
- Grüne Symbole: Tiefbrunnen ohne sichere LHKW-Nachweise
- Gelbe Symbole: Sonstige GWM
- Orange Linie: Vermuteter Umriss der LHKW-Kontaminationsfahne

- Es wird dringend empfohlen entlang der Lindenstraße weitere Grundwassermessstellen im Hauptgrundwasserleiter einzurichten und die zeitliche Entwicklung der LHKW (und ggf. weiterer Parameter) zu überwachen, am besten durch monatliche Probenahmen. Diese

Messstellen sollten (im vermuteten Zentrum der Ausbreitungsfahne) als Mehrfachmessstellen ausgebaut und auch in größeren Tiefen verfiltert werden um auch die vertikale Ausdehnung der Kontaminationsfahne zu erkunden. (Bei dem Ortstermin am 13. Juli 2018 wurde festgestellt, dass neben der GWM 28 nun eine zweite Messstelle GWM 28 T eingerichtet wurde, welche zwischen 13 und 17 m Tiefe verfiltert ist und somit den obersten Teil des Hauptgrundwasserleiters beprobt.)

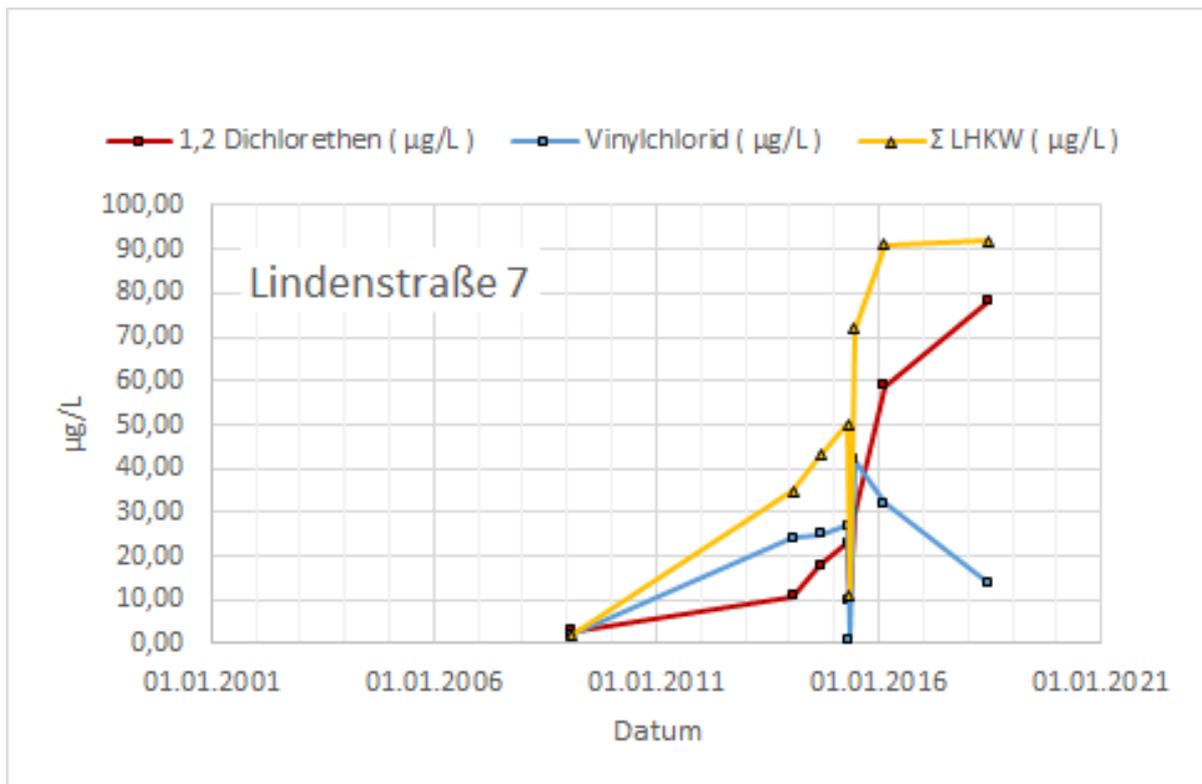
Abbildung 4 – Zeitreihen verschiedener CKW-Parameter. Brunnen Lindenstraße 7.

In der nachfolgenden Abbildung 4 hat der Verfasser die wenigen greifbaren Analysendaten für den Brunnen Lindenstraße 7 als Zeitreihen dargestellt. Der ansteigende Trend bei Σ LHKW (sensu LAWA) wird deutlich, während das Vinylchlorid als Einzelsubstanz eher rückläufig ist. Wahrscheinlich ist Vinylchlorid als Metabolit (Abbauprodukt) von 1,2-Dichlorethen aufzufassen, sodass die Daten ein Einwandern von Σ LHKW mit immer geringer werdenden Anteilen des Abbauprodukts Vinylchlorid signalisieren.

- Die Diskussion der gemessenen Schadstoffkonzentrationen gegenüber gesetzlichen Grenzwerten muss überarbeitet und die relevanten Rechtsquellen müssen korrekt angegeben werden.
- Die im Rahmen einer Gefährdungsabschätzung notwendige Berechnung der Schadstofffrachten für den Grundwasserpfad sollten dringend auf Grundlage zuverlässiger Probenahmen und Messwerte nachgeholt werden.

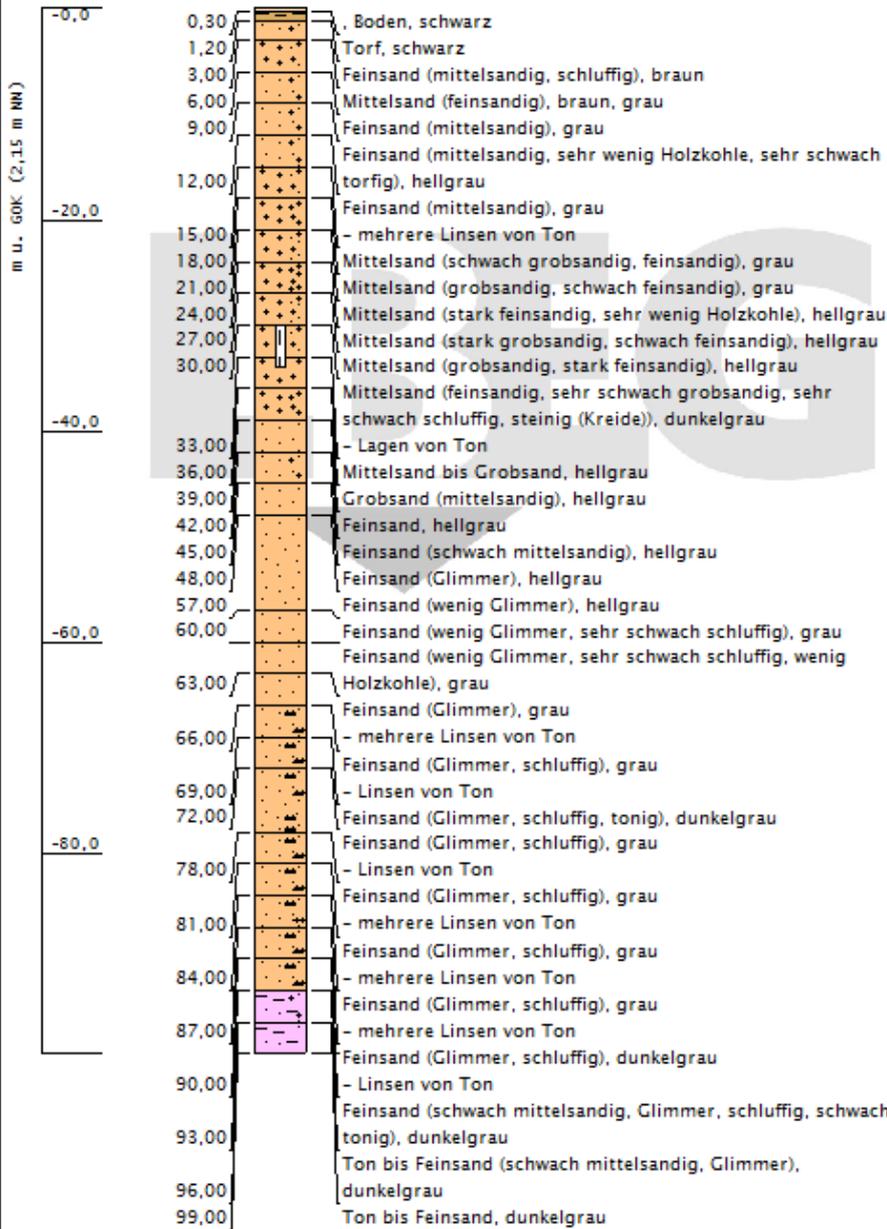
Rallenbüschen-1

Ost: 32441014,46	Nord: 5918213,72	Höhe: 2,15 m zu NN
Bohrungszweck: Grundwasser-Messstelle		
Bohrfirma: A. Kessing Brunnenbau GmbH		
Projekt: Grundwasser-Messstelle		
Autor:		Bohrzeit: 31.05.2011 bis 31.05.2011
TK25: 2514	Archivfachbereich: HY	Archivnummer: 297
Archiv-Nr.:		Aufschlusskurzbez.:
Ortsbezeichnung: Rallenbüschen Gemarkung: Varel-Land Flurstück: 15, 38/15		
Landkreis: Friesland		Gemeinde: Varel

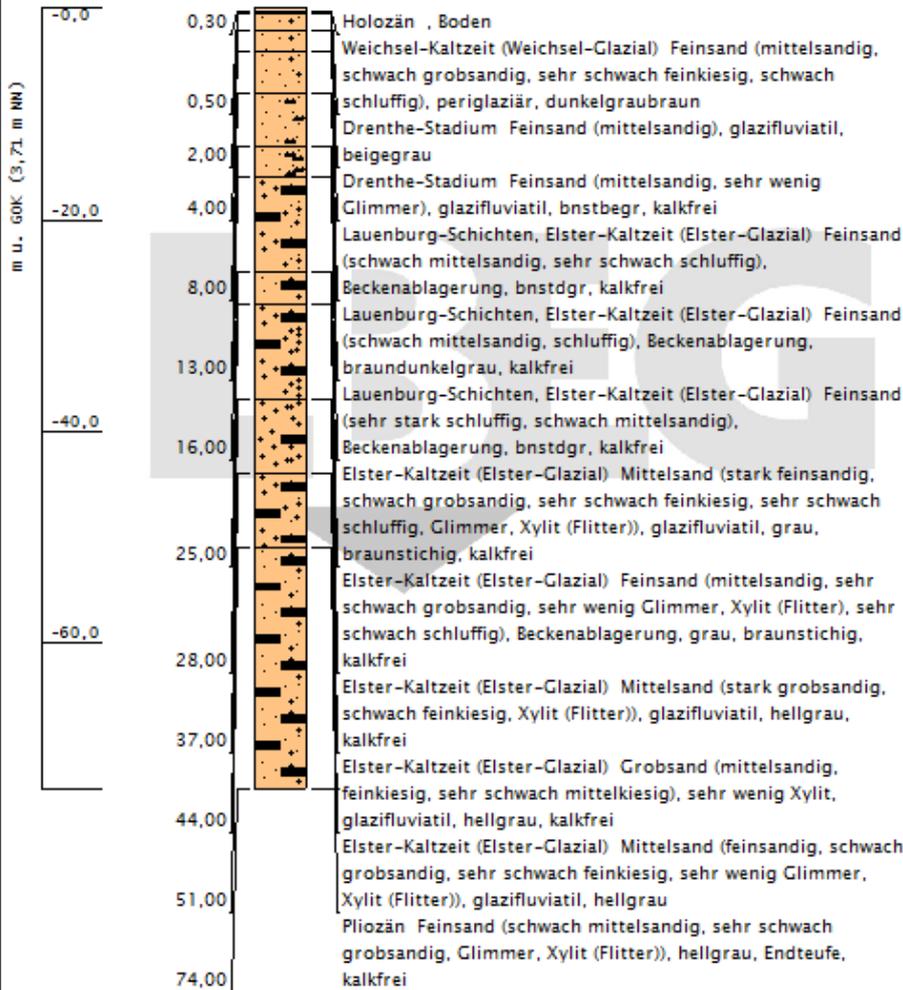
Varel D 37

Ost: 32440832,74	Nord: 5916623,90	Höhe: 3,71 m zu NN
Bohrungszweck: Geologische Aufschlussuntersuchung		
Bohrfirma: NLF - Niedersächsisches Landesamt für Bodenforschung		
Projekt: Drillbohrungen Varel		
Autor: Herrendorf		Bohrzeit: 01.01.2000 bis 01.01.2000
TK25: 2614	Archivfachbereich: GE	Archivnummer: 55
Archiv-Nr.:		Aufschlusskurzbez.: D37
Ortsbezeichnung:		
Landkreis: Friesland		Gemeinde: Varel
