Fahrradparkhaus am Bahnhof

Stadt Varel

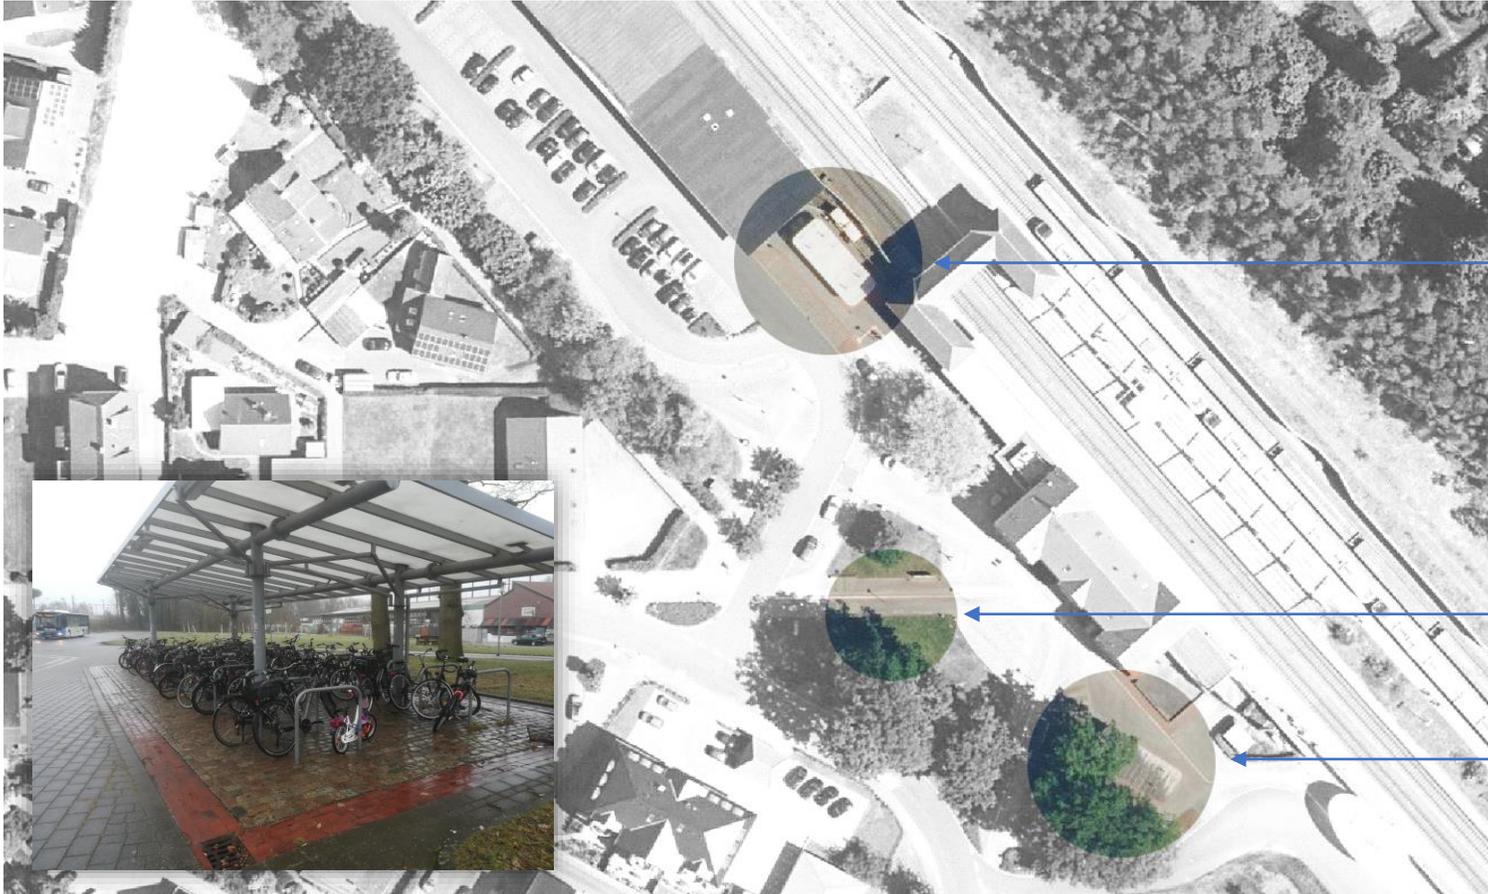
Vorhandene Abstellplätze für Fahrräder

Aktuell sind insgesamt **65** Fahrradabstellbügel auf dem Bahnhofsgelände vorhanden. Diese verteilen sich auf drei Standorte und sind ausreichend für maximal **130** Fahrräder. Es sind jedoch nur zwei Standorte überdacht.

22 Bügel = ca. 44 Fahrräder
(überdacht)

15 Bügel = ca. 30 Fahrräder
(nicht überdacht)

28 Bügel = ca. 56 Fahrräder
(überdacht)

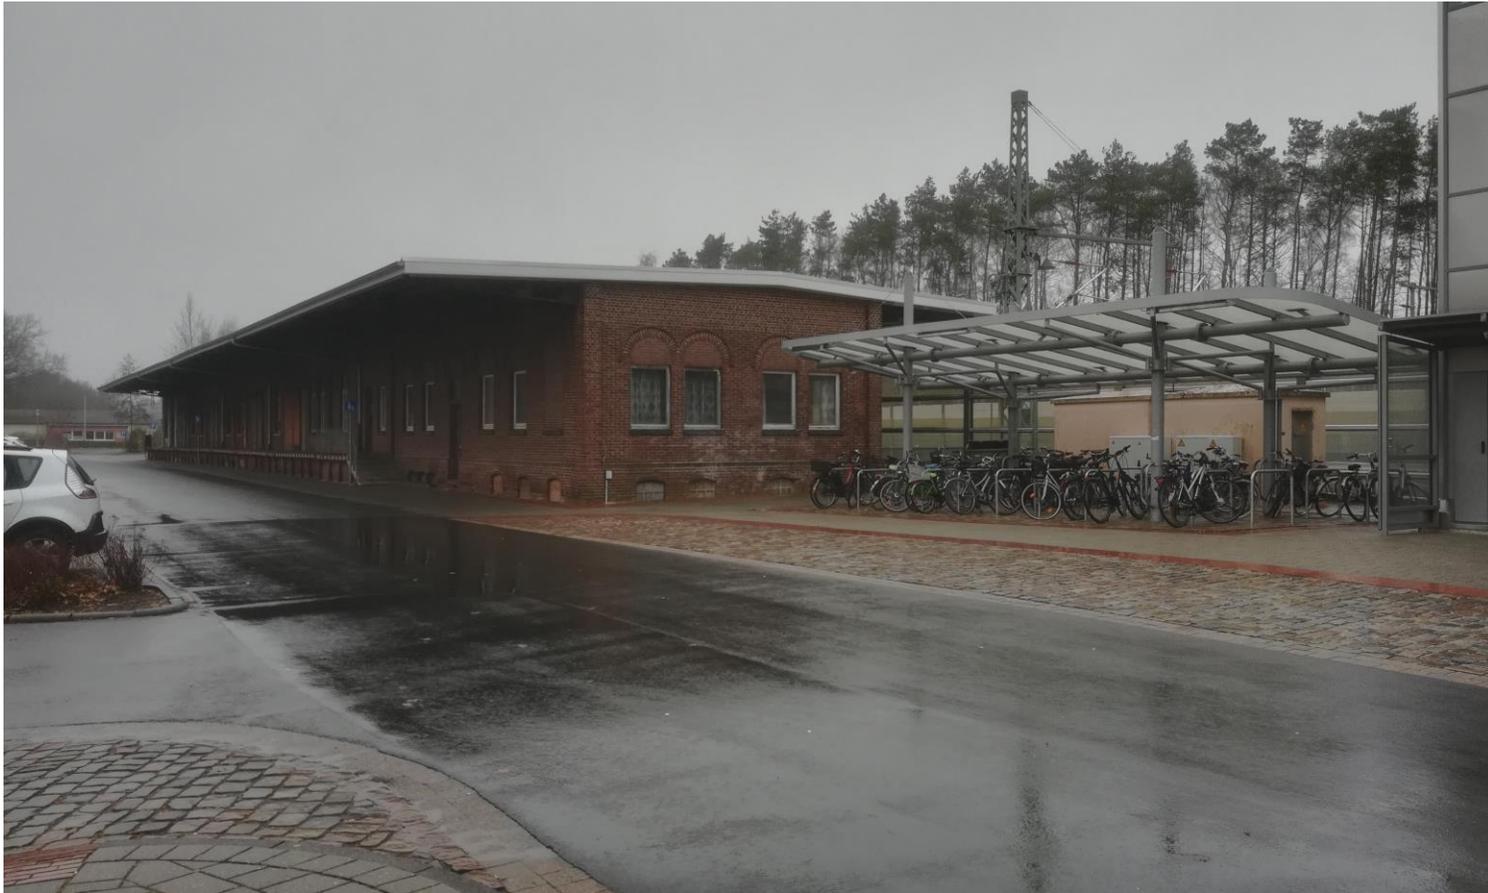
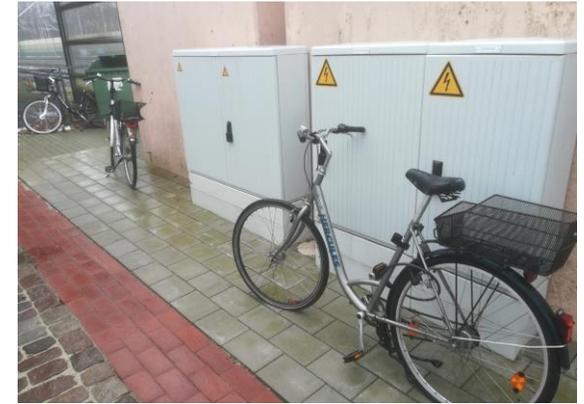
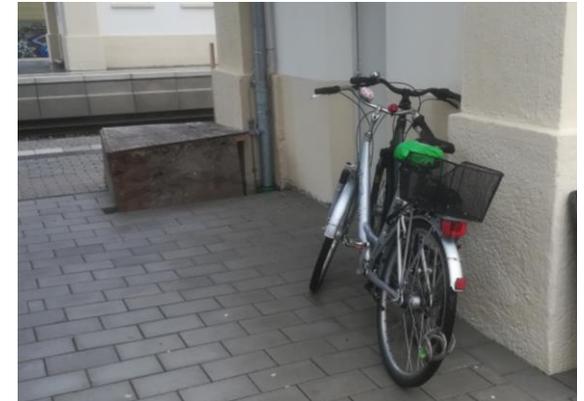
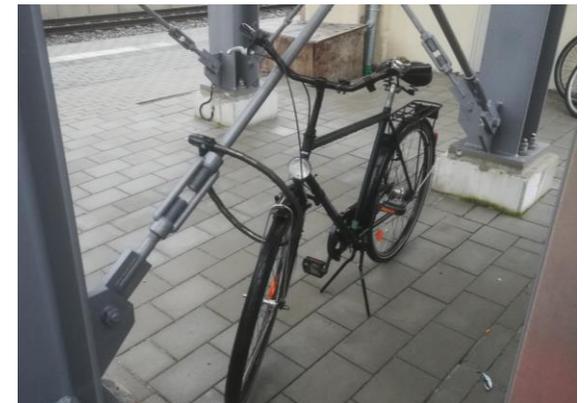
Vorplatz:

Die Ansicht wird von der Fahrradabstellanlage dominiert. Wild abgestellte, zum Teil beschädigte Fahrräder sind vorhanden.

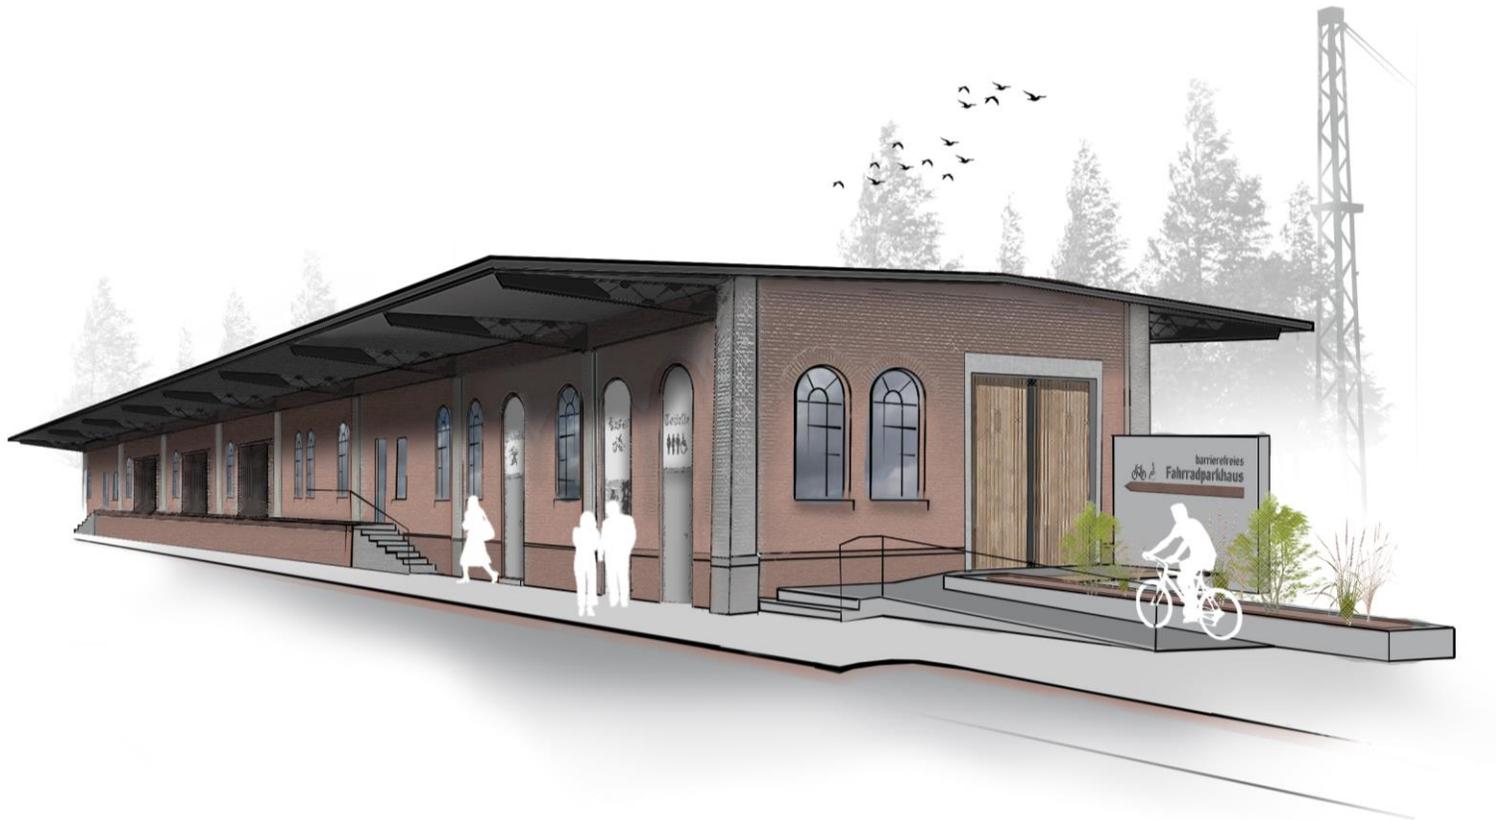
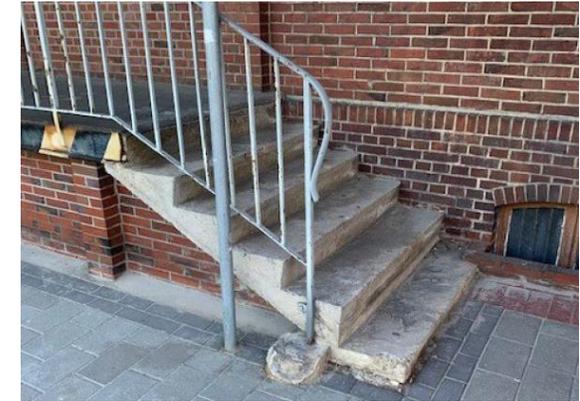
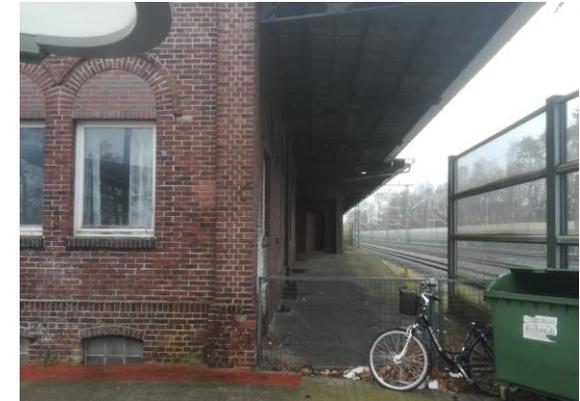
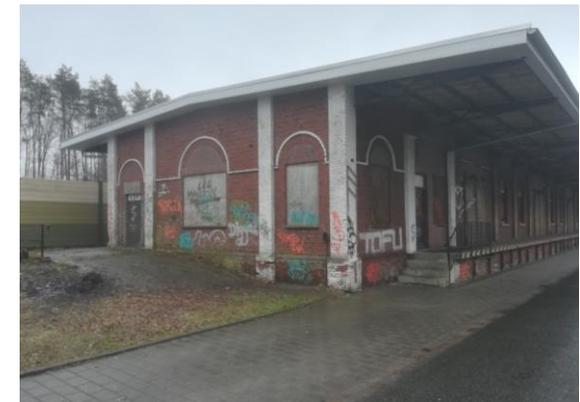
Vorplatz: Rampe

Um ein leichteres Be- und Entladen der Güter zu ermöglichen, wurde das Niveau des Fußbodens etwa **1m** über dem Geländeneiveau gebaut. Dies erschwert jedoch nun die Zugänglichkeit. Um einen barrierefreien Zugang zu ermöglichen, muss eine Rampe mit einer maximalen Steigung von **6%** errichtet werden.

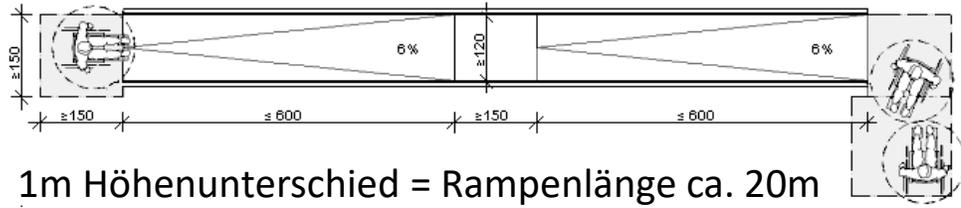
1m Höhenunterschied = Rampenlänge ca. 20m

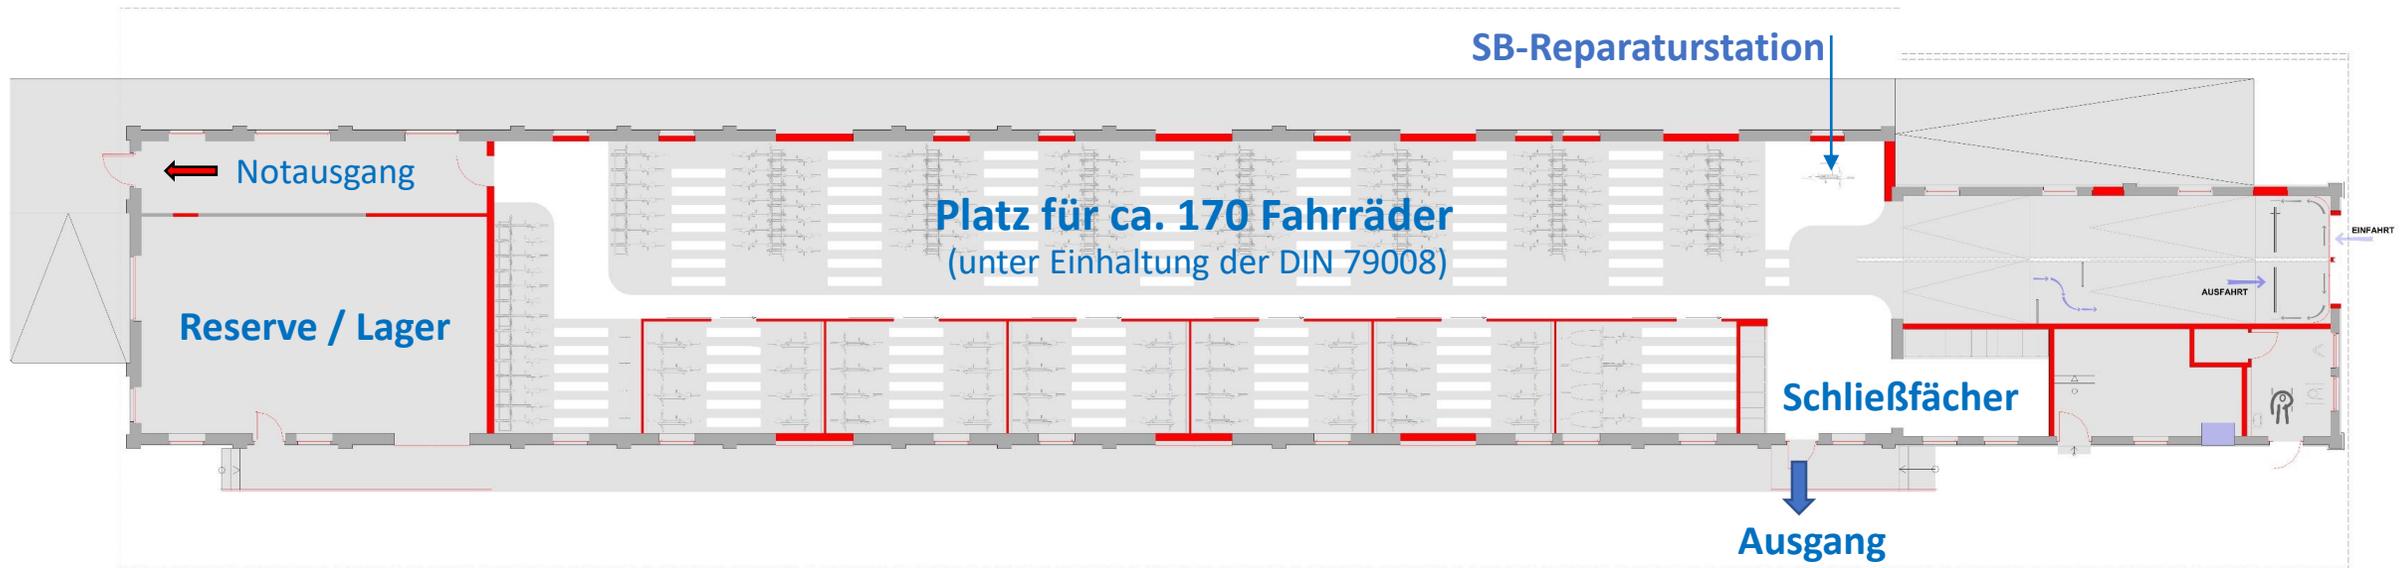
Übersicht

Das Fahrradparkhaus bietet unter Einhaltung der Vorgaben der **DIN 79008** und nach aktuellem Planstand etwa **170** Fahrrädern Platz. Zusätzlich ist eine SB-Reparaturstation vorgesehen um einfache Reparaturen vor Ort selbst durchführen zu können. Die Schließfächer im Ein- / Ausgangsbereich sollen neben Stauraum für z.B. Schutzkleidung auch eine zusätzliche Lademöglichkeit für abnehmbare Accus bieten.

119 x Fahrräder

40 x E-Bikes / Pedelec / Elektrofahrrad

(incl. entsprechender Lademöglichkeit)

4 x Sonderfahrrad

4 x Fahrradanhänger etc.

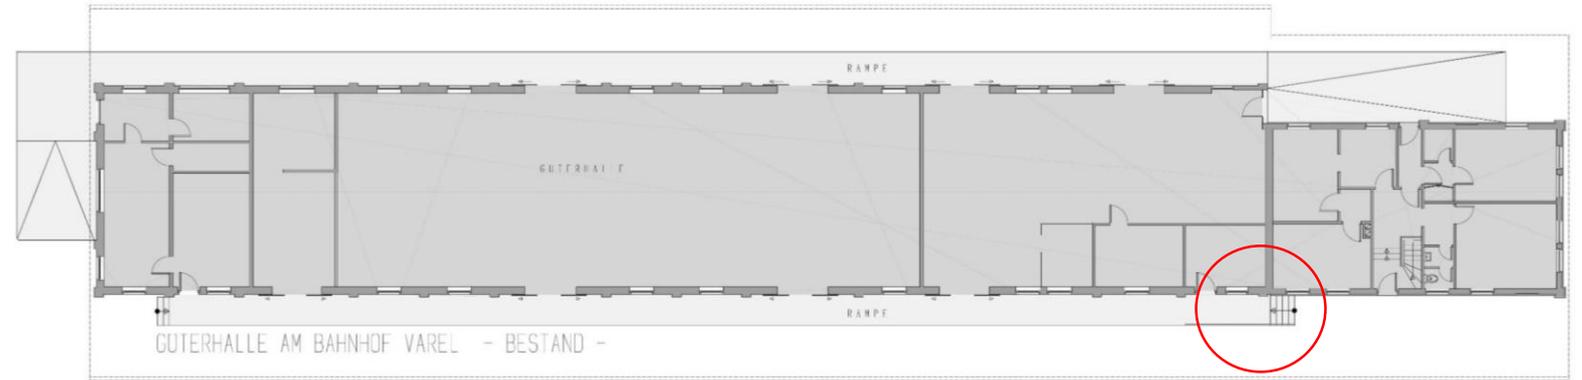
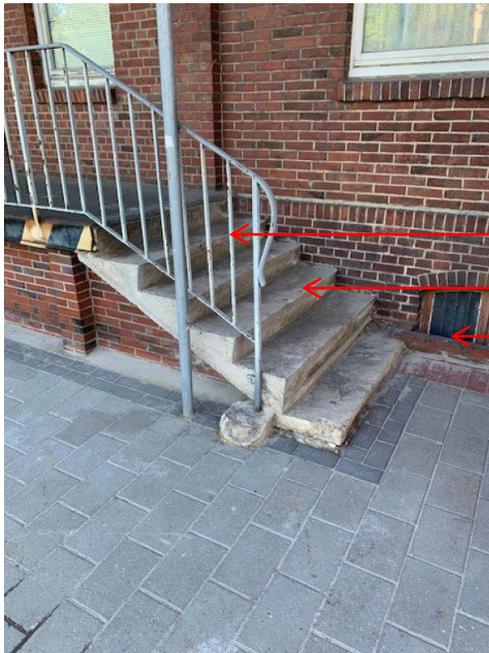
Sanierung:

Im Zuge der Umbauarbeiten erfolgt eine umfangreiche Sanierung der vorhandenen Bausubstanz. Da das Gebäude über einen langen Zeitraum nicht genutzt bzw. lediglich als Lagerfläche diente, hat sich ein erheblicher Sanierungstau aufgebaut der durch Vandalismus noch verstärkt wurde.

- ← Geländer verbogen / korrodiert
- ← Stufen ohne Belag
- ← Kellerfenster sanieren

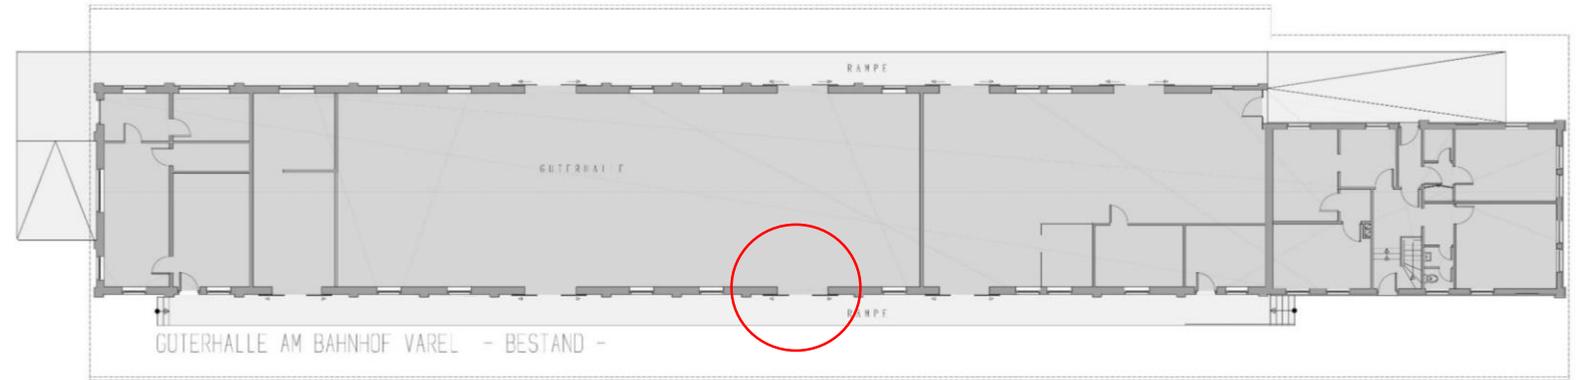
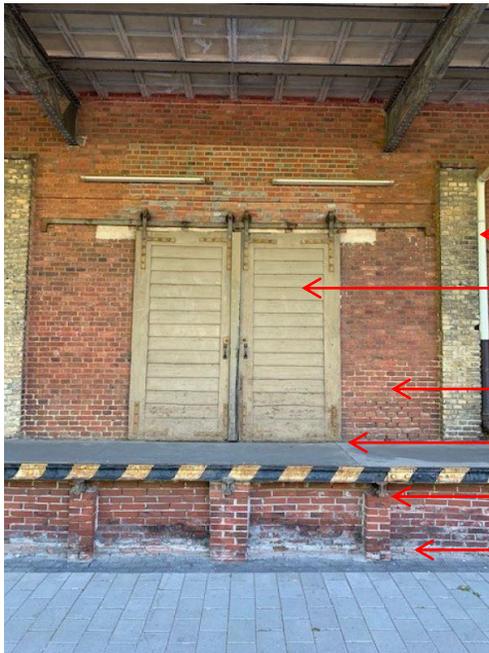
Sanierung:

Im Zuge der Umbauarbeiten erfolgt eine umfangreiche Sanierung der vorhandenen Bausubstanz. Da das Gebäude über einen langen Zeitraum nicht genutzt bzw. lediglich als Lagerfläche diente, hat sich ein erheblicher Sanierungstau aufgebaut der durch Vandalismus noch verstärkt wurde.

- ← Fallrohr korrodiert / defekt
- ← Tor sanieren
- ← Auswaschungen (neu verfugen)
- ← Laufweg aufgebrochen
- ← Träger korrodiert
- ← Ausblühungen

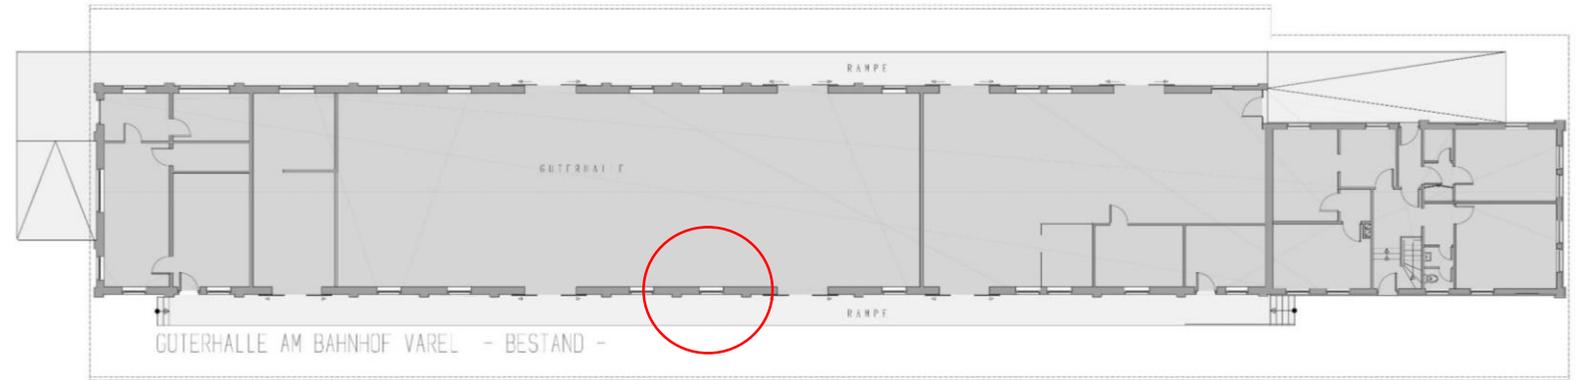
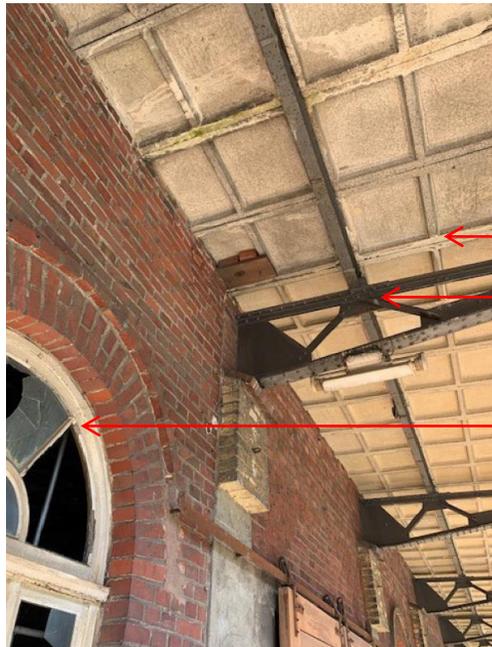
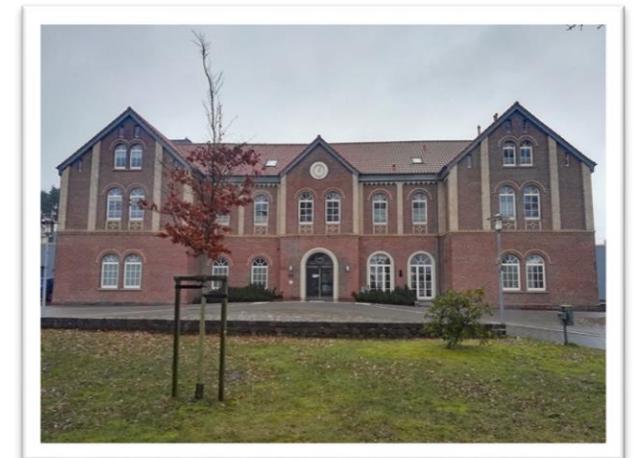
Sanierung:

Im Zuge der Umbauarbeiten erfolgt eine umfangreiche Sanierung der vorhandenen Bausubstanz. Da das Gebäude über einen langen Zeitraum nicht genutzt bzw. lediglich als Lagerfläche diente, hat sich ein erheblicher Sanierungstau aufgebaut der durch Vandalismus noch verstärkt wurde.

← Unteransicht Dachüberstand sanieren

← Tragwerk (Stahlträger) neu beschichten

← Fenster u. Türen Sanieren

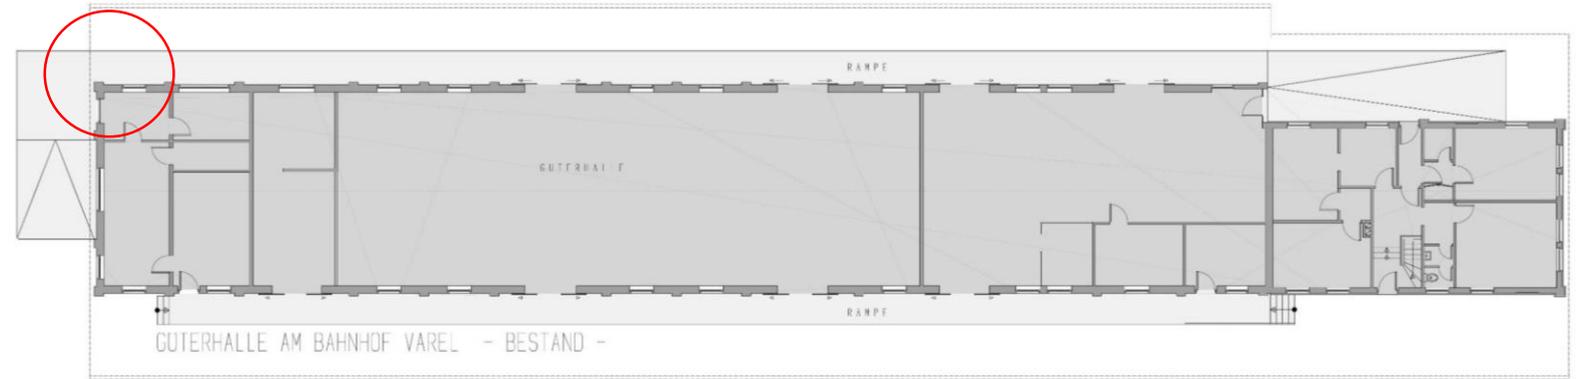
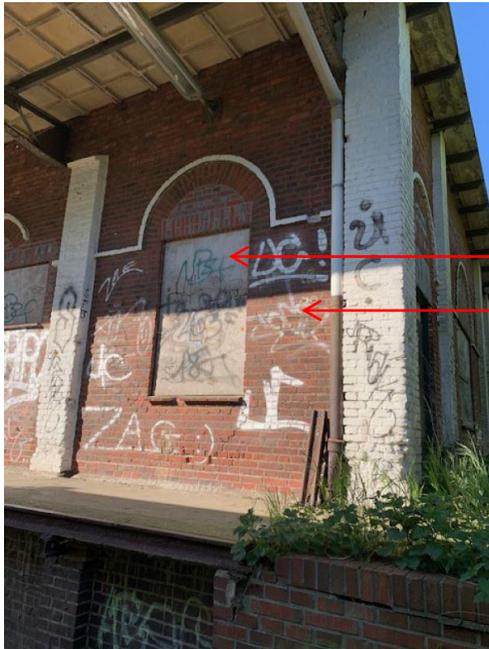
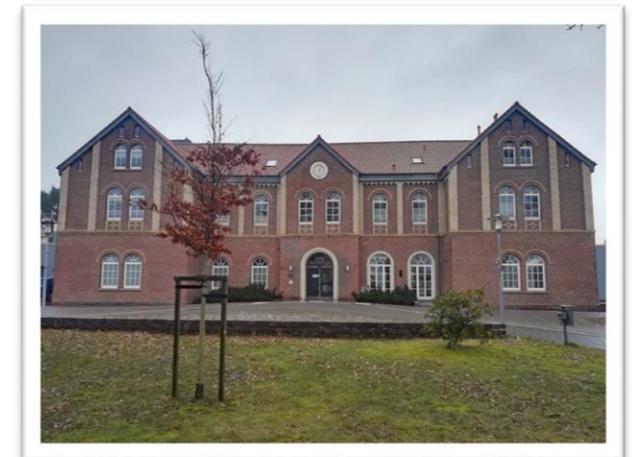
Sanierung:

Im Zuge der Umbauarbeiten erfolgt eine umfangreiche Sanierung der vorhandenen Bausubstanz. Da das Gebäude über einen langen Zeitraum nicht genutzt bzw. lediglich als Lagerfläche diente, hat sich ein erheblicher Sanierungstau aufgebaut der durch Vandalismus noch verstärkt wurde.

Fensteröffnungen wiederherstellen
Fassade Reinigen
