Radverkehrskonzept Varel Anlagenband Handlungsempfehlungen

Anlage 4.3 Tabelle Handlungsempfehlungen

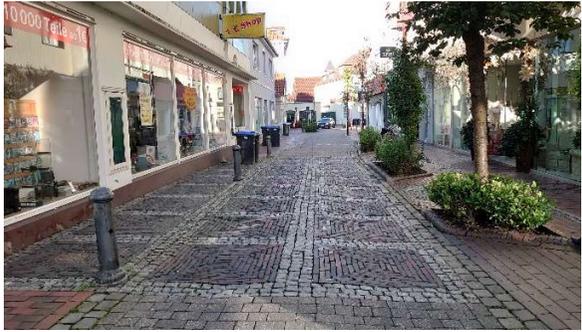
Nr.	Bereich	Mangel	Maßnahme	Fotos	P	K	Baulast
1	<p>Neue Str. / Obernstr. / Neumühlenstr.</p> <p>B 437 bis Nebbsallee</p>	<p>Fahrbahn für Begegnungsverkehr Kfz- Rad zu schmal bei gleichzeitigem Par- ken</p> <p>Geschwindigkeiten Kfz vor allem im Kurvenbereich Obernstr. zu hoch, Tempo-20-Zone nicht gut erkennbar (Beschilderung)</p> <p>Kfz nutzen Verkehrsraum potenziell entgegenkommender Fahrräder, in- dem sie mittig des Fahrstreifens (auch bei Gegenverkehr) fahren</p> <p>Kurvenradien für Begegnungsverkehr zu eng und durch engstehende Poller begrenzt</p>	<p>Neue Str.:</p> <p>Schild Tempo-20 Zone sichtbarer anlegen (z.B. beidseitig und auf Augenhöhe mit Rohr- ahmen)</p> <p>Ggf. Torsituation umgestalten, damit Radfah- rende besser in den Verkehrsraum der Neuen Str. einfahren können („Einfädelseifen“)</p> <p>Wechselseitiges oder einseitiges Parken, frei- werdenden Raum der Erweiterung der Radab- stellanlagen und / oder Straßenraumbegrü- nung zugutekommen lassen</p> <p>Abmarkieren eines Verkehrsraumes entge- genkommender Radfahrer als unterbrochener Schmalstrich (verkehrsbehördlich prüfen)</p> <p>Entfernen der Stellplätze unmittelbar vor dem Kurvenbereich Obernstr. (aktuell Lieferzone) zur Verbesserung der Sicht</p> <p>Neumühlenstr.:</p> <p>Überplanung und Neuaufteilung der Flächen</p> <p>oder</p> <p>sperren für Kfz, oder Umkehrung der Ein- bahnstr. in dem Abschnitt als Modalfilter, um die Kfz-Belastungen und damit die Begeg- nungsfälle Kfz – Rad zu minimieren</p>

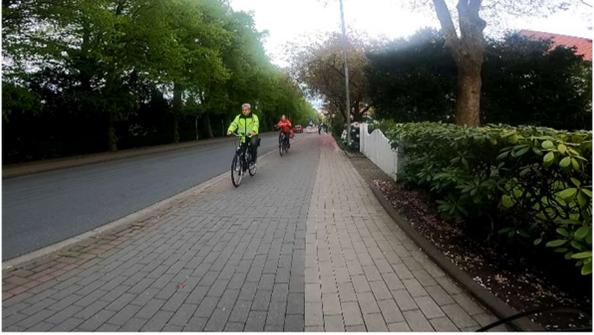
Nr.	Bereich	Mangel	Maßnahme	Fotos	P	K	Baulast
2	<p>Neue Str. / Oldenburger Str.</p> <p>Tweehörnweg bis B 437</p>	<p>Führung auf der Fahrbahn durch Gestaltung nicht ersichtlich</p> <p>Enge Überholabstände von Kfz beim Überholen Radfahrender auf der Fahrbahn (Beobachtung während Befahrung)</p> <p>Konflikte Kfz / Rad beim Überholen auf der Fahrbahn parkender Kfz</p> <p>Gehweg stadteinwärts deutlich zu schmal und nur mit Schrittgeschwindigkeit befahrbar</p> <p>Radfahrende nutzen die westliche Nebenanlage in beiden Fahrtrichtungen</p>	<p>Vorzugsvariante:</p> <p>Verbreitern der Nebenanlage stadteinwärts, sodass die verbleibende Fahrbahnbreite etwa 6,00 m – 6,50 m beträgt (Zugewinn für die Nebenanlage: ca. 1,00 m – 1,50 m), getrennten Geh- und Radweg einrichten, Gehwegüberfahrten an den Grundstückszufahrten ausbilden</p> <p>Alternativ:</p> <p>Markieren eines überbreiten Radschutzstreifens oder Radfahrstreifens (1,85 m Breite) in Richtung Zentrum mit baulich geschützter Überleitung von der Nebenanlage ab Tweehörnweg auf die Fahrbahn</p> <p>Ab Bleichenpfad Richtung B 437 ist die Fortführung der Radverkehrsanlage aus Platzgründen nicht möglich. Mit einem Radfahr- oder Radschutzstreifen befinden sich Radfahrende aber bereits auf der Fahrbahn und können im Mischverkehr die Engstelle durchfahren. Anschließend sollte eine Überleitung auf die rechte Nebenanlage hergerichtet werden.</p>	<p><i>Systemskizze möglicher einseitiger überbreiter Radschutzstreifen:</i></p>

<p><i>Radverkehr auf der falschen Seite:</i></p>

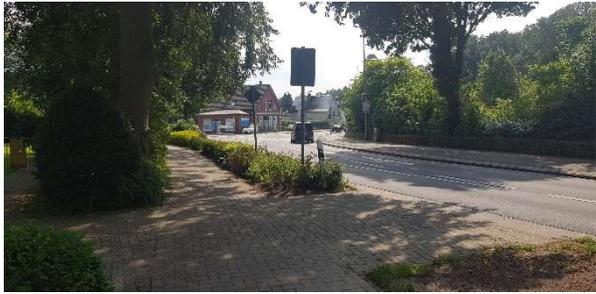
Nr.	Bereich	Mangel	Maßnahme	Fotos	P	K	Baulast
3	Oldenburger Str. Büppeler Weg bis Tweehörnweg	Nebenanlage Richtung Zentrum deutlich zu schmal (Gehweg + Radfahrer frei in Fahrtrichtung) Nebenanlage nur mit Schrittgeschwindigkeit befahrbar	Nebenanlage stadteinwärts zu Lasten des Grünbeets verbreitern und getrennten Geh- und Radweg einrichten

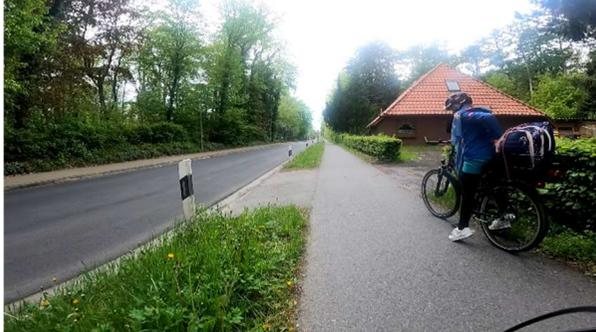
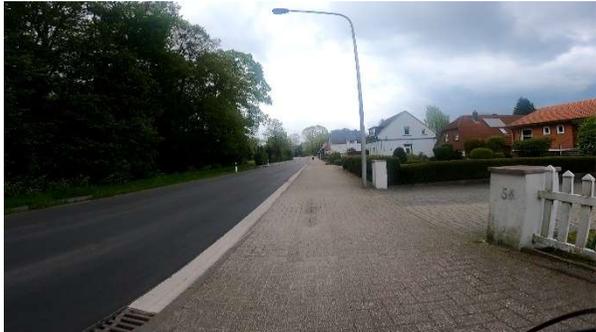
1	2	NLSiBV
4	Oldenburger Str. Büppeler Weg bis Kaffeehauskreisel	Nebenanlage in Richtung Kaffeehauskreisel deutlich zu schmal Nebenanlage in Richtung Varel in schadhaftem Zustand und zu schmal Nebenanlagen nur mit Schrittgeschwindigkeit befahrbar	Nebenanlage in Richtung Kaffeehauskreisel verbreitern, getrennten Geh- und Radweg einrichten Nebenanlage in Richtung Varel sanieren, wenn möglich verbreitern, Gehwegüberfahrten an den Grundstückszufahrten ausbilden, getrennten Geh- und Radweg einrichten Klare Ausweisung der Radführung Richtung Zentrum ab Kaffeehauskreisel, ggf. Zweirichtungsräderverkehr zwischen Kreisel und Waldzugang

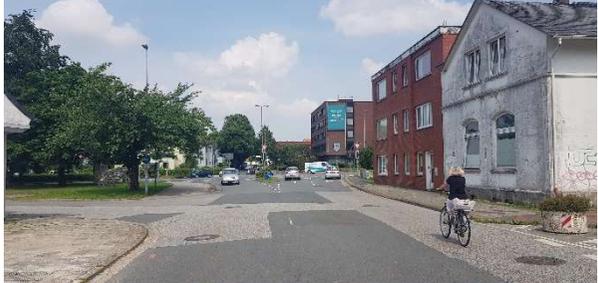
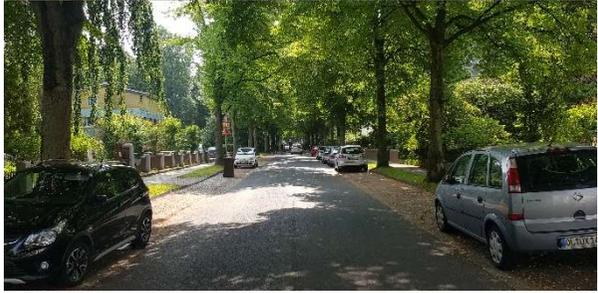
<p><i>Windallee: Strecke + Einmündungsbereich B 437</i></p>

Nr.	Bereich	Mangel	Maßnahme	Fotos	P	K	Baulast
9	Windallee südlich B 437	<p>Geschwindigkeiten Kfz relativ hoch, fehlende Abschnittsbildung</p> <p>Parkstreifen zu schmal: Fahrzeuge stehen teilweise auf der Fahrbahn</p> <p>Enge Überholabstände, vor allem wenn Radfahrende zwischen parkenden Fahrzeugen überholt werden</p> <p>Radfahrende fahren sehr weit rechts, teilweise auf dem Parkstreifen / Fußweg</p> <p>Sich entgegenkommende Kfz nutzen den Parkstreifen, wenn dieser nicht belegt ist, um einander auszuweichen</p> <p>Überleitung Richtung B 437 und nördliche Windallee mangelhaft</p>	<p>Fördern der Windallee als Alternativroute zur Oldenburger Str. in Verlängerung mit der Achse Vareler Wald und der Lohstr.</p> <p>Perspektivisch: Einrichtung einer Fahrradstraße prüfen, Modalfilter prüfen, Zählungen durchführen</p> <p>Überleitung zur Radverkehrsführung der B 437 verbessern, möglichst auf eigener Infrastruktur (geschützten oder markierten Radfahrstreifen prüfen, siehe Systemskizze)</p> <p>Parken nur noch einseitig und Realisierung einer Abschnittsbildung</p> <p>Platzgestaltung Lohstr. / Windallee / Waldstr. / Waldeingang denkbar</p> <p><i>Systemskizze mögliche Fahrradstraße + alternierendes Parken in der Windallee:</i></p>

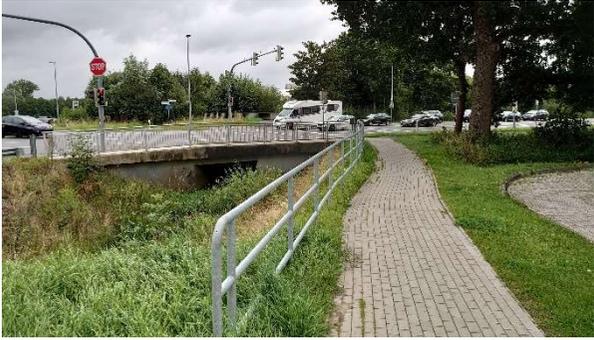
Nr.	Bereich	Mangel	Maßnahme	Fotos	P	K	Baulast
11	Hans-Schütte-Str. zwischen B 437 und Gertrud-Barthel-Str.	Netzlücke für den Radverkehr Nebenanlage (Gehweg) zu schmal, um sie zukünftig als einseitigen Rad- weg und im Zweirichtungsverkehr frei- zugeben	Nebenanlage verbreitern und in beiden Rich- tungen für den Radverkehr freigeben (mindestens 2,50 m für den Radweg + Flächen für den Gehweg)

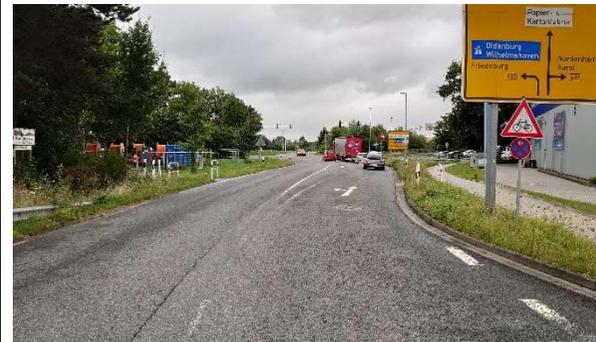
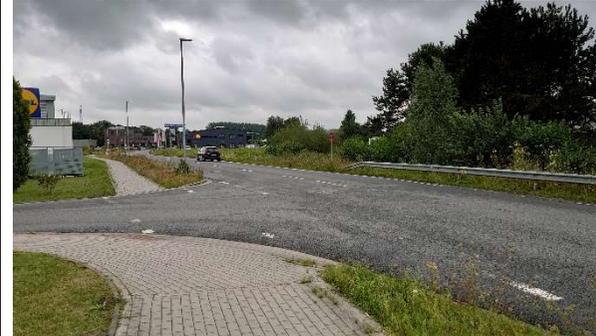
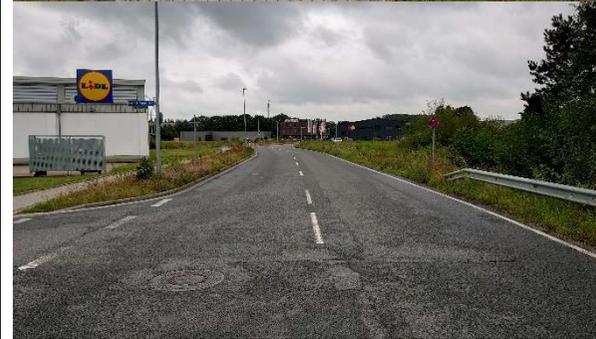
Nr.	Bereich	Mangel	Maßnahme	Fotos	P	K	Baulast
12	Hans-Schütte-Str. zwischen Rudolf-Winicker-Str. und Gertrud-Barthel-Str.	<p>Netzlücke in Verlängerung der Achse bis zur B 437 (Maßnahme Nr. 11)</p> <p>Radverkehr findet (illegaler Weise) auf der einseitigen zu schmalen Nebenanlage (Gehweg) im Zweirichtungsverkehr statt</p> <p>Die Radverkehrsführung auf der Fahrbahn im Mischverkehr sollte vor dem Hintergrund der Verkehrsbelastungen sowie der realen gefahren Geschwindigkeiten geprüft werden (Belastungsbereich 1 liegt noch knapp vor) – Radfahren auf der Fahrbahn wird jedoch nicht akzeptiert</p>	<p>Verbreitern der vorhandenen und Bau einer weiteren Nebenanlage, die für Radfahrende in Fahrtrichtung (nicht benutzungspflichtig) freigegeben werden können</p> <p>Alternativ, falls obige Maßnahme nicht kurzfristig möglich ist:</p> <p>Radschutzstreifen ab dem Knotenpunkt Hans-Schütte-Str. / Gertrud-Barthel Str. markieren (möglicher Querschnitt: jeweils 1,50 m Radschutzstreifen, 5,00 m Kernfahrbahn)</p> <p>Querungshilfe im Bereich der vorhandenen Querung in Richtung Gewerbestr. ausbauen und möglichst verbreitern (leichter Fahrbahnverschwenk Richtung Westen für Verbreiterung erforderlich), um Radschutzstreifen im weiteren Verlauf zu erreichen</p> <p>Alternativ: vorhandene LSA einbeziehen, um Radschutzstreifen auf der gegenüberliegenden Seite zu erreichen (Wartezeiten jedoch tendenziell höher und Akzeptanz des</p>

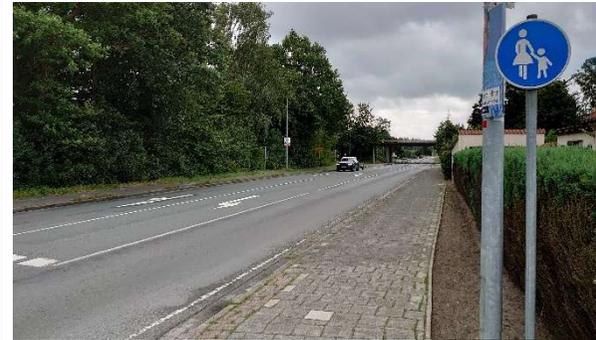
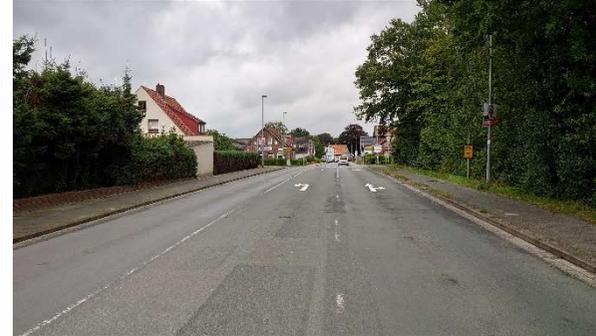
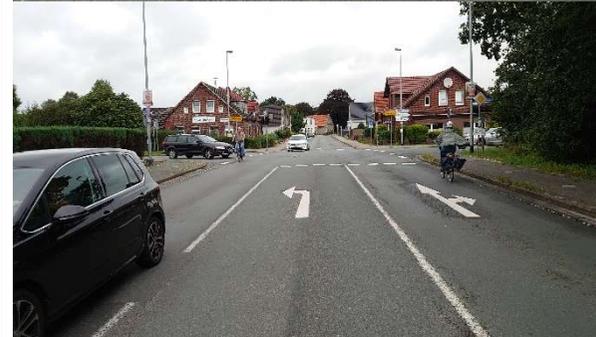
Nr.	Bereich	Mangel	Maßnahme	Fotos	P	K	Baulast
15	<p>Zum Jadebusen</p> <p>zwischen Torhegenhausstr. und Gewerbestr., inklusive der beiden Knotenpunkte mit der B 437</p>	<p>Fehlende Radverkehrsanlage</p> <p>Die Radverkehrsführung auf der Fahrbahn im Mischverkehr sollte vor dem Hintergrund der Verkehrsbelastungen aufgelöst werden (oberer Belastungsbereich 2 bei vorhandenen Tempo 50 und ca. 770 Kfz/h) und eine alternative Führung geprüft werden</p>	<p>Sofortmaßnahme: Tempo 30 prüfen</p> <p>Radfahrstreifen anlegen (Entfall der Abbiegestreifen in die Torhegenhausstr. sowie im Bereich der Rampe zugunsten der Radverkehrsführung (siehe Skizze unten))</p> <p>Im Frühsommer 2021 wurden die Abbiegestreifen bereits im Zuge einer Baumaßnahme für einige Wochen gesperrt. Die Leistungsfähigkeiten bzw. der Verkehrsfluss stellten sich auf Basis von vereinzelten Beobachtungen als gut dar. Im Zweifel könnte erwogen werden, diese Maßnahme im Rahmen eines Verkehrsversuches mit Hilfe von Fahrbahnschwellen oder gelber Markierung für einen Zeitraum von beispielsweise einem Jahr zu realisieren und anschließend abzuwägen, ob die Maßnahme dauerhaft umgesetzt werden soll</p> <p>Fahrradpiktogramme markieren, falls die Abbiegestreifen auf die B 437 nicht entfallen können. Der Linksabbiegestreifen in die Torhegenhausstr. kann in jedem Fall entfallen und der Radverkehrsführung zugeschlagen werden</p>

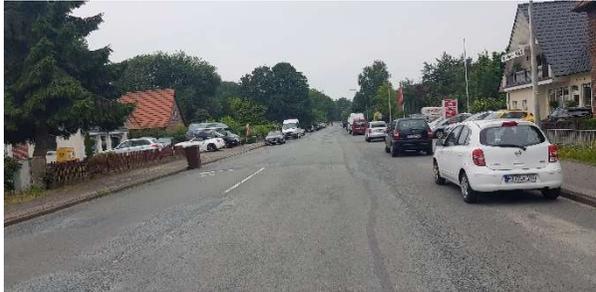
Nr.	Bereich	Mangel	Maßnahme	Fotos	P	K	Baulast
16	Torhegenhausstr. westlich Zum Jadebusen	Sehr weiter Verkehrsraum, durch abgestellte Kfz dominiert Alte Markierungen, Pfeile und Haltlinien ohne Relevanz, welche den Straßenraum weiträumig und unstrukturiert erscheinen lassen	Einrichtung einer Fahrradstraße prüfen Detailplanung notwendig, welche insbesondere das Parken, die Abschnittsbildung des Straßenraumes sowie die Erkennbarkeit der Fahrradstraße als solche berücksichtigt <i>Beispiel zum Umgang mit Parken in einer Fahrradstraße in Schweinfurt:</i>

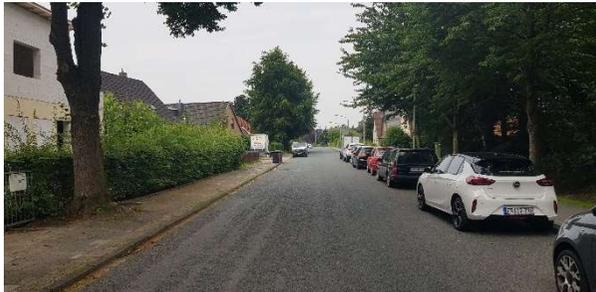
2	2	2 Stadt Varel NL StBV (eventuell Baulastträgerin aufgrund der Funktion als ersatzweise Radverkehrsführung zur B 437)
17	Torhegenhausstr. östlich Zum Jadebusen	Konflikte zwischen ruhendem Kfz-Verkehr und Radverkehr bei gleichzeitig auftretendem Gegenverkehr (Sicherheitsabstände)	Einrichtung einer Fahrradstraße prüfen Detailplanung notwendig, welche insbesondere das Parken, die Abschnittsbildung des Straßenraumes sowie die Erkennbarkeit der Fahrradstraße als solche berücksichtigt

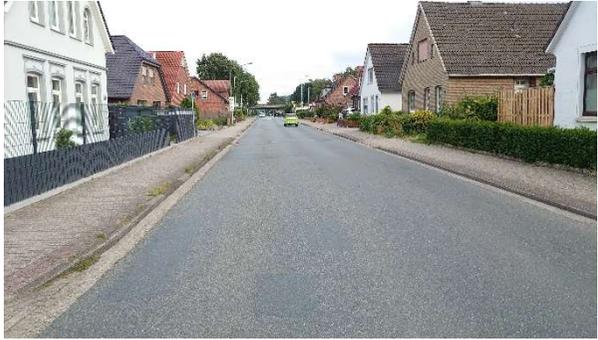
Nr.	Bereich	Mangel	Maßnahme	Fotos	P	K	Baulast
18	Zum Jadebusen nördlich Torhegenhausstr. bis Dangaster Str.	<p>Nebenanlagen in sanierungsbedürftigem Zustand und zu schmal (Gehweg + Radfahrer frei in Fahrtrichtung ist grundsätzlich die richtige Führungsform (Belastungsbereich 2))</p> <p>Nebenanlagen nur mit Schrittgeschwindigkeit befahrbar</p> <p>Parkende Fahrzeuge auf der Fahrbahn stören den Verkehrsfluss für den Radverkehr und Kfz</p> <p>Konflikte im Zuge von Überholvorgängen zwischen (ruhemdem und fließendem) Kfz-Verkehr mit dem Radverkehr auf der Fahrbahn</p>	<p>Verbreitern der Nebenanlagen, sodass die zukünftige Fahrbahnbreite 6,00 m beträgt (aktuell: 7,00 m) und nicht benutzungspflichtige getrennte Geh- und Radwege einrichten</p> <p>Halten und Parken auf der Fahrbahn untersagen oder bereichsweise reglementieren / sichern</p> <p>Fahrradpiktogramme auf der Fahrbahn markieren</p> <p>Kurzfristig: Alternativ zur Verbreiterung der Nebenanlagen, falls ein Umbau kurzfristig nicht möglich ist: Radschutzstreifen (nicht benutzungspflichtig) mit reduzierter Breite (kein Parken möglich); Gehweg + Radfahrer frei sollte dann aufgrund der reduzierten Breite des Radschutzstreifens weiterhin in Fahrtrichtung möglich sein</p> <p>Tempo 30 und Parken reduzieren, wenn keine Radschutzstreifen umgesetzt werden sollen und keine Verbreiterung der Nebenanlagen möglich ist</p>

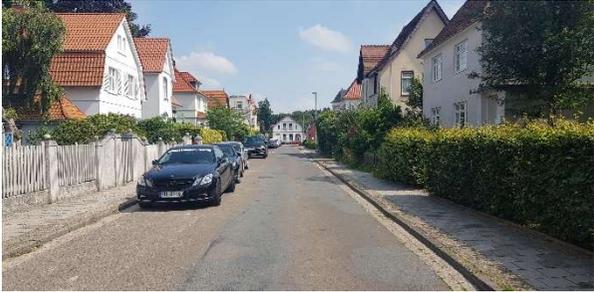
2	3	Stadt Varel
24	Lohstr.	Behinderung des Verkehrsflusses durch parkende Kfz Konflikte im Zuge von Überholungen parkender Fahrzeuge zwischen (ru- hendem und fließendem) Kfz-Verkehr mit dem Radverkehr auf der Fahrbahn	Parken unterbinden und notfalls nur bereichs- weise zulassen Im Zusammenhang mit der vorgeschlagenen Gestaltung der Windallee als Fahrradstraße (Maßnahme 9) ist diese Maßnahme wichtig, um die Route konsistent zu optimieren: Die Lohstr. kann als Zubringerachse für den Rad- verkehr auf die Windallee dienen

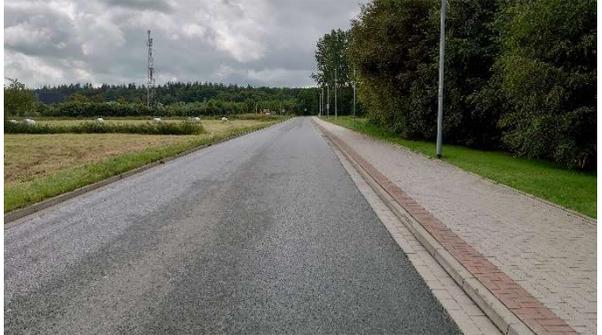
Nr.	Bereich	Mangel	Maßnahme	Fotos	P	K	Baulast
25	Karl-Nieraad-Str. / Waldstr.	Radverkehr findet überwiegend auf der einseitigen Nebenanlage statt, welche nur als Gehweg freigegeben ist	Fahrradpiktogramme auf der Fahrbahn markieren

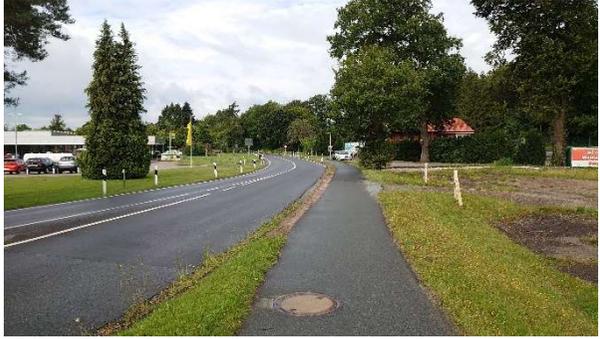
Nr.	Bereich	Mangel	Maßnahme	Fotos	P	K	Baulast
27	Am Tennisplatz / Sumpfweg	Nebenanlage zu schmal Nebenanlage teilweise in schlechtem baulichen Zustand	Nebenanlage sanieren und auf mindestens 2,50 m verbreitern

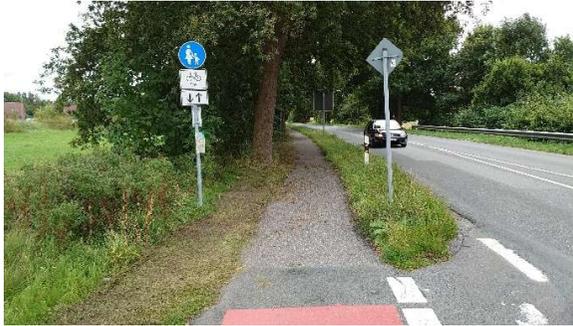
Nr.	Bereich	Mangel	Maßnahme	Fotos	P	K	Baulast
36	Wilhelmshavener Str. zwischen B 437 und Großer Winkelsheider Moorweg	Nebenanlage für die Freigabe für den Radverkehr sowie der Zweirichtungsfreigabe deutlich zu schmal (Gehweg + Radfahrer frei) Nebenanlage nur mit Schrittgeschwindigkeit befahrbar Geschwindigkeiten geschätzt deutlich höher als 50 km/h	Nebenanlage auf mindestens 2,50 m verbreitern und Einrichtung Radwegbenutzungspflicht prüfen

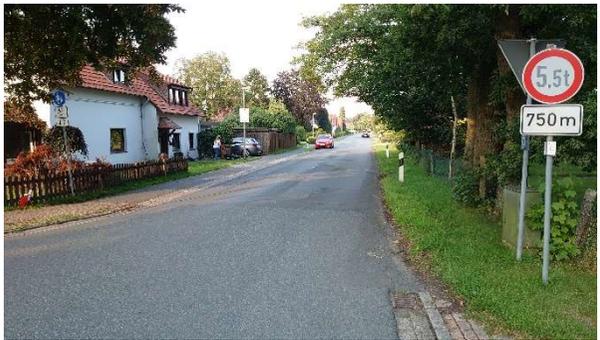
Nr.	Bereich	Mangel	Maßnahme	Fotos	P	K	Baulast
42	Dangaster Str. Ortseingang Rallenbüschen bis Zum Jadebusen	<p>Nebenanlage deutlich zu schmal für Zweirichtungsverkehr (Gehweg + Radverkehr frei) und schadhaft</p> <p>Nebenanlage nur mit Schrittgeschwindigkeit befahrbar</p> <p>Das zulässige Radfahren auf der Fahrbahn wird durch Radfahrende nicht genutzt als auch durch Kfz-Führende nicht akzeptiert</p>	<p>Radverkehrsführung auf der Fahrbahn, in beiden Fahrtrichtungen (Nebenanlage nur noch als Gehweg freigeben)</p> <p>Tempo 30 prüfen</p> <p>Fahrradpiktogramme markieren</p>

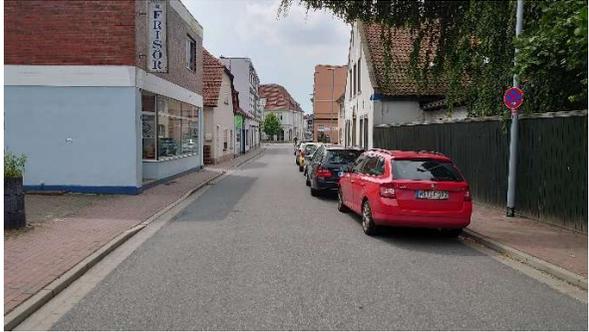
Nr.	Bereich	Mangel	Maßnahme	Fotos	P	K	Baulast
44	Neumühlenstr. Nebbsallee bis Bismarckstr.	<p>Konflikte im Zuge von Überholvorgängen zwischen (ruhemdem und fließendem) Kfz-Verkehr mit dem Radverkehr auf der Fahrbahn</p> <p>Zulässige Höchstgeschwindigkeit (Tempo 50) in Bezug auf die recht enge Straßenführung und dem hohen Parkdruck eher zu hoch</p>	<p>Parken unterbinden und notfalls nur bereichsweise zulassen</p> <p>Tempo 30 prüfen</p> <p>Fahrradpiktogramme auf die Fahrbahn markieren</p> <p>Parkstreifen auf dem Gehweg / Randstreifen (Fahrtrichtung Zentrum in Höhe der Hausnummer 40) nicht mehr freigeben</p>

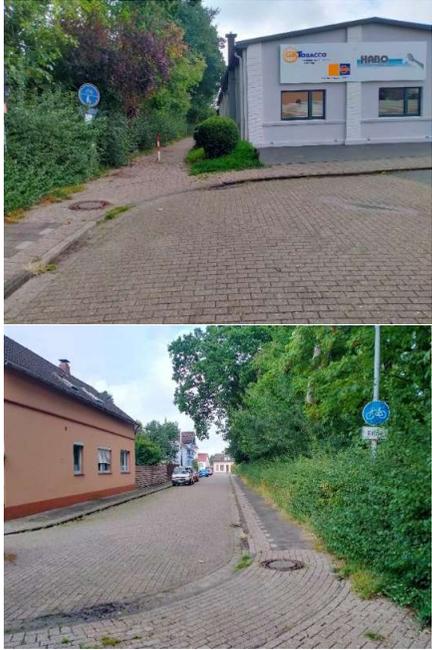
1	1	<p>1</p> <p>Stadt Varel</p>
45	Parallelstr. Parallelstr. Bis Bahnhof	<p>Verbindung für den Radverkehr in der Relation Hafenstr. - Bahnhof</p>	<p>Gemeinsamen Geh- und Radweg Richtung Bahnhof ausbauen / verbreitern, Zugang zum (zukünftigen) Fahrradparken im Güterschuppen berücksichtigen</p>

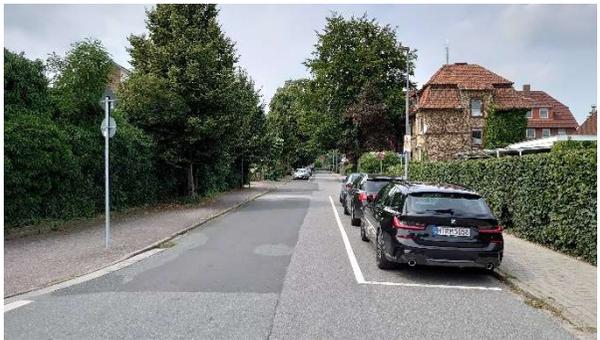
Nr.	Bereich	Mangel	Maßnahme	Fotos	P	K	Baulast
46	Hansastr. / Bismarckstr. Mühlenstr. Bis Bahnhofstr.	Konflikte im Zuge von Überholvorgängen zwischen (ruhemdem und fließendem) Kfz-Verkehr mit dem Radverkehr auf der Fahrbahn Wahrnehmbare Steigung in Fahrtrichtung Mühlenstr. zwischen Bahnhofstr. und Neumühlenstr. (Parkproblematik wirkt sich in dieser Fahrtrichtung verstärkend aus, siehe Foto)	Fahrradpiktogramme markieren Tempo 30 prüfen Parken unterbinden und notfalls nur bereichsweise zulassen, in jedem Fall kein Parken in Fahrtrichtung Mühlenstr. im Bereich der Steigung zulassen

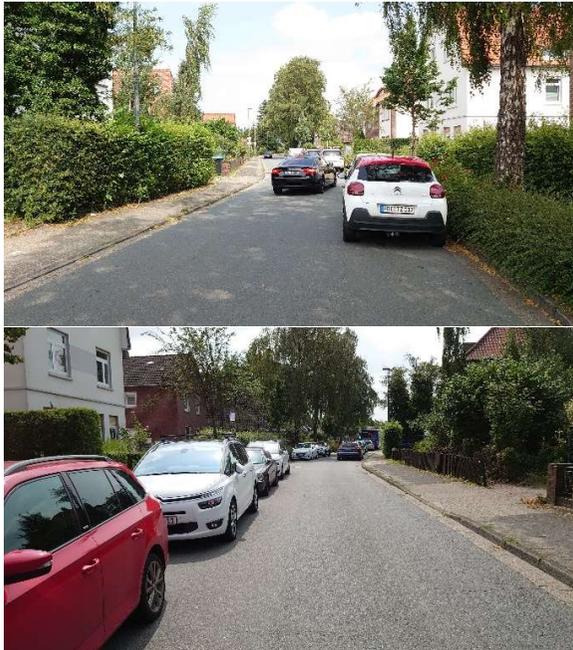
1	1	1 Stadt Varel
47	Friedrich-Ebert-Str. Bahnhofstr. bis Arngaster Str.	Konflikte im Zuge von Überholvorgängen zwischen (ruhemdem und fließendem) Kfz-Verkehr mit dem Radverkehr auf der Fahrbahn	Fahrradpiktogramme markieren Tempo 30 prüfen Parken unterbinden, notfalls nur bereichsweise zulassen

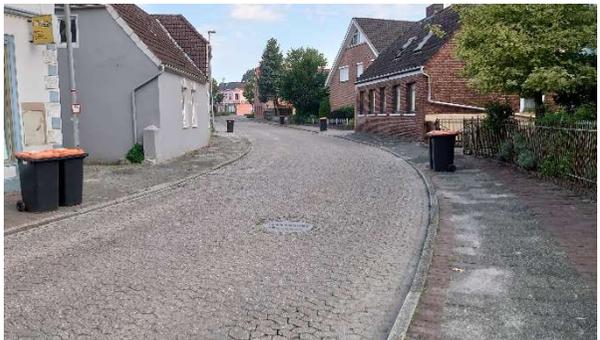
Nr.	Bereich	Mangel	Maßnahme	Fotos	P	K	Baulast
48	Haferkampstr. Arngaster Str. bis B 437	Fahrbahnbelag unkomfortabel und in schadhaftem Zustand für Radfah- rende (Pflasterbelag)	Fahrradpiktogramme markieren Fahrbahnbelag austauschen / asphaltieren (auch gepflasterter Mittelstreifen neben As- phaltstreifen möglich) Tempo 30 prüfen

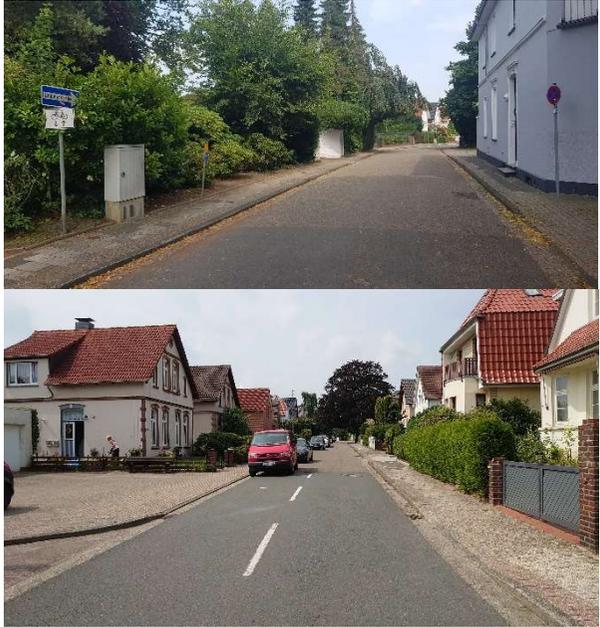
1	3	Stadt Varel
49	Elisabethstr.	Kfz-lastiger Straßenraum, vor allem durch abgestellte Pkw	Umgestaltung zur Fahrradstraße prüfen

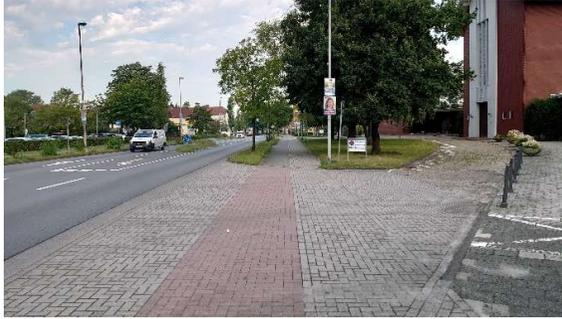
Nr.	Bereich	Mangel	Maßnahme	Fotos	P	K	Baulast
58	B 437 Bleichenpfad bis Neue Str.	Anteil der Breite der Radverkehrsanlage zu schmal (Klammermaß ERA, 1,60 m)	Verbreitern des Anteils der Nebenanlagen für den Radverkehr auf 2,00 m und Verbreitern des Gehweges

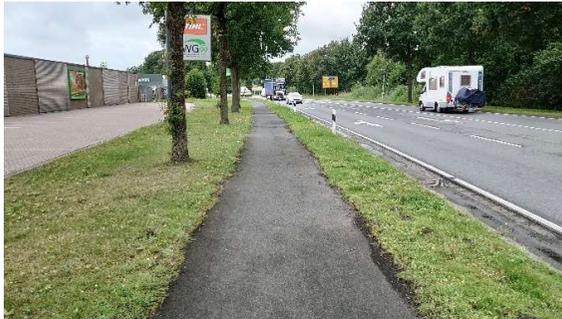
2	3	NLStBV
59	B 437 Gertrud-Barthel-Str. bis Panzerstr. (südliche Nebenanlage)	Nebenanlage zu schmal	Nebenanlage verbreitern, möglichst als getrennten Geh- und Radweg anlegen

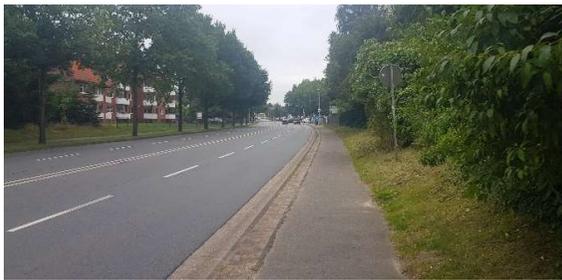
2	3	NLStBV
60	B 437 Panzerstr. bis Buschgastweg	Nebenanlage zu schmal	Nebenanlage verbreitern, möglichst als getrennten Geh- und Radweg anlegen

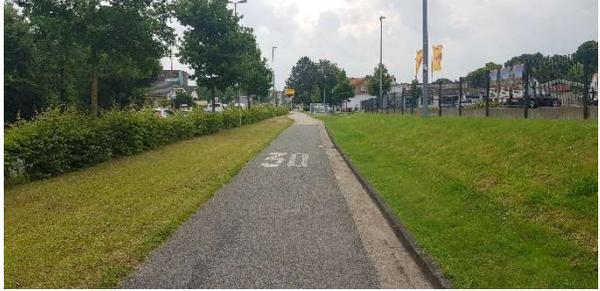
Nr.	Bereich	Mangel	Maßnahme	Fotos	P	K	Baulast
61	B 437 Buschgastweg bis Windallee	Gemeinsame Führung des Fuß- und Radverkehr	Nebenanlage verbreitern, möglichst als getrennten Geh- und Radweg anlegen

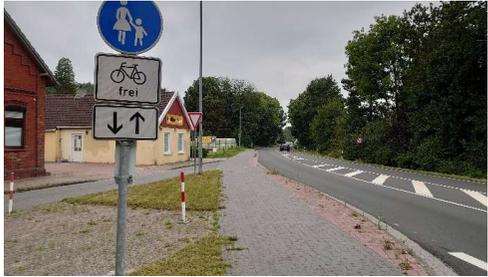
Nr.	Bereich	Mangel	Maßnahme	Fotos	P	K	Baulast
66	B 437 Waisenhausstr. bis Windallee (nördliche Nebenanlage)	Nebenanlage zu schmal	Nebenanlage auf mindestens 2,50 m verbreitern Mit Ausgestaltung der Langen Str. / Waisenhausstr. / Am Spülteich (Maßnahme 33) und Anpassung der Knotenpunktführung B 437 / Waisenhausstr. / Panzerstr. sinkt die Priorität für diese Maßnahme, wenn der Radverkehr über die optimierte oben beschriebene Alternativroute umgeleitet wird	Kein Foto vorhanden	1	3	NLStBV
67	B 437 Südener Leeke bis Jaderberger Str.	Nebenanlage deutlich zu schmal für Zweirichtungsverkehr (Gehweg + Radverkehr frei) Nebenanlage nur mit Schrittgeschwindigkeit befahrbar Verkehrsbelastung und zulässige Höchstgeschwindigkeiten auf der B 437 erfordern benutzungspflichtig ausgewiesene Nebenanlagen	Nebenanlage auf mindestens 2,50 m Breite ausbauen und benutzungspflichtig ausweisen

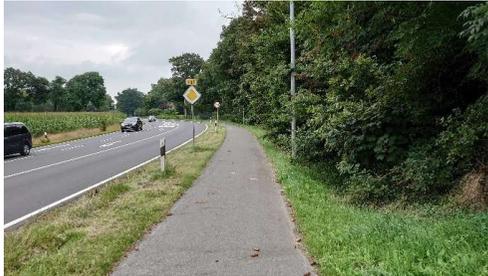
1	3	NLStBV
68	B 437 Jaderberger Str. bis Stadtgrenze	Nebenanlage zu schmal	Nebenanlage auf mindestens 2,50 m Breite ausbauen

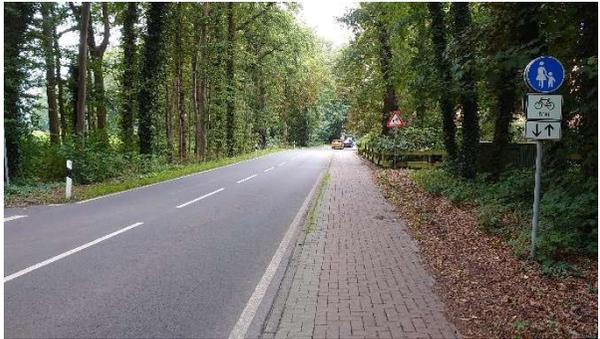
Nr.	Bereich	Mangel	Maßnahme	Fotos	P	K	Baulast
69	Jaderberger Str. B 437 bis Ortsausgang Streek	Nebenanlage zu schmal für Zweirichtungsverkehr (Gehweg + Radverkehr frei) Kfz-Geschwindigkeiten tendenziell zu hoch, fehlende Abschnittsbildung des Straßenraumes	Fahrradpiktogramme markieren Mittelmarkierung entfernen Abschnittsbildung des Straßenraumes zur Geschwindigkeitsdämpfung umsetzen, ggf. durch die Ausbildung von Engstellen (die Verkehrsmengen sind niedrig und daher verträglich), welche für den Radverkehr durchlässig gestaltet werden. Diese können gegebenenfalls auch so gestaltet werden, dass sich Pkw begegnen können (4,50 m Durchfahrtsbreite)

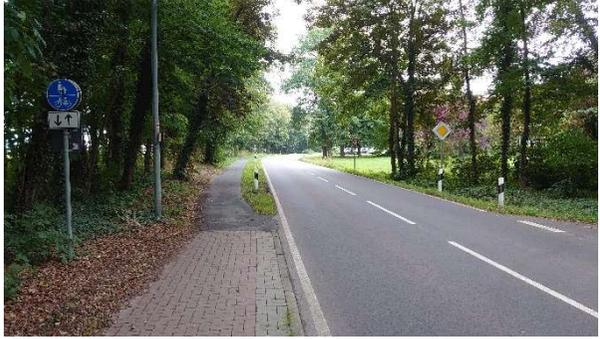
2	1 Markierung 2 Abschnittsbildung	Landkreis
70	Jaderberger Str. Ab Ortsausgang Streek bis Stadtgrenze	Nebenanlage zu schmal	Nebenanlage auf mindestens 2,50 m verbreitern

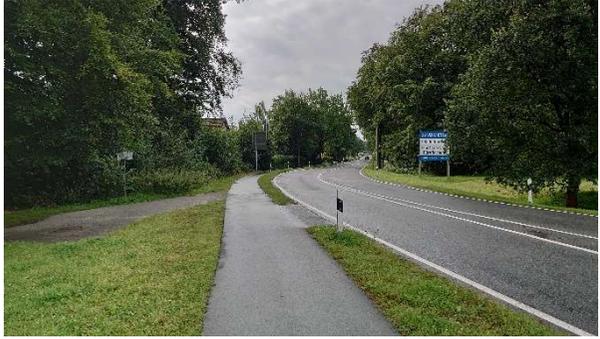
Nr.	Bereich	Mangel	Maßnahme	Fotos	P	K	Baulast
71	Oldenburger Str. Wiefelsteder Str. bis Stadtgrenze	Nebenanlage zu schmal	Nebenanlage auf mindestens 2,50 m verbreitern

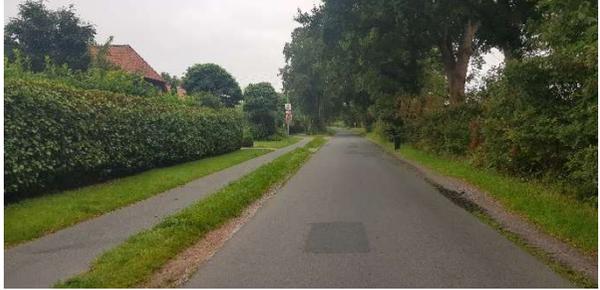
2	4 - 5	
						NLStBV	
72	Riesweg Heidebergstr. bis Premium Aerotec	<p>Nebenanlage deutlich zu schmal für Zweirichtungsverkehr (Gehweg + Radverkehr frei)</p> <p>Zweirichtungsverkehr innerorts im Bereich der Werkszufahrten</p> <p>Kfz-Geschwindigkeiten tendenziell zu hoch</p>	<p>Radverkehr mindestens auf der zu schmalen Nebenanlage innerorts auflösen und Radverkehr auf der Fahrbahn führen, prinzipiell aber entlang des gesamten Riesweges. Hierzu empfiehlt sich eine abschnittsbildende Gestaltung des Straßenraumes, welche für den Radverkehr durchlässig gestaltet werden kann</p> <p>Fahrradpiktogramme markieren</p> <p>Nebenanlage verbreitern, wenn der Radverkehr dort weiterhin geführt werden soll</p>

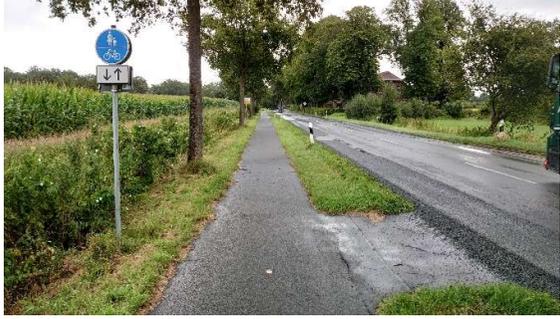
Nr.	Bereich	Mangel	Maßnahme	Fotos	P	K	Baulast
73	Wiefelsteder Str. Ortsausgang Obenstrohe bis Ortseingang Altjührden	Nebenanlage zu schmal und im schadhaften Zustand	Nebenanlage auf mindestens 2,50 m verbreitern

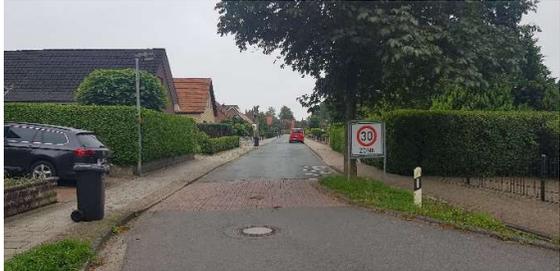
1	4	NLStBV
74	Riesweg Wiefelsteder Str. bis Mühlenteichstr.	Kfz-Geschwindigkeiten tendenziell zu hoch, Durchgangsverkehrsstraße Richtung Premium Aerotec	Ggf. durchfahrtbeschränken, da Schulweg

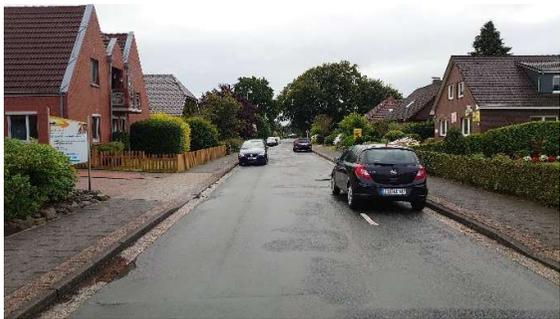
3	1	Stadt Varel
75	Riesweg Heidebergstr. bis Wiefelstede Str.	Geschwindigkeiten der Kfz tendenziell zu hoch Durchgangsverkehrsstraße Richtung Premium Aerotec	Abschnittsbildung stärker hervorheben, z.B. mit der Realisierung für den Radverkehr durchfahrbarer Engstellen

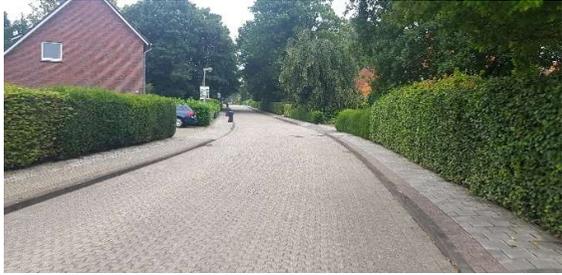
Nr.	Bereich	Mangel	Maßnahme	Fotos	P	K	Baulast
76	Heidebergstr.	Geschwindigkeiten der Kfz tendenziell zu hoch	Abschnittsbildung stärker hervorheben

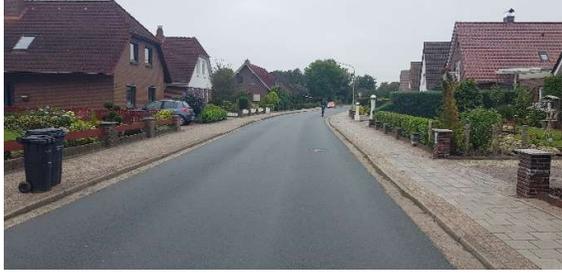
3	1 - 2	Stadt Varel
77	Plaggenkrugstr. Landgerichtsweg bis Kronenweg	Nutzung der Gehwege durch den Radverkehr	Perspektivisch: Umgestaltung zur Fahrradstraße prüfen

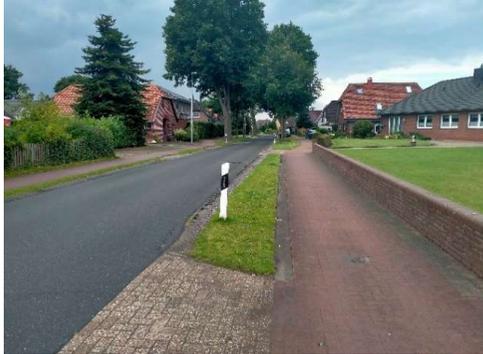
3	2	Stadt Varel
78	Mühlenteichstr. Wiefelsteder Str. bis B 437	Nebenanlagen zu schmal	Fahrradpiktogramme auf die Fahrbahn markieren Gehwege nicht für den Radverkehr freigeben Tempo 30 innerorts prüfen

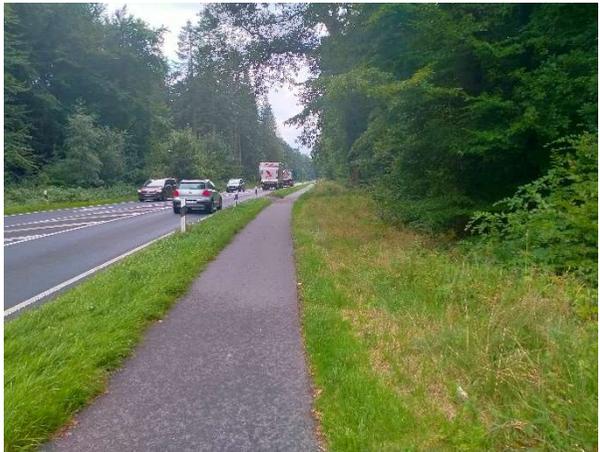
Nr.	Bereich	Mangel	Maßnahme	Fotos	P	K	Baulast
79	B 437 Ortsausgang Borgstede bis Stadtgrenze	Nebenanlage zu schmal	Nebenanlage auf mindestens 2,50 m verbreitern

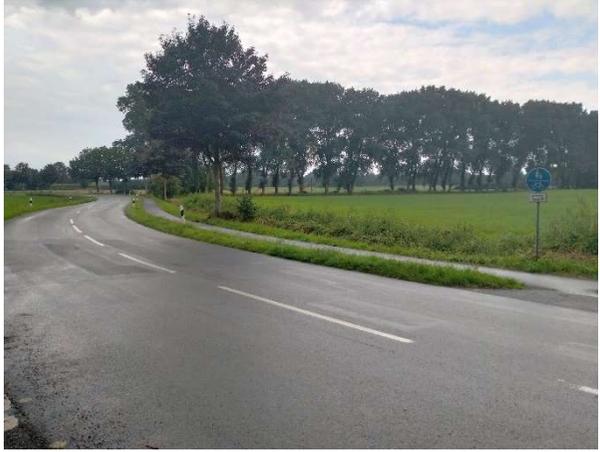
3	5	
						NLStBV	
80	Rahlinger Str.	Nebenanlage zu schmal	Nebenanlage auf mindestens 2,50 m verbreitern

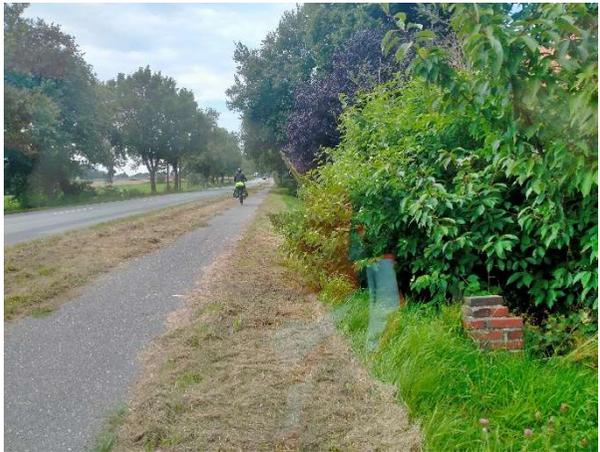
Nr.	Bereich	Mangel	Maßnahme	Fotos	P	K	Baulast
81	Wilhelmshavener Str. Ortsausgang Winkelshede bis Stadtgrenze	Nebenanlage zu schmal Nebenanlage nur mit Schrittgeschwindigkeit befahrbar (Gehweg + Radverkehr frei)	Nebenanlage auf mindestens 2,50 m verbreitern Radwegbenutzungspflicht prüfen

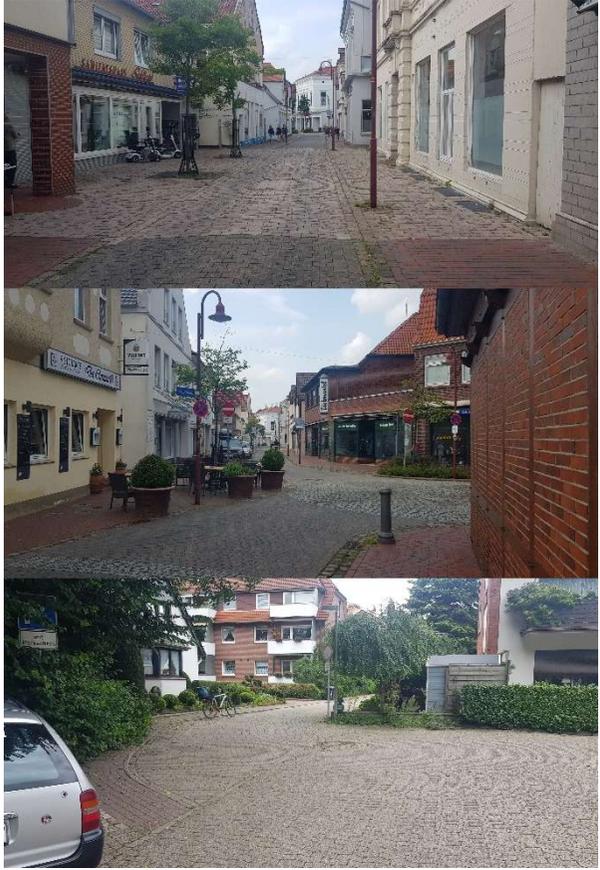
Nr.	Bereich	Mangel	Maßnahme	Fotos	P	K	Baulast
82	Osterstr. / Neumarktstr. / Winkelweg	<p>Fahrbahn für Begegnungsverkehr Kfz- Rad zu schmal bei gleichzeitigem Par- ken</p> <p>Kfz nutzen Verkehrsraum potenziell entgegenkommender Fahrräder, in- dem sie mittig des Fahrstreifens (auch bei Gegenverkehr) fahren</p> <p>Kurvenradien für Begegnungsverkehr eng und durch engstehende Poller be- grenzt, Sicherheitsräume teilweise nicht vorhanden</p>	<p>Perspektivisch als Fahrradstraßennetz oder Fahrradzone denkbar</p> <p>Teil eines möglichen Fahrradstraßenkonzept- es aus Richtung Ostertorstr. und Neue Str.</p>

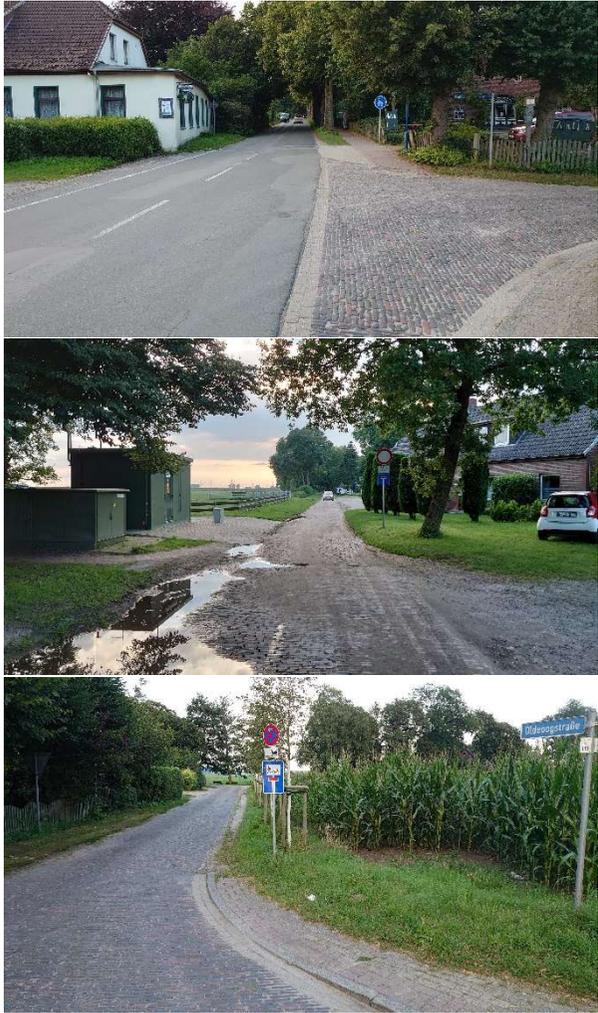
Nr.	Bereich	Mangel	Maßnahme	Fotos	P	K	Baulast
83	Dangast innere Erschließung	<p>Fahrbahnführung entlang der Haupt-einfallstr. Edo-Wiemken-Str. unkomfortabel, da im Sommer durch Kfz hinter der Lichtsignalanlage Edo-Wiemken-Str. / Sielstr. / Auf der Gast überstaut</p> <p>Alternativrouten nicht gut ausgeschildert, im schadhaften Zustand (vor allem Deichstr.) und zu schmal (Weiterführung Feldweg Oldeogstr.)</p>	<p>Herrichten eines nicht benutzungspflichtigen Radweges in Richtung Dangast</p> <p>Alternativ:</p> <p>Ausbau und Ausweisung der Alternativrouten über Oldeogstr. und Deichstr.</p>

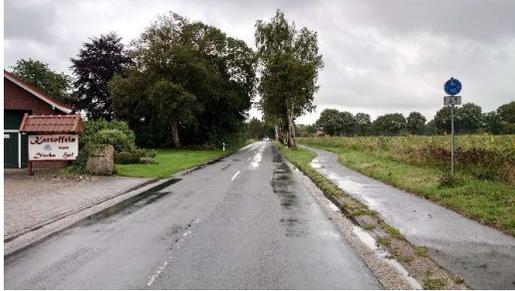
Nr.	Bereich	Mangel	Maßnahme	Fotos	P	K	Baulast
84	Wiefelsteder Str. / Dorfstr. bis Stadtgrenze	Nebenanlage zu schmal	Nebenanlage auf mindestens 2,50 m verbreitern

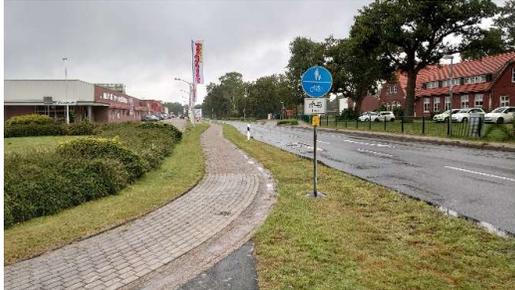
3	4	NLSiBV
85	Altjühdener Str. B 437 bis Westersteder Str.	Nebenanlage deutlich zu schmal	Nebenanlage auf mindestens 2,50 m verbreitern

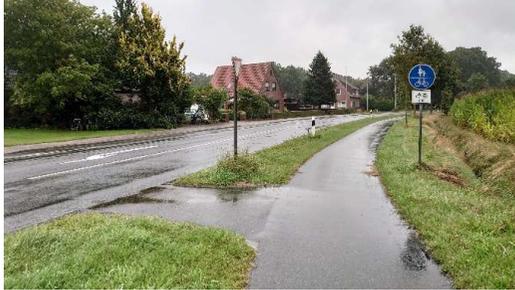
2	4	Landkreis
86	Altjühdener Str. Westersteder Str. bis Stadtgrenze	Nebenanlage zu schmal	Nebenanlage auf mindestens 2,50 m verbreitern

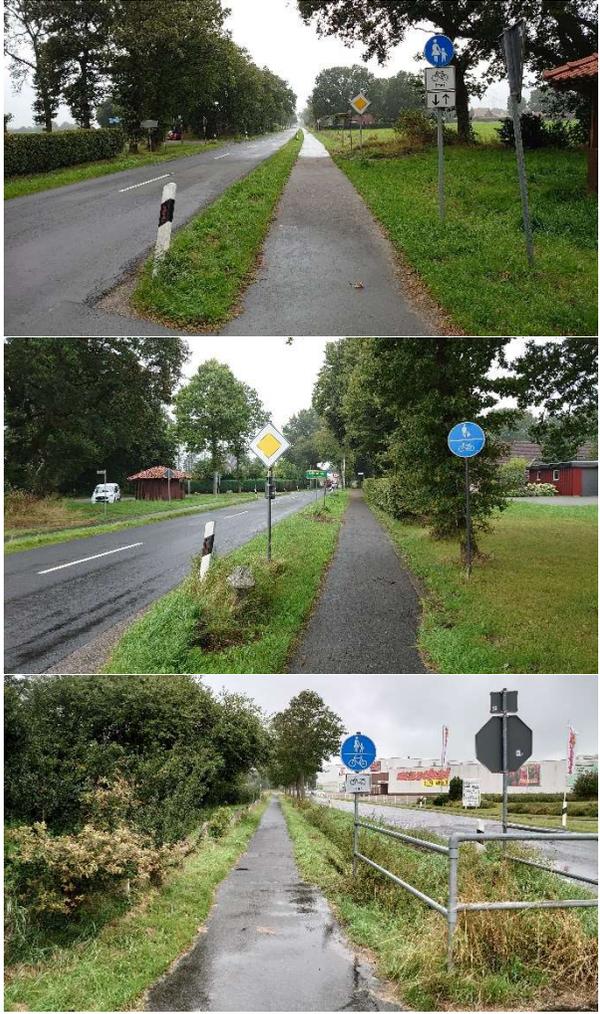
Nr.	Bereich	Mangel	Maßnahme	Fotos	P	K	Baulast
87	Westersteder Str. Altjühdener Str. bis Stadtgrenze	Nebenanlage zu schmal Keine konsistente Ausweisung entlang der Achse: auf Bockhorner Seite „Gehweg + Radverkehr frei“, auf Varelener Seite „benutzungspflichtiger gemeinsamer Geh- und Radweg“	Nebenanlage auf mindestens 2,50 m verbreitern Radverkehr bereits vor dem Knotenpunkt Altjühdener Str. / Westersteder Str. auf die Fahrbahn leiten und innerörtliche Benutzungspflicht aufheben

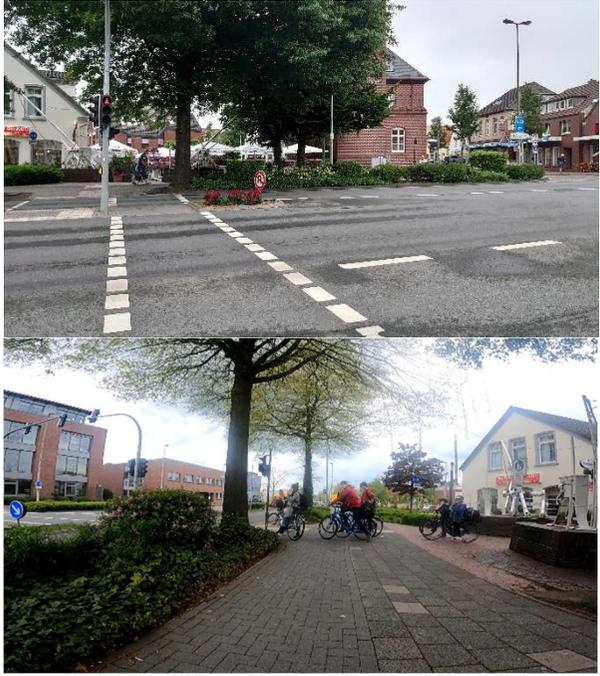
Nr.	Bereich	Mangel	Maßnahme	Fotos	P	K	Baulast
101	B 437 / Neue Str.	<p>Querung umwegig</p> <p>Aufstellräume zu schmal</p> <p>Sicht im Bereich der Radverkehrsfurt im nordwestlichen Quadranten durch Baum eingeschränkt</p> <p>Gemeinsame Signalisierung mit dem Fußverkehr trotz getrennter Furten</p>	<p>Bereich Fußgängerzone: Vergrößerung der Warteflächen und Verbreitern der Radverkehrsfurt, so dass das Queren auch auf der anderen Seite des Baumes möglich wird</p> <p>Alternativ: Baum entfernen</p> <p>Geh- und Radweg im Bereich des Dönerladens zu Lasten der aufgeweiteten Rechtsabbiegetasche für Kfz verbreitern (nordöstlicher Quadrant) und damit die Wartefläche vergrößern</p>

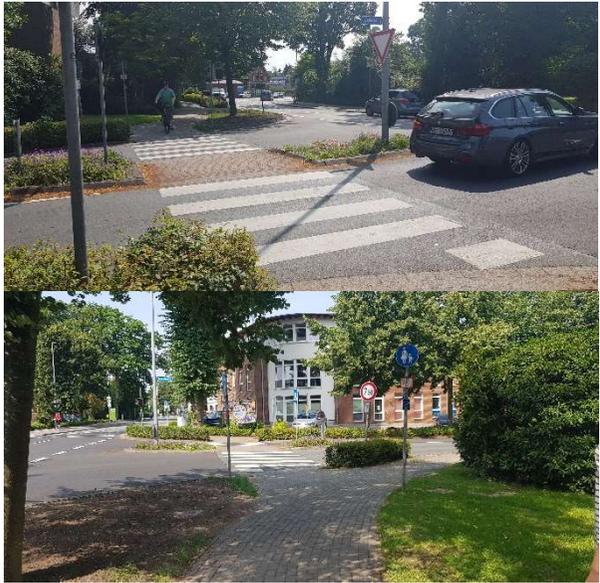
Nr.	Bereich	Mangel	Maßnahme	Fotos	P	K	Baulast
102	Oldenburger Str. / Tweehörnweg	Führung des Radverkehrs über den FGÜ (es muss abgestiegen und geschoben werden)	<p>Radfahrerfurt fahrbahnnah realisieren (max. 4,00 m abgesetzt von der Fahrbahn), FGÜ ggf. entfernen oder versetzen</p> <p>Ggf. Fahrradweiche realisieren, um die Nutzung der Fahrbahn der Oldenburger Str. zu unterstützen. Diese Maßnahme käme vor allem mit Realisierung des Radschutzstreifens stadteinwärts zum Tragen (Maßnahme 2)</p>

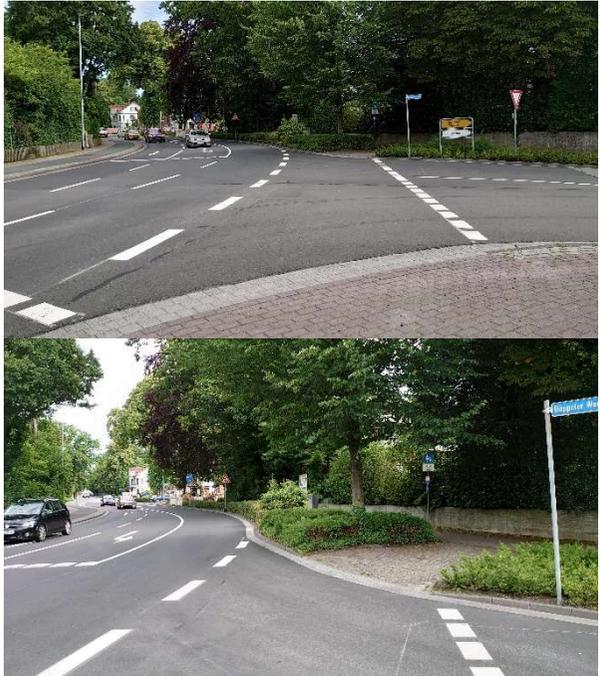
Nr.	Bereich	Mangel	Maßnahme	Fotos	P	K	Baulast
103	Oldenburger Str. / Büppler Weg	<p>Radverkehrsfurt nicht ordnungsgemäß aufgebracht</p> <p>Engstelle am Ende der Furt</p> <p>Fahrbahnnutzung nicht gut erkennbar</p>	<p>Übergang Furt-Nebenanlage fahrdynamischer gestalten (Baum und Grünstreifen entfernen). Statt der Entfernung des Baumes kann die nachfolgende Nebenanlage stadteinwärts so verbreitert werden, dass links am Baum vorbeigefahren werden kann (Maßnahme 3)</p> <p>Radfahrerfurt richtlinienkonform markieren und Fahrradweiche realisieren</p>

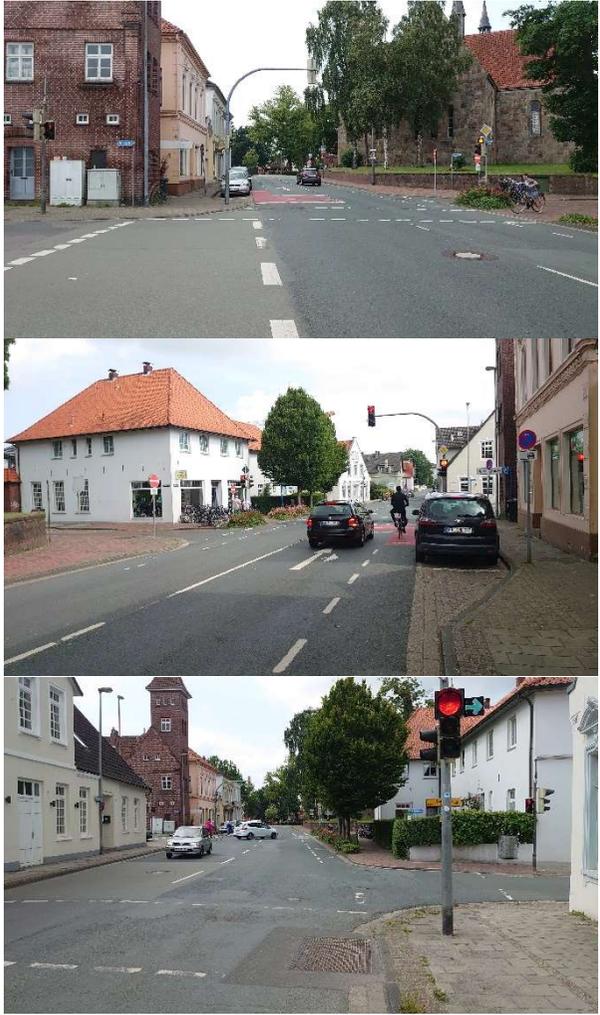
Nr.	Bereich	Mangel	Maßnahme	Fotos	P	K	Baulast
104	Mühlenstr. / Schloßplatz / Marktplatz / Düsternstr.	<p>Knotenpunkt ist recht weitläufig, überbreite Kfz-Fahstreifen und schmale Gehwege</p> <p>Gefährliche Engstelle im Bereich des Radschutzstreifens und der Stellplätze im Seitenraum</p>	<p>Stellplätze im Seitenraum entfernen (Sofortmaßnahme)</p> <p>Gehweg gegenüber der Düsternstr. verbreitern und Fahrbahn enger gestalten</p> <p>Tempo 30 bereits im / hinter dem Knotenpunkt prüfen</p> <p>Shared-Space-Ansätze im Zusammenhang mit einer möglichen Umgestaltung „Marktplatz“ (Maßnahme 51) perspektivisch denkbar</p>

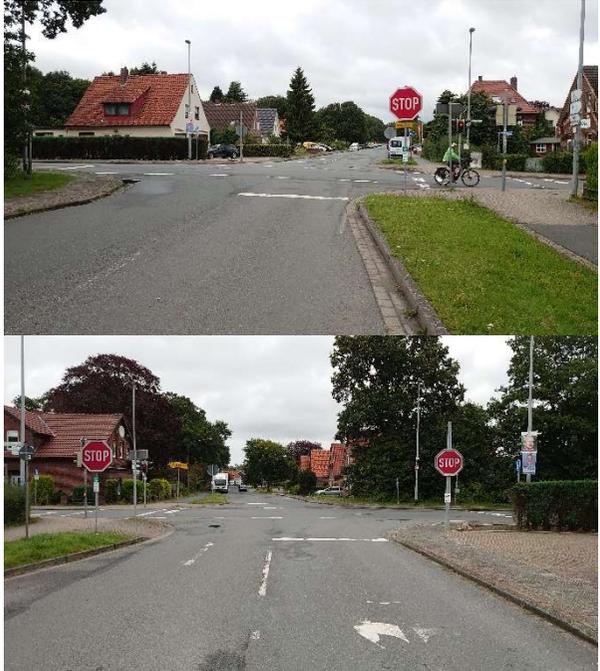
Nr.	Bereich	Mangel	Maßnahme	Fotos	P	K	Baulast
105	Zum Jadebusen / Torhegenhausstr.	Bedarfssignalisierung nicht für Radverkehr auf der Fahrbahn ausgelegt: Nutzung der Bedarfssignalisierung durch Radfahrende auf der Torhegenhausstr. führt dazu, dass Radfahrende die Nebenanlagen nutzen, statt (wie vorgeschrieben) auf der Fahrbahn fahren	Ergänzen von Anforderungstastern für den Radverkehr, die von der Fahrbahn ausgehend betätigt werden können Ergänzen eines Signalgebers oder einer Haltlinie für den südlichen Knotenast Zum Jadebusen, damit Radfahrende sicher auf der Fahrbahn queren können

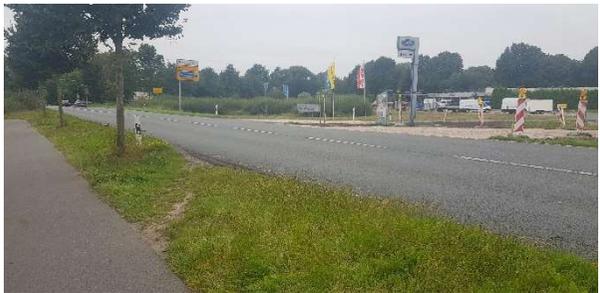
Nr.	Bereich	Mangel	Maßnahme	Fotos	P	K	Baulast
106	Hellmut-Barthel-Str. Anbindung Sportpark Langendamm	Radfahrer und Fußgänger aus Richtung Norden queren wahrscheinlich die Hellmut-Barthel-Str. im Bereich der geplanten Anbindung des Sportparks, ohne die LSA im Süden zu nutzen	Anbieten einer Querungsstelle (befestigter überfahrbarer Sicherheitstrennstreifen im Querungsbereich), da die Querung aus Umweggründen dort vermutlich auch erfolgt, wenn über den Grünstreifen gefahren werden müsste Reduzierung der zulässigen Höchstgeschwindigkeit prüfen

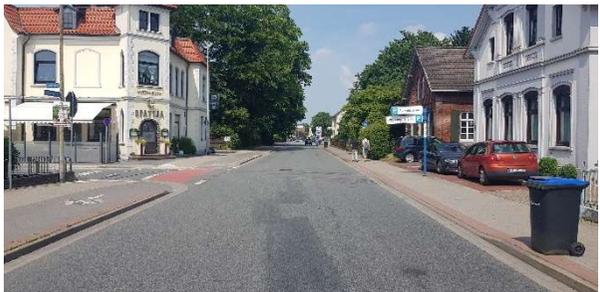
2	2	Stadt Varel
107	Oldenburger Str. Höhe Lohstr.	Überquerbarkeit der Oldenburger Str. schwierig, vorhandene Lichtsignalanlagen im Umfeld zu weit entfernt	Einrichten einer FG-LSA in Höhe der Lohstr., um den Radverkehr in Richtung Windallee zu orientieren (Alternative Radverkehrsachse zur Oldenburger Str. Richtung Zentrum, im Zusammenhang mit Maßnahme Nr. 9 und 24)

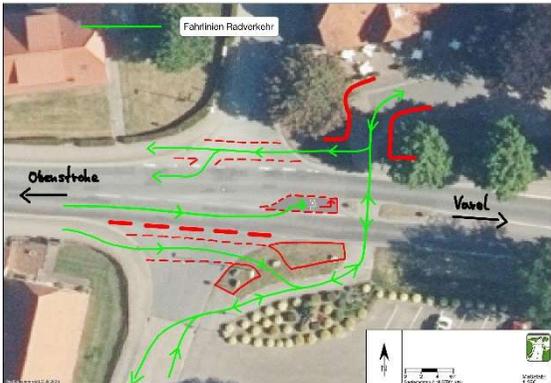
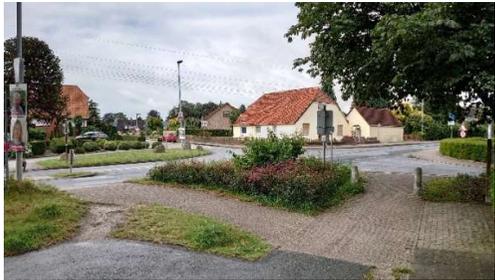
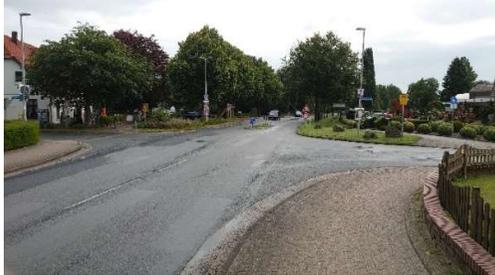
Nr.	Bereich	Mangel	Maßnahme	Fotos	P	K	Baulast
108	Wiefelsteder Str. / Heidebergstr. / Georg-Ruseler-Str.	<p>Trotz für den Radverkehr freigegebener Gehwege fehlen Radverkehrsfurten über die Heidebergstr. und Georg-Ruseler-Str.</p> <p>Mittelinsel zu schmal</p>	<p>Fahrbahnnahe Radverkehrsfurten über Georg-Ruseler-Str. und Heidebergstr. realisieren, baulicher Veränderungen erforderlich (Bordabsenkungen, Grünbeet Heidebergstr. unterbrechen), Fahrradweiche einrichten</p> <p>Vorhandene Nebenanlage als Anbindung zur Mittelinsel auf mindestens 3,00 m verbreitern</p> <p>Linksabbiegestreifen Radverkehr in Richtung Varel</p> <p>Nebenanbindung Radverkehr im Bereich Georg-Ruseler-Str. nur für Fußgänger freigeben (zweites Bild)</p> <p>Mittelinsel verbreitern</p> <p>Teilsignalisierung prüfen, wenn Mittelinsel nicht verbreitert werden kann</p>	<p>Skizze Maßnahmen und Fahrlinien Radverkehr:</p>
