Radverkehrskonzept Varel Anlagenband Handlungsempfehlungen

Anlage 4.3 Tabelle Handlungsempfehlungen

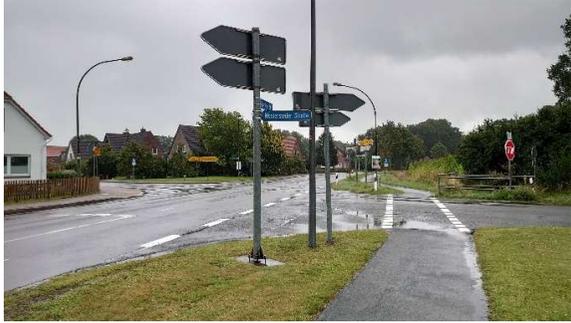
Nr.	Bereich	Mangel	Maßnahme	Fotos	P	K	Baulast
109	Altjühdener Str. / Westerstede Str.	<p>Querung des Knotenpunktes für den nicht motorisierten Verkehr schwierig / unübersichtlich</p> <p>Radverkehrsfurt am Ostarm nicht vollständig markiert</p>	<p>Perspektivisch: Teilsignalisierung des Knotenpunktes prüfen (Dunkelampel)</p> <p>Östliche Furt vollständig markieren</p> <p>Überleitung Radverkehr auf die Fahrbahn der Westersteder Str. herstellen</p>

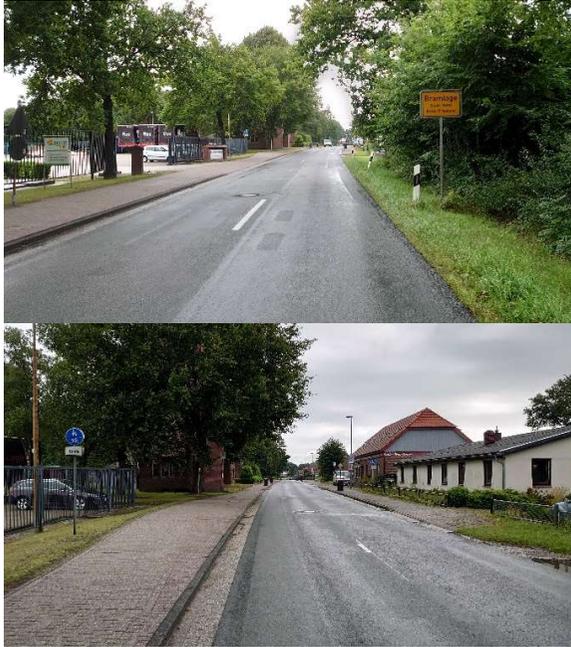
3	3	Landkreis
110	Wiefelsteder Str. Ortseingang Bramloge	<p>Ungesichertes Ende / Beginn des Zweirichtungsweges</p>	<p>Mittelinsel oder Fahrbahnverengung als Querungshilfe realisieren und Fahrrad-Rechtsverkehr unterstützen</p>

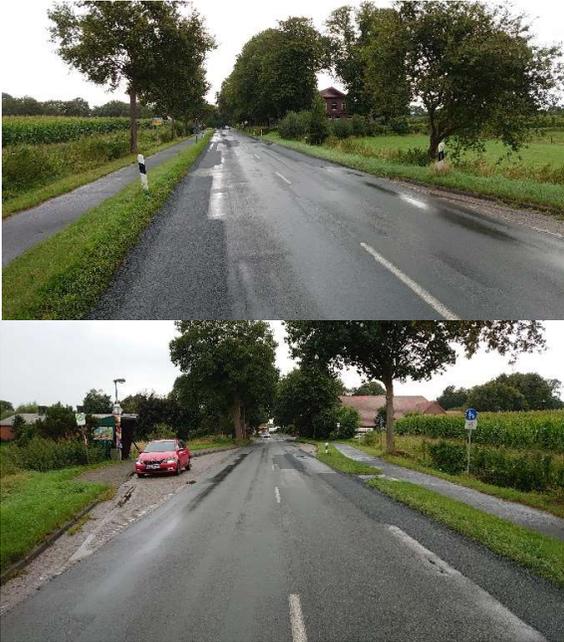
Nr.	Bereich	Mangel	Maßnahme	Fotos	P	K	Baulast
111	Wiefelsteder Str. Ortseingang Altjührden aus Richtung Oberstrohe kom- mend	Ungesichertes Ende / Beginn des Zweirichtungsradweges	Mittelinsel oder Fahrbahnverengung als Que- rungshilfe realisieren und Fahrrad-Rechtsver- kehr unterstützen Sofern der einseitige Zweirichtungsverkehr in Altjührden fortgeführt wird (Maßnahme 30), ist die Priorität dieser Maßnahme aus Sicht des Radverkehrs nicht mehr hoch anzusehen

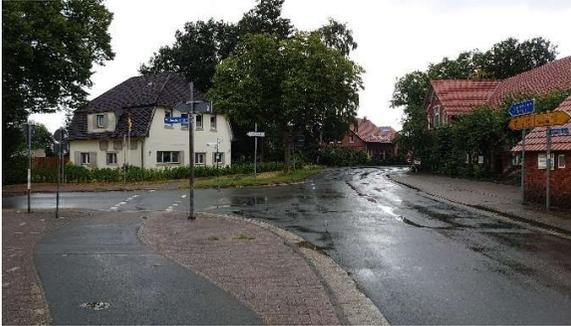
1	3	NLStBV
112	Wiefelsteder Str. / Westersteder Str.	Zu weit abgesetzte Radverkehrsfurt	Radverkehrsfurt fahrbahnnah ausführen (ma- ximal 5,00 m Abstand zur durchgehenden Fahrbahn) Alternativ: Bevorrechtigung des Radverkehrs durch Beschilderung offiziell herstellen und Furt rot einfärben.

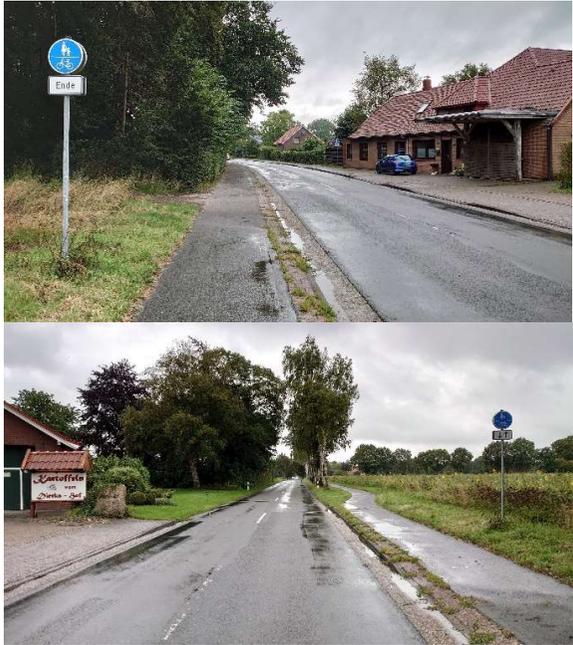
Nr.	Bereich	Mangel	Maßnahme	Fotos	P	K	Baulast
113	Wiefelsteder Str. Ortseingang Altjührden aus Richtung Spohle kommend	Ungesichertes Ende / Beginn des Zweirichtungsradweges	Mittelinsel oder Fahrbahnverengung als Querungshilfe realisieren und Fahrrad-Rechtsverkehr unterstützen Sofern der einseitige Zweirichtungsverkehr in Altjührden fortgeführt wird (Maßnahme 30), ist die Priorität dieser Maßnahme aus Sicht des Radverkehrs nicht mehr hoch anzusehen

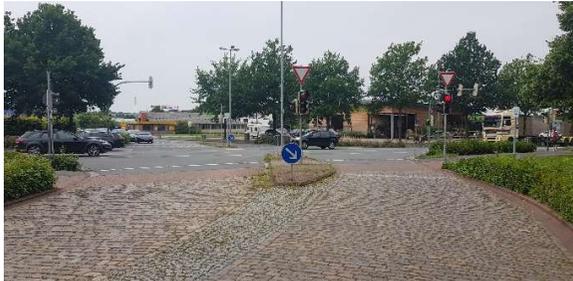
1	3	NLStBV
114	B 437 / Waisenhausstr. / Panzerstr.	Nebenanlagen Waisenhausstr. benutzungspflichtig ausgewiesen Oberflächenbelag Waisenhausstr. im Einmündungsbereich unkomfortabel für Radverkehr	Radverkehr bereits im Einmündungsbereich auf die Fahrbahn der Waisenhausstr. und Panzerstr. führen Aus Richtung Waisenhausstr. kommend Radverkehr bis an die B 437 heran auf der Fahrbahn führen (Randstreifen für den Radverkehr asphaltieren und Haltlinie des Radverkehrs gegenüber der des Kfz-Verkehrs vorziehen)

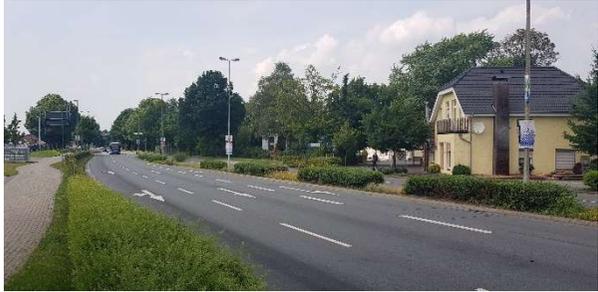
Nr.	Bereich	Mangel	Maßnahme	Fotos	P	K	Baulast
115	B 437 / Am Spülteich	Linksseitiges Nutzen der Nebenanlage entlang der B 437 notwendig, um von Am Spülteich über die LSA zur Windallee zu gelangen - diese ist jedoch deutlich zu schmal	Mittelinsel als Querungshilfe zur Verknüpfung der Achse Am Spülteich - Windallee realisieren, hierfür muss der Linksabbiegestreifen in die Windallee geringfügig eingekürzt werden

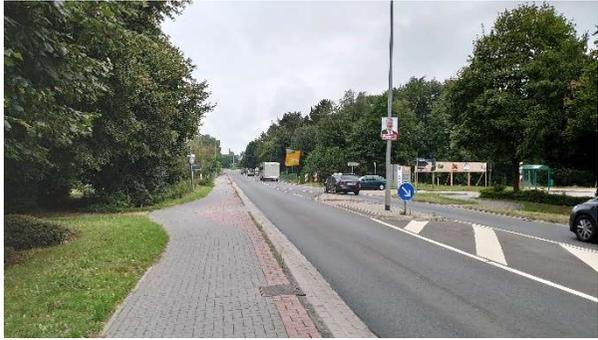
2	3	NLStBV
116	B 437 / Südener Leeke	Querung über die B 437 nur durch Mittelinsel unterstützt (Schulweg)	Einrichten einer Bedarfssignalisierung für Fußgänger und Radfahrer („Dunkelampel“)

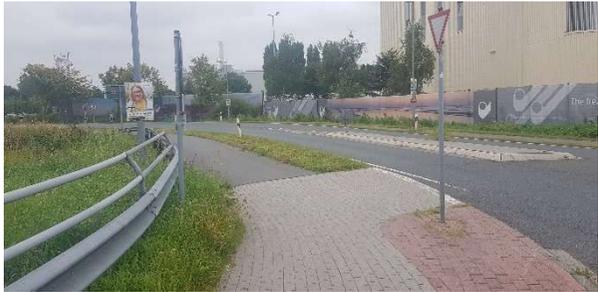
1	3	NLStBV
117	Dangaster Str. / Hellmut-Barthel-Str.	Ende des Benutzungsrechtes der linken Nebenanlage in Richtung Varel nicht ersichtlich, großzügige Nebenanlage verleitet zum Weiterfahren auf der falschen Seite	Ausweisung des Radverkehrs auf die rechte Nebenanlage in Richtung Varel (z.B. VZ 442) Prüfen der Einrichtung einer FG-LSA zur Absicherung der Querung

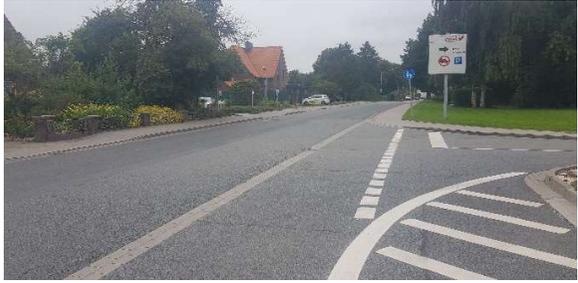
Nr.	Bereich	Mangel	Maßnahme	Fotos	P	K	Baulast
118	Dangaster Str. Beginn Gehweg, Fahrtrichtung Zentrum	Radverkehrsfurt unvollständig und Überleitung auf die Fahrbahn nicht intuitiv gestaltet	Geschützte Überleitung des Radverkehrs auf die Fahrbahn einrichten (Fahrbahnbreite im Abschnitt zwischen 7,00 m und 7,50 m)

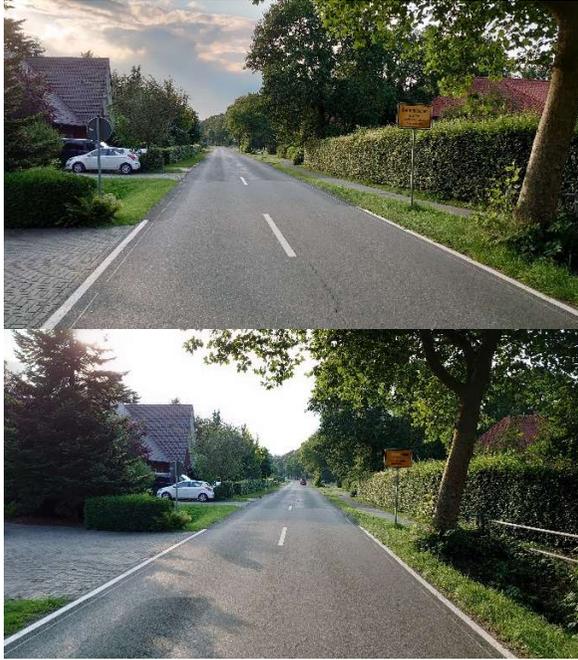
1	1 - 2	Stadt Varel
119	Dangaster Str. Ortseingang Rallenbüschen	Kfz-Geschwindigkeiten am Ortseingang relativ hoch Keine Überleitung des Radverkehrs auf die Fahrbahn / Nebenanlage vorhanden	<p>(Zukünftiges) Ende des Radweges durch bauliche Gestaltung des Ortseingangs unterstützen:</p> <p>Fahrbahnverengung (mit Bevorrechtigung einer Fahrtrichtung) und Überleiten des Fahrtrichtung Rallenbüschen fahrenden Radverkehrs im Schutze der Verziehung der Engstelle auf die Fahrbahn</p> <p>Bevorzugen der Fahrtrichtung Varel, damit Radfahrende auf der Fahrbahn dort bevorrechtigt auf die (zukünftig) ausgebaute Nebenanlage wechseln können (Maßnahme 44)</p> <p>Falls der Radverkehr zukünftig lediglich auf der Fahrbahn geführt wird (Alternative Maßnahme 44), sinkt die Priorität für diese Maßnahme</p>

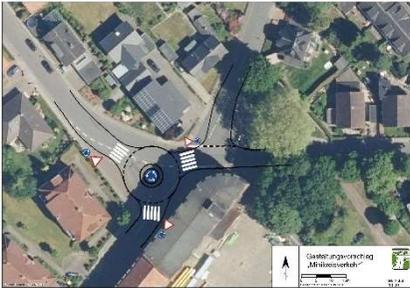
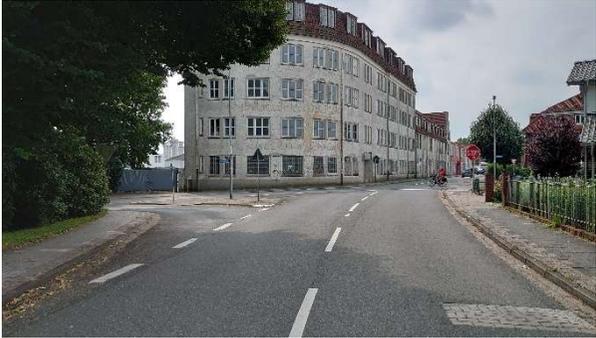
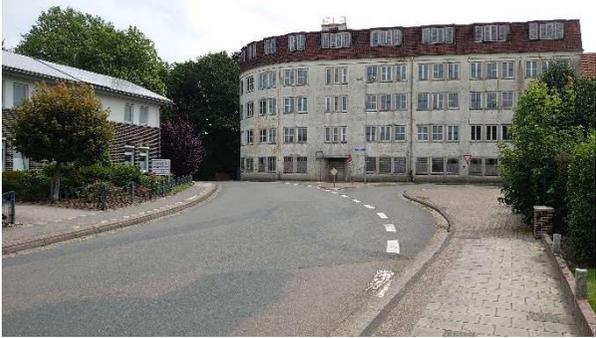
Nr.	Bereich	Mangel	Maßnahme	Fotos	P	K	Baulast
120	Neumühlenstr. / Bismarckstr.	Knotenpunkt weitläufig, zu große Flächen für den Kfz-Verkehr in Bezug auf die vorliegende Umfeldcharakteristik	<p>Knotenpunkt radverkehrsfreundlich umgestalten (z.B. Minikreisverkehr) und den Einmündungstrichter des oberen Teils der Neumühlenstr. auf das erforderliche Mindestmaß reduzieren (Entfall der Dreiecksinseln)</p> <p>Alternativ: Entfernen der Dreiecksinseln und Knotenpunkt so umgestalten, dass zwei versetzte Einmündungen entstehen</p> <p><i>Gestaltungsvorschlag "Minikreisverkehr":</i></p>

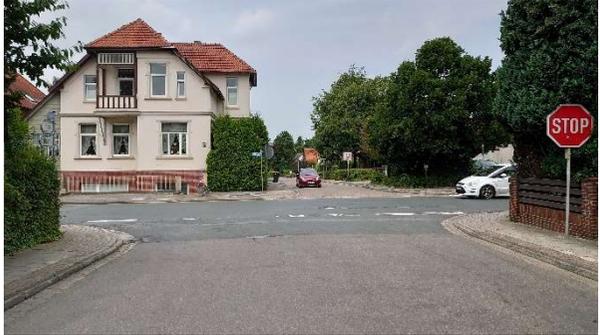
Nr.	Bereich	Mangel	Maßnahme	Fotos	P	K	Baulast
121	Mühlenstr. / Breslauer Str. / Bismarckstr.	Hoher Querungsbedarf aufgrund der Verbindungen zum Bahnhof, BBS und Gymnasium	Bedarfssignalisierung (Dunkelampel) mit vor- gezogenen Anforderungstastern für den Rad- verkehr umsetzen

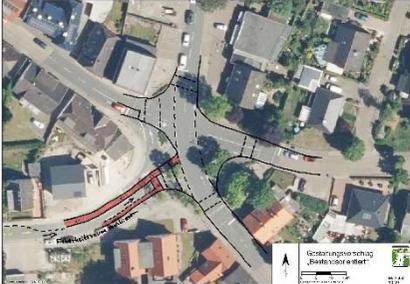
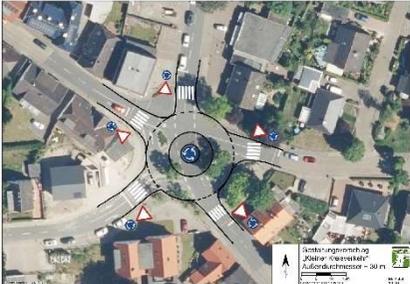
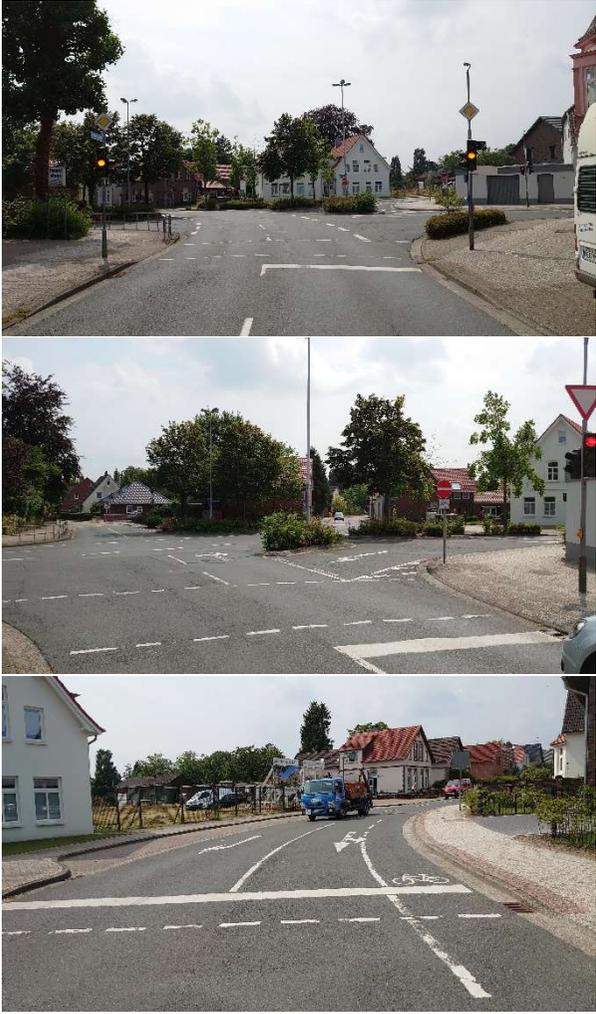
Nr.	Bereich	Mangel	Maßnahme	Fotos	P	K	Baulast
122	Haferkampstr. / Friedrich-Ebert-Str. / Arngaster Str.	Unübersichtlicher Knotenpunkt, unklare Radverkehrsführung (vor allem in Relation zur Elisabethstr.)	<p>Radverkehrsfreundliche Knotenpunktumgestaltung (z.B. kleiner Kreisverkehr oder bestandsorientierte Optimierung (LSA))</p> <p>Gestaltungsvorschlag "bestandsorientiert":</p>

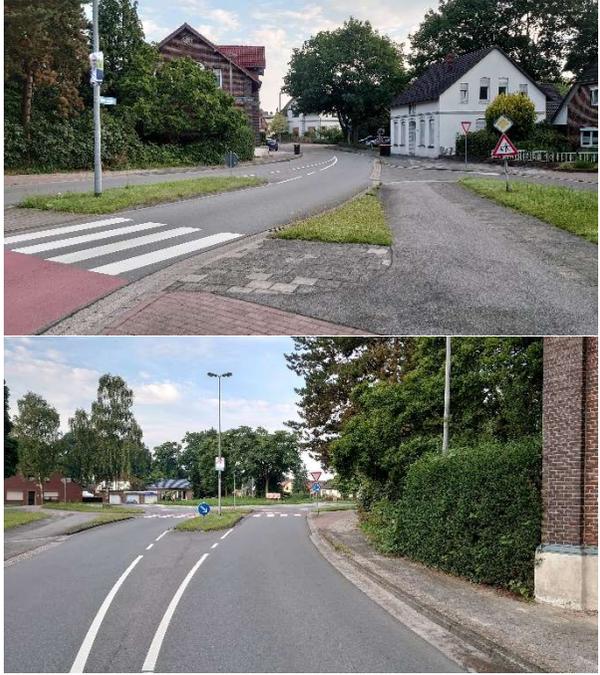
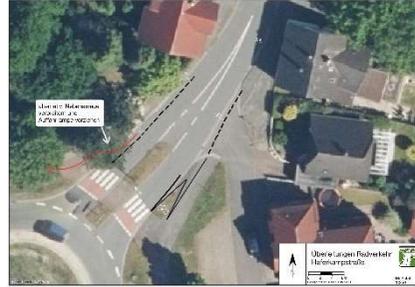
Nr.	Bereich	Mangel	Maßnahme	Fotos	P	K	Baulast
123	Kreisverkehr B 437 / Tweehörnweg / Haferkampstr. Knotenast Haferkampstr.	Überleitung auf die Fahrbahn der Haferkampstr.: Übergang nicht klar ersichtlich, Optischer Beginn einer getrennten Nebenanlage auf den ersten Metern Überleitung auf die Nebenanlage, aus Haferkampstr. kommend: Auffahr-rampe im Rückstaubereich	Überleitung Haferkampstr. auf die Nebenanlage: Nebenanlage unmittelbar nach der Hausnummer 71 verbreitern und getrennte Nebenanlage inkl. Bordabsenkung für die Überleitung vorziehen oder Schutzstreifen als Überleitung markieren Überleitung Nebenanlage auf die Fahrbahn der Haferkampstr.: geschützte Überleitung auf die Fahrbahn gestalten <i>Skizze mögliche Überleitungen Radverkehr Haferkampstr.:</i>

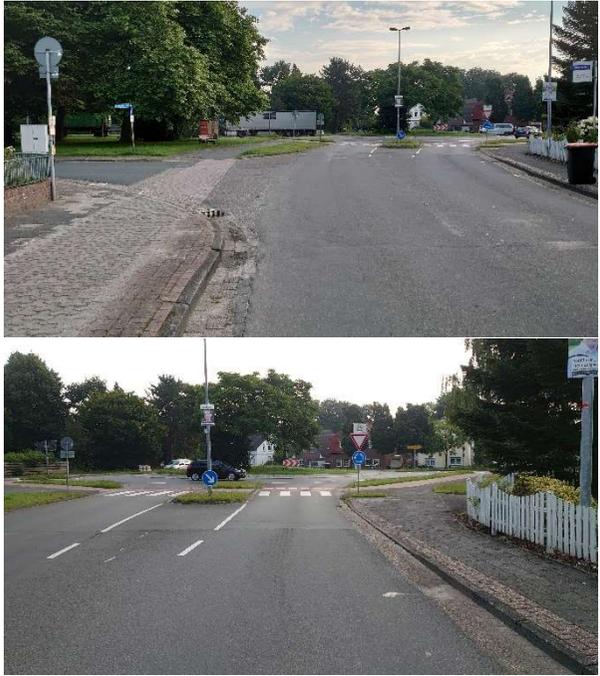
Nr.	Bereich	Mangel	Maßnahme	Fotos	P	K	Baulast
124	Kreisverkehr B 437 / Tweehörnweg / Haferkampstr. Knotenast Tweehörnweg	<p>Überleitung auf die Fahrbahn des Tweehörnweges in Fahrtrichtung Oldenburger Str. nicht gestaltet. Radverkehrsanlage suggeriert, dass Radfahren auf der Nebenanlage gewünscht ist (nicht benutzungspflichtiger getrennter Radweg im Bestand, Fahrbahnnutzung erlaubt!)</p> <p>Überleitung auf die Nebenanlage, aus dem Tweehörnweg in Richtung B 437: Keine Auffahrrampe für Radfahrende, Nutzung der Furt am Kreisverkehr, um auf die Nebenanlage zu gelangen (Rückstaubereich)</p>	<p>Überleitung Nebenanlage auf die Fahrbahn des Tweehörnweges: Radverkehrsfurt mit Fahrradweiche realisieren</p> <p>Überleitung von der Fahrbahn des Tweehörnweges auf die Nebenanlage der B 437: Auffahrrampe möglichst vor dem Rückstaubereich des Kreisverkehrs realisieren oder durch Schutzstreifen erschließen</p>

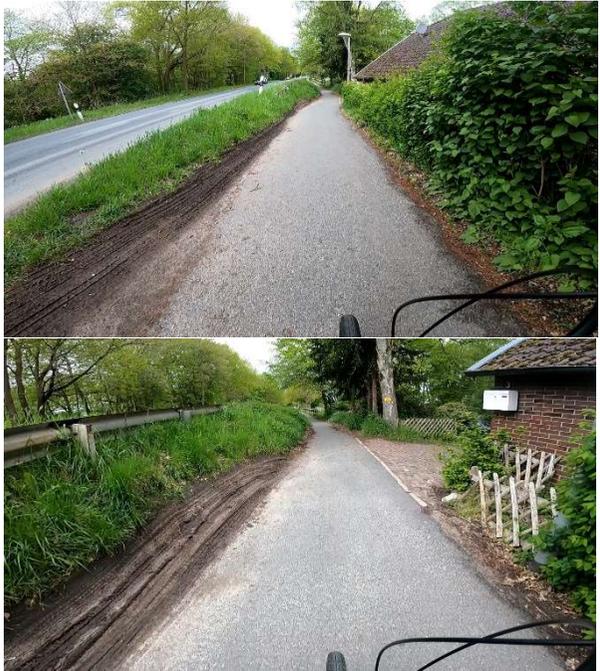
Nr.	Bereich	Mangel	Maßnahme	Fotos	P	K	Baulast
125	Wilhelmshavener Str. Höhe Hausnr. 1	Gefährliche Engstelle für den Radverkehr (schmal, schlecht einsehbar, Radweg wird auch durch Kfz genutzt, um Hofeinfahrt in der Senke zu erreichen)	Nebenanlage auf mindestens 2,50 m verbreitern und Einsehbarkeit verbessern Alternativ: Fahrbahn der Wilhelmshavener Str. im Bereich der Engstelle verschwenken und einen markierten Radfahrtreifen (2,50 m breit, Zweirichtungsverkehr) auf dem Niveau der Fahrbahn im Bereich der Engstelle führen. Die verbleibende Fahrbahn in dem Bereich wäre bei einem Verschwenk um etwa 1,00 m noch etwa 5,50 m breit

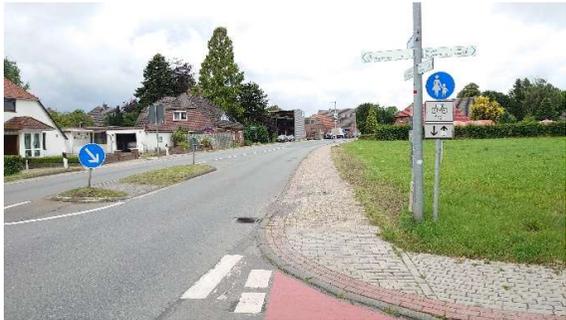
1	3	Stadt Varel
126	Wilhelmshavener Str. / Winkelsheider Moorweg / Ziegelstr.	Mittelinsel zu schmal	Mittelinsel quer zur Wilhelmshavener Str. auf 2,50 m verbreitern oder Teilsignalisierung prüfen

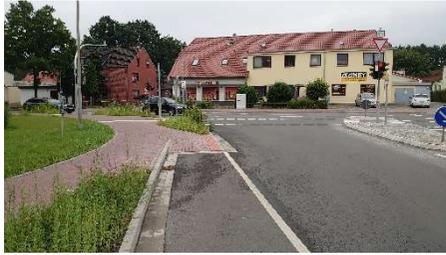
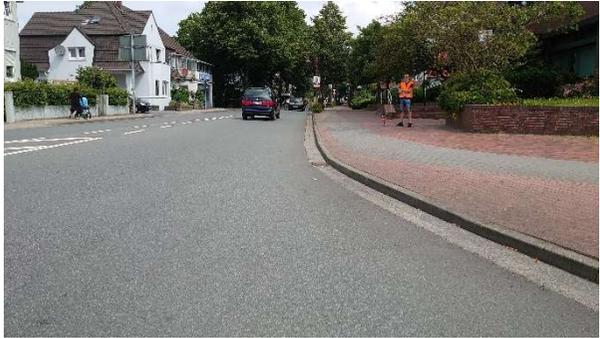
Nr.	Bereich	Mangel	Maßnahme	Fotos	P	K	Baulast
127	Windallee Nördlich B 437	Überleitung auf die Fahrbahn nicht gestaltet („nicht benutzungspflichtige, getrennte Nebenanlage“ ab B 437 in Richtung Hafen)	<p>Radverkehr baulich geschützt auf die Fahrbahn leiten und Piktogramme markieren</p> <p><i>Beispiel einer baulich geschützten Überleitung auf die Fahrbahn in Metjendorf:</i></p>

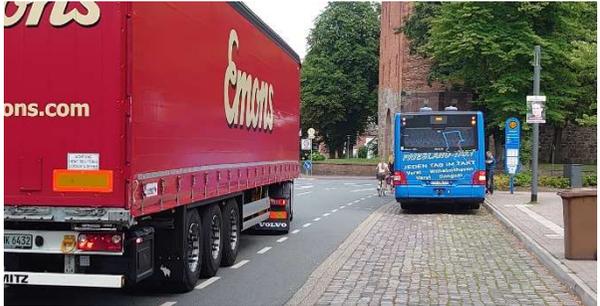
2	3	Landkreis
128	Schloßplatz Bereich Busbucht	<p>Subjektive Engstelle zwischen Schutzstreifen und Busbucht in der Kurve</p> <p>Sicherheitsraum zwischen Bushaltestelle und Schutzstreifen fehlt</p>	<p>Busbucht vor der Kurve enden lassen, damit der Kurvenradius besser einsehbar wird (Anfahrbarkeit durch Busse prüfen), seitliche Sicherheitsräume herstellen</p> <p>Prüfen, ob alternativ eine Radverkehrsführung über den Schloßplatz eingerichtet werden kann, oder der Abbiegestreifen umgewandelt werden kann, wenn die Sicherheitsräume nicht verbessert werden können</p> <p>vgl. auch Nr. 6</p>

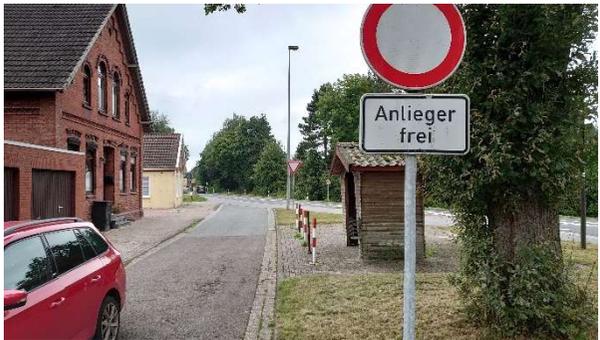
Nr.	Bereich	Mangel	Maßnahme	Fotos	P	K	Baulast
129	B 437 / Jadeberger Str.	Durchfahrt für Fahrzeuge aller Art in Höhe der Hausnummer 3 verboten, auch für Radverkehr	Radverkehr freigeben

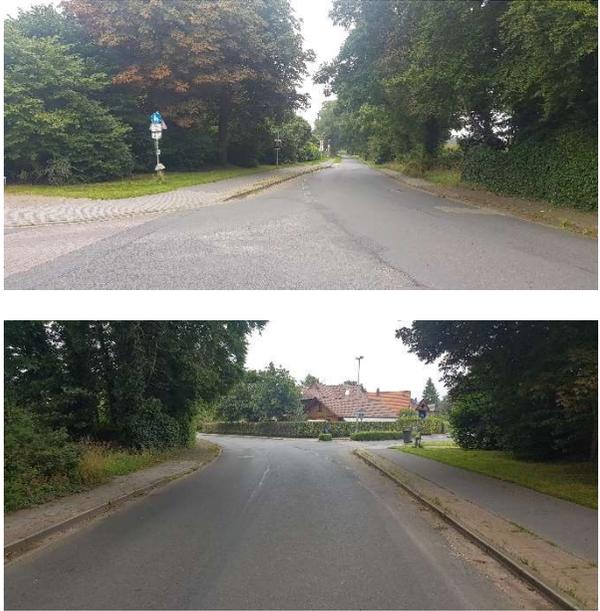
2	1	Stadt Varel
130	Riesweg / Heidebergstr.	Beginn / Ende des Zweirichtungsradweges nicht gestaltet	<p>Übergang Ortseingangsbereich durch Fahrbahnverengung baulich gestalten und Radverkehr auf die Fahrbahn führen</p> <p>Besser: Radverkehr ausschließlich auf der Fahrbahn führen (Maßnahme 72)</p>

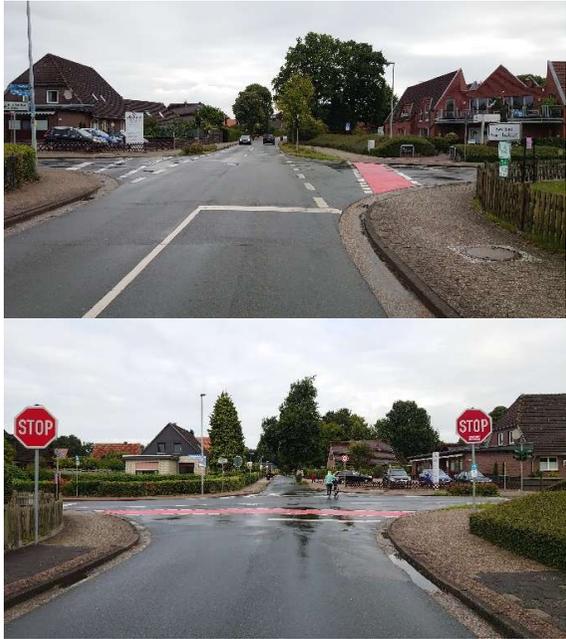
Nr.	Bereich	Mangel	Maßnahme	Fotos	P	K	Baulast
131	Riesweg / Wiefelsteder Str.	Bedarfssignalisierung nicht für Radverkehr auf der Fahrbahn ausgelegt: Nutzung der Bedarfssignalisierung durch Radfahrende auf dem Riesweg führt dazu, dass Radfahrende die Nebenanlagen nutzen, statt (wie vorgeschrieben) im Riesweg auf der Fahrbahn zu fahren	Ergänzen von Anforderungstastern für den Radverkehr auf dem Riesweg, die von der Fahrbahn ausgehend betätigt werden können

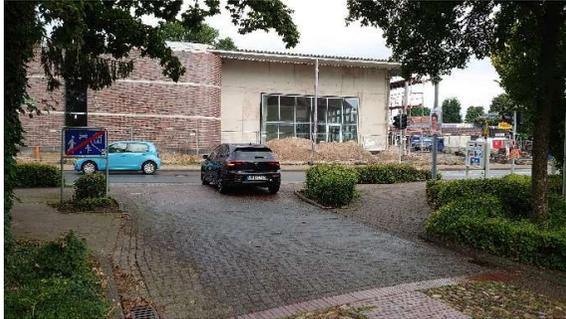
1	2 - 3	Stadt Varel (Riesweg) NL StBV (Wiefelsteder Str.)
132	Wiefelsteder Str. / Brunsdamm	Bedarfssignalisierung nicht für Radverkehr auf der Fahrbahn ausgelegt: Umwegigkeit der Bedarfssignalisierung durch Radfahrende in Höhe des Brunsdamm kann dazu führen, dass Radfahrende aus Komfortgründen die linke Nebenanlage entlang der Wiefelsteder Str. nutzen	Ergänzen eines Anforderungstasters für den Radverkehr auf dem Brunsdamm, der von der Fahrbahn ausgehend betätigt werden kann

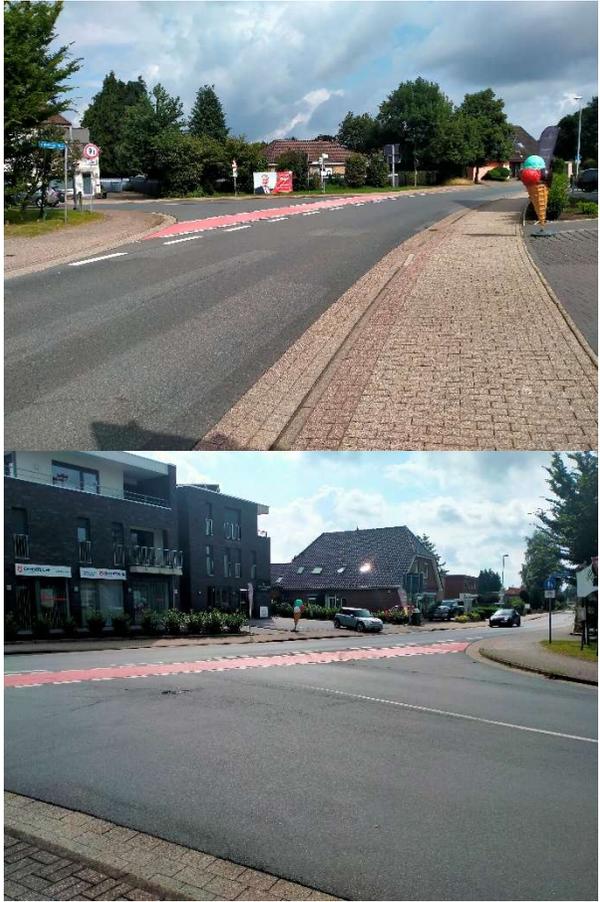
Nr.	Bereich	Mangel	Maßnahme	Fotos	P	K	Baulast
133	Wiefelsteder Str. / Mühlenstr.	Furt weitläufig Querung der Wiefelsteder Str. schwierig	Einmündungstrichter verengen Ggf. kopfsteingepflasterte und überfahre Mittelinsel zur Gliederung der Einmündung umsetzen Teilsignalisierung (Dunkelampel) prüfen Fahrradpiktogramme auf der Furt ergänzen

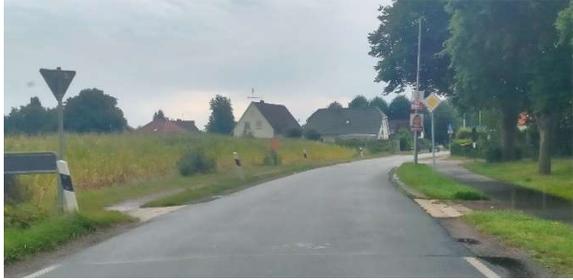
Nr.	Bereich	Mangel	Maßnahme	Fotos	P	K	Baulast
134	Mühlenteichstr.	Beginn / Ende des Zweirichtungsweges nicht gestaltet	Querungshilfe ergänzen (Fahrbahnverengung am Ortseingang prüfen oder Mittelinsel)

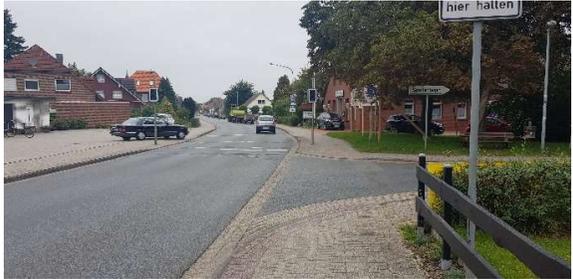
1	3	NLStBV
135	Zum Jadebusen / Herrenkampsweg	Radverkehrsfurt über den Herrenkampsweg fehlt	<p>Radverkehrsfurt ergänzen und im Zweirichtungsverkehr freigeben, damit Radfahrende aus Richtung der FG-LSA den Herrenkampsweg auf der Fahrbahn erreichen können und „Radfahrer kreuzen aus beiden Richtungen“ am Zeichen 205 anbringen</p> <p>Fahrradpiktogramme auf der Furt markieren und die östliche Nebenanlage von Zum Jadebusen südlich der neu zu schaffenden Furt als Gehweg beschildern</p>

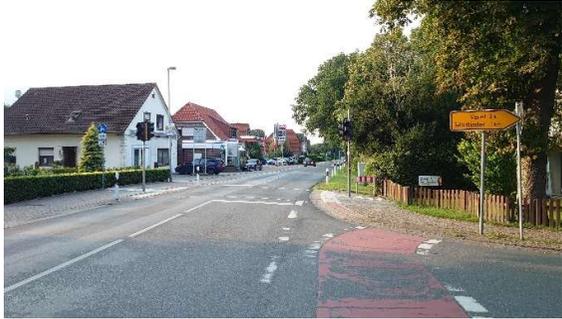
Nr.	Bereich	Mangel	Maßnahme	Fotos	P	K	Baulast
136	Zum Jadebusen / Dangaster Str.	<p>Aufstellräume im Bereich der FG-LSA zu schmal</p> <p>Nutzung der Furt über die Dangaster Str. im Zweirichtungsverkehr nicht zugelassen</p>	<p>Verbreitern der Radverkehrsfurt sowie der Aufstellräume an der FG-LSA und Freigeben der Furt im Zweirichtungsverkehr, damit Radfahrende die Fahrbahn der Dangaster Str. erreichen können, „Radfahrer kreuzen aus beiden Richtungen“ am Zeichen 205 anbringen</p> <p>Fahrradpiktogramme auf der Furt markieren und die östliche Nebenanlage von Zum Jadebusen südlich der Furt als Gehweg beschildern</p>

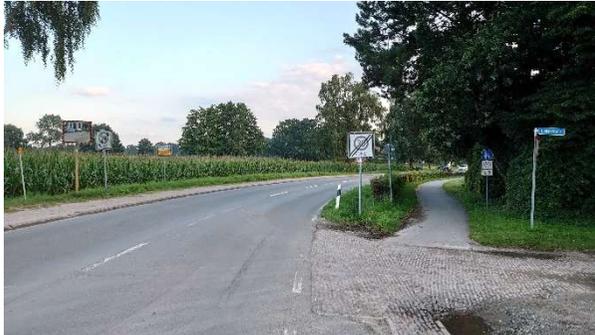
2	2 - 3	Landkreis
137	Zum Jadebusen / Deichstr. / Oldeogstr.	<p>Querung ungesichert bei hohem Querungsbedarf (Beginn / Ende eines Zweirichtungsradweges)</p> <p>Ortseingang bzw. Tempo 30-Zone ohne Abschnittsbildung gestaltet</p> <p>Beschilderung zur Erreichbarkeit Dangasts über Alternativrouten nicht klar ausgeschildert</p>	<p>Überquerungshilfe in Form einer Mittelinsel realisieren</p> <p>Alternativrouten zur Erreichbarkeit Dangasts für den Radverkehr besser beschildern</p>

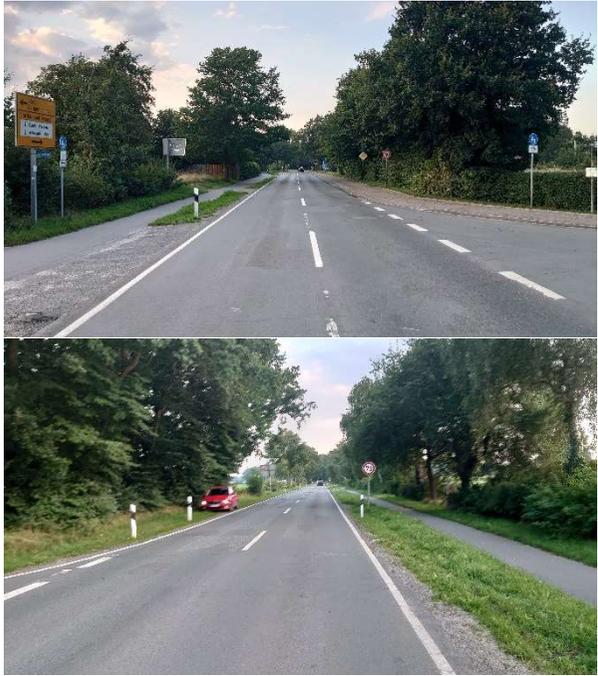
Nr.	Bereich	Mangel	Maßnahme	Fotos	P	K	Baulast
138	Zum Jadebusen / Wehgaster Str.	Querung ungesichert für die ausgewiesene Radverbindung in Richtung Varel)	<p>Tempo 50 bereits vor dem Knotenpunkt anordnen (unteres Bild, Höhe rotes Auto)</p> <p>Querungsstelle durch Asphaltieren des Grünstreifens im Seitenbereich andeuten (unteres Bild, rechts unten)</p> <p>Einrichtung einer Mittelinsel als Querungshilfe prüfen</p>
