Ihr Zeichen:  
Ihre Nachricht vom:  
Unsere Zeichen: FRI-Varel-Varel  
(bitte stets angeben)  
Ansprechpartner: Jochen Köpfer  
Telefon: 0511 9895-429  
Fax: 0511 9895745 - 429  
E-Mail: koepfer@fuk.de  
Datum: 15. Mai 2023

## **Sicherheitstechnische Überprüfung des Feuerwehrhauses Varel am 26.4.2023**

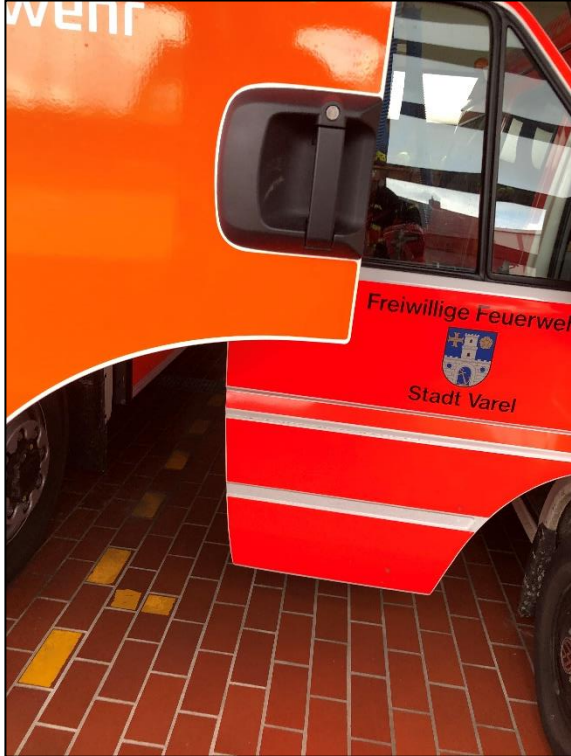
Die Mindestanforderungen an die Stellplatzgrößen und damit an die Verkehrswege um die Fahrzeuge werden nicht erfüllt, siehe § 12 DGUV Vorschrift 49 „Feuerwehren“.

Die Breite eines Verkehrsweges um ein Fahrzeug ist ausreichend, wenn zwischen Fahrzeug, Geräten und Gebäudeteilen ein Verkehrsweg von mindestens 0,50 m bei geöffneten Fahrzeugtüren und -klappen verbleibt. Für Umkleidebereiche ist der Abstand zwischen Fahrzeugen und Schutzkleidungen nochmals deutlich zu erhöhen. Ein Freiraum zwischen Fahrzeugen (bei geöffneten Türen und Klappen) und Spinden von 1,50 m (0,50 m Verkehrsweg + 1,00 m Umkleideraum nach Punkt 7.3 Arbeitsstättenrichtlinie ASR A4.1 „Sanitärräume“ für Spinde mit einer Breite von 0,5 m) ist minimal anzusetzen.

Bild 1: Fehrender Verkehrsweg zwischen den Fahrzeugen

Die vorhandenen gravierenden Sicherheitsdefizite können nur durch bauliche Maßnahmen beseitigt werden. Ein Bestandschutz nach § 28 Abs. 1 Unfallverhütungsvorschrift „Feuerwehren“ ist auf Grundlage von § 28 Abs. 2 Unfallverhütungsvorschrift „Feuerwehren“ für dieses Feuerwehrhaus nicht gegeben, da ohne die notwendigen Änderungen am Feuerwehrhaus erhebliche Gefahren für Leben oder Gesundheit der Feuerwehrangehörigen zu befürchten sind.

Bis zur Errichtung sicherheitsgerechter Stellplätze sind organisatorische Maßnahmen zu treffen, um ein Einklemmt und Angefahren werden von Feuerwehrangehörigen zu verhindern. Dazu gehört u. a., dass die Fahrzeuge nur außerhalb des Feuerwehrhauses besetzt werden dürfen und das Absitzen vor dem Abstellen der Fahrzeuge im Feuerwehrhaus ebenfalls nur außerhalb zu erfolgen hat. Außerdem ist dafür Sorge zu tragen, dass die Fahrzeuge im Stellplatzbereich nur bewegt werden, wenn sich dort keine Personen aufhalten. Hierüber ist eine Anweisung zu erlassen, die von allen Mitgliedern der Ortsfeuerwehr durch Unterschrift zu bestätigen ist.

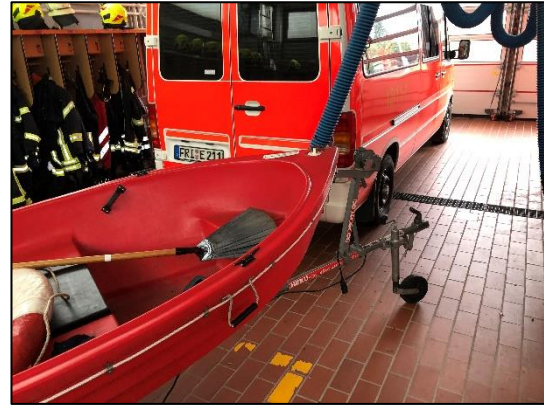
Bild 2: Überbelegung ELW-Stellplatz (fehlender Verkehrsweg hinter ELW)
